**ESTUDIO TÉCNICO ACTUALIZADO PARA LA RESTAURACIÓN DEL ANTIGUO  
PALACIO MUNICIPAL (CASA DEL CORREGIDOR) MUNICIPIO DE SOGAMOSO.**

**ESTUDIO FITOSANITARIO DE MADERAS**

**SOGAMOSO  
NOVIEMBRE 2021.**

Consultor  
**CONSORCIO CORREGIDOR 08**

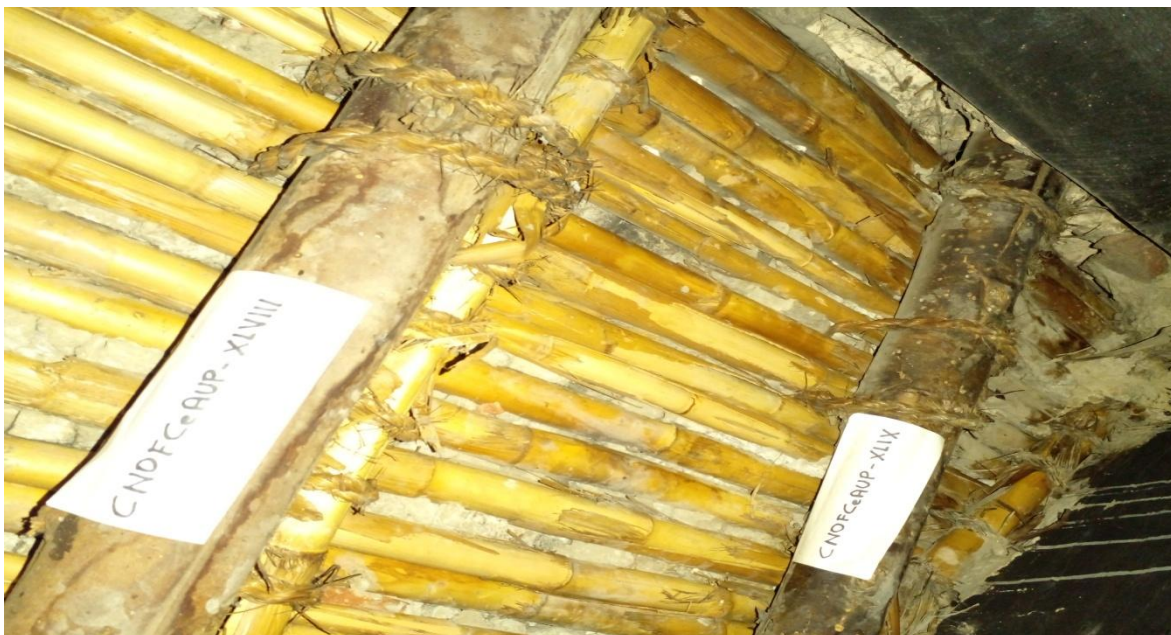
La falta de humedad en los tendidos de cañas, las hacen menos flexibles a las cargas soportadas, algunas presentan ataques dispersos y bajos de plagas. Lo más sobresaliente en esta sección es el daño por factores bióticos ocasionados por insectos xilófagos que aquí denominamos plagas y su efecto nocivo se hace visible especialmente en los elementos pares, ver fotografía 1.

Fotografía 1. Ataque de insectos plaga sobre elementos Par cubierta nave original, nótase también la junta entre el tendido con la fibra "Cuan". Fuente Ing. Rodolfo Gaona 2021.

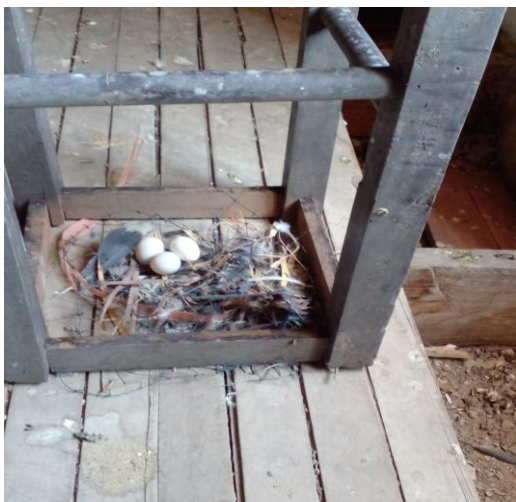
De la nave original el nivel tres está totalmente inhabitado, por lo tanto descuidado; esto quiere decir que carecen de mantenimiento los elementos de madera como lo es la carpintería de puertas, pisos internos de hall. Allí más exactamente a la parte frontal de la edificación en puertas – ventanas y sobre el mismo tendido del piso de tabla machimbre, reposan las heces y restos de palomas, que en su normal ciclo de “Recolonización” bajo la ausencia del ser humano, con esto se aumenta el riesgo patológico, pues la sanidad depende de la limpieza y de la visita o presencia de organismos que en un momento se puedan convertir en plagas; el caso de las palomas efectúan dos tipos de daño: uno es el contaminante visual por cubrir la superficie de la madera con sus heces y residuos y el otro es que la humedad de dichos residuos pueda permitir el ingreso de patógenos, los cuales al haber un aumento de la humedad, hagan proliferar pudriciones sobre los componentes, ver fotografía 4.

Fotografía 4. Posturas de huevo sobre los pisos de madera Nivel tres nave original por parte de palomas.

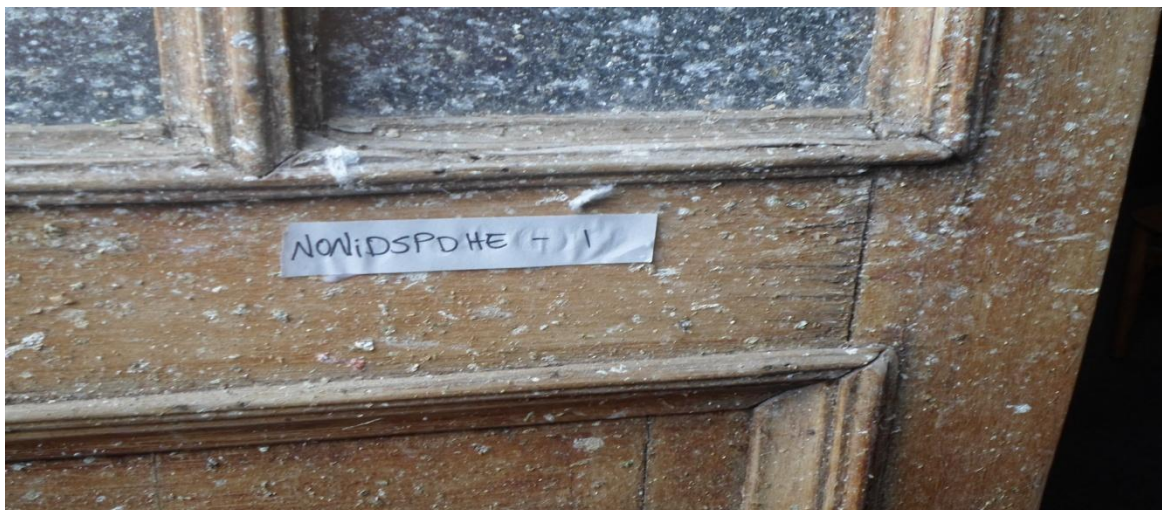
Como se comentó al inicio de este diagnóstico la nave original ha sido expuesta a varias intervenciones, y en este nivel se hacen evidentes dos apreciaciones, una es que se cuenta con dos cielo rasos y con dos pisos, más exactamente en el salón Temistocles Avella, esto indica que simplemente se sobrepusieron elementos bajo y sobre lo ya existente, respectivamente; adicional a esto se taparon las vigas dintel y las columnas con concreto en el hall frontoposterior, cambiando la condición de transpiración de esos elementos y posiblemente cambiando las condiciones físico – mecánicas de tan importantes piezas en la estructura de la edificación; en cuanto a otros daños se tiene el efecto del tiempo sobre los elementos de carpintería como lo son las puerta ventana mostrando desgaste, alteraciones superficiales y se sabe que con los años se les ha hecho aplicación de pinturas así como remoción de estas, junto con esto se verificó igualmente la presencia de heces y residuos de palomas, aves que tienen su estancia y dominio sobre toda la parte fronto-interior de la edificación mayormente en este nivel dos y en el tres, ver fotografía 5.

Fotografía 5. Daños por alteraciones superficiales, grietas y residuos o desechos de palomas en elementos de carpintería puerta - ventanas Nivel dos nave original. Fuente Ing. Rodolfo Gaona R. Patólogo Consorcio Corregidor 08 Sogamoso 2021.

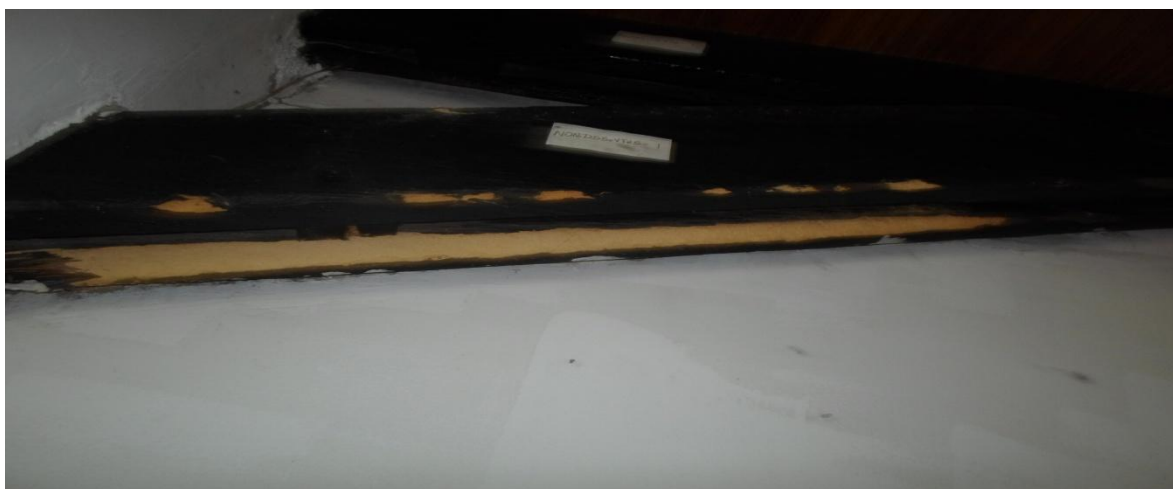
La sanidad de la madera también se ve afectada por daños que están presentes en las “vigas tirantes” y en sus soportes o pie de amigo que les sustentan, consistente en erosión, pudrición seca, ataque de plagas; se deja constancia que dichas estructuras de no llevarse a terapéutica real y definitiva pueden presentar caída, colapso y peligro para ocupantes de la paciente, ver fotografía 6., estas “vigas” no corresponden a los “tirantes tradicional y formalmente instalados” sobre y para muros estructuralmente hablando.

Fotografía 6. Daños por alteraciones profundas, erosión, grietas en elementos estructurales Nivel dos nave original. Fuente Ing. Rodolfo Gaona R. Patólogo Consorcio Corregidor 08 Sogamoso 2021.

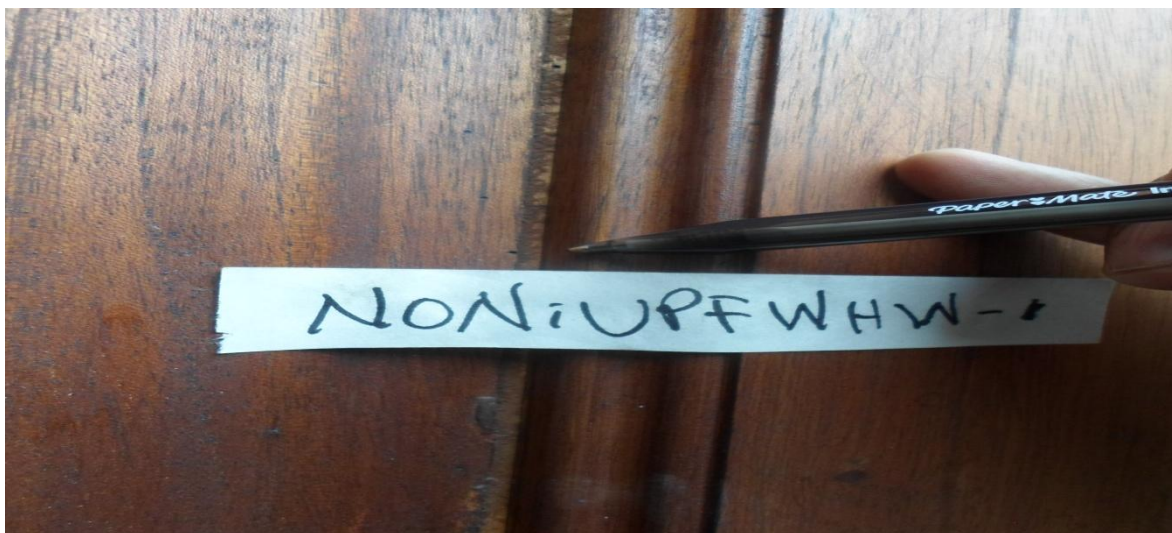
Fotografía 6. Daños por alteraciones superficiales, algunas grietas en elementos no estructurales Nivel Uno nave original. Fuente Ing. Rodolfo Gaona R. Patólogo Consorcio Corregidor 08 Sogamoso 2021.

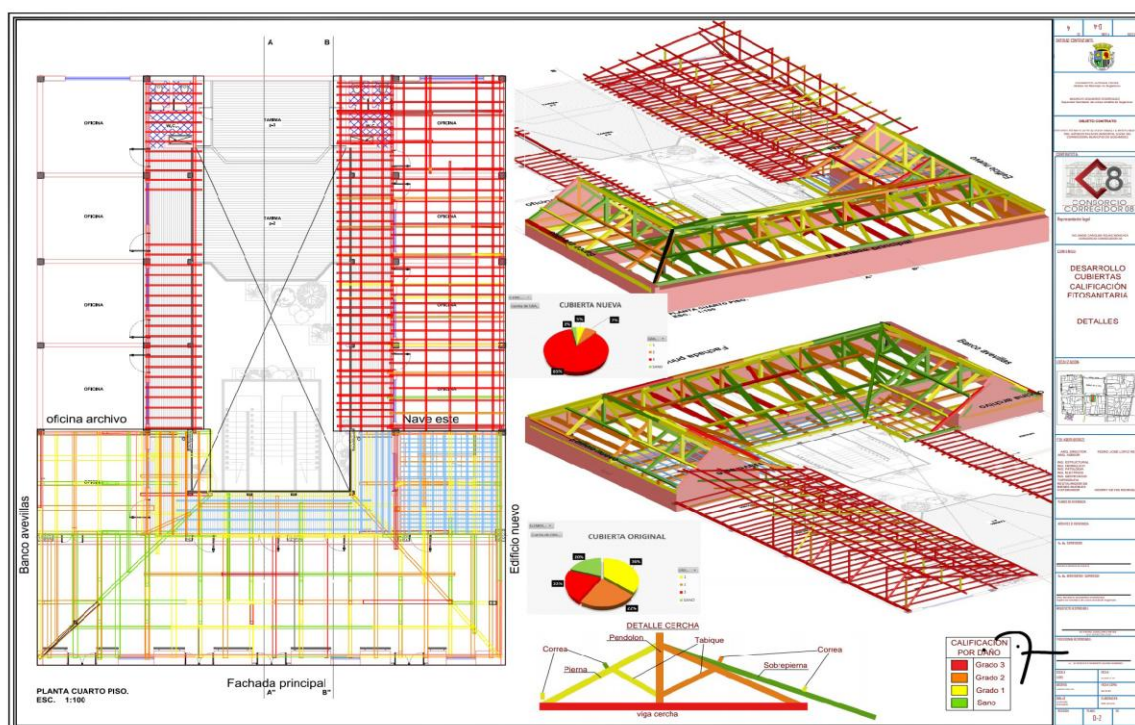
Plano 1. Cubiertas Nave original, Nave Nueva. Fuente Consorcio Corregidor 08

los grados de daño por secciones y por elementos constitutivos (D4) ver Plano 1, donde el color rojo representa que hay elementos con grado 3 de daño, el color naranja indica que hay elementos afectados con Grado 2 de daño, el color amarillo indica que hay elementos con el Grado 1 de daño y el color verde manifiesta la sanidad o que los elementos carecen de daño. Se recomienda al restaurador y/o lector acudir a los formatos de campo anexos al presente informe, donde encontrará la calificación detallada con su respectivo código, con el fin de ampliar la información requerida.

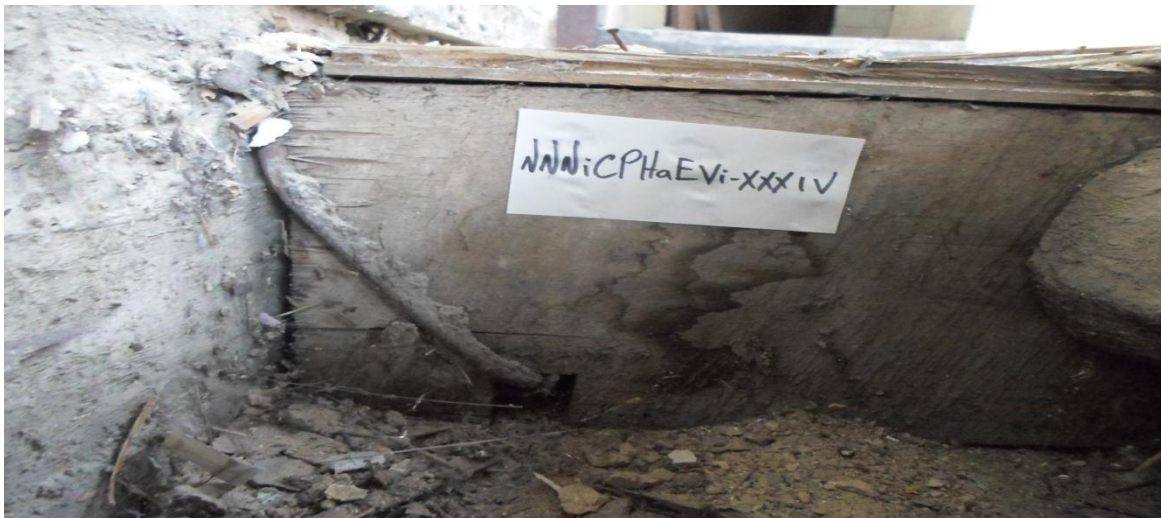
Contiguo a la cubierta se encuentra este nivel, el cual tiene el margen este y el margen oeste, la característica más sobresaliente desde el cenit es su tejado en zinc y en asbesto-cemento, con cielo rasos cuando existen en guadua. La sanidad del cuarto nivel está más amenazada en los pisos, para esto se describe lo encontrado: en las vigas entre piso de los hall, éstas están sujetadas mediante varilla acuñada que sale de la viga de amarre de concreto y abraza cada una de las vigas al estilo ahorcado en sus dos extremos, ver fotografía 7. La característica de este nivel radica en que los pisos en general se están desarticulando, perdiendo sostenibilidad, estructura y capacidad de tránsito seguro para el peatón.

Fotografía 7. Anclaje de la viga piso en hall nivel 4 cuatro nave nueva tanto al este como al oeste, obsérvese igualmente el cambio en color, las grietas en elemento estudiado Fuente Ing. Rodolfo Gaona R. Patólogo Consorcio Corregidor 08 Sogamoso 2021.

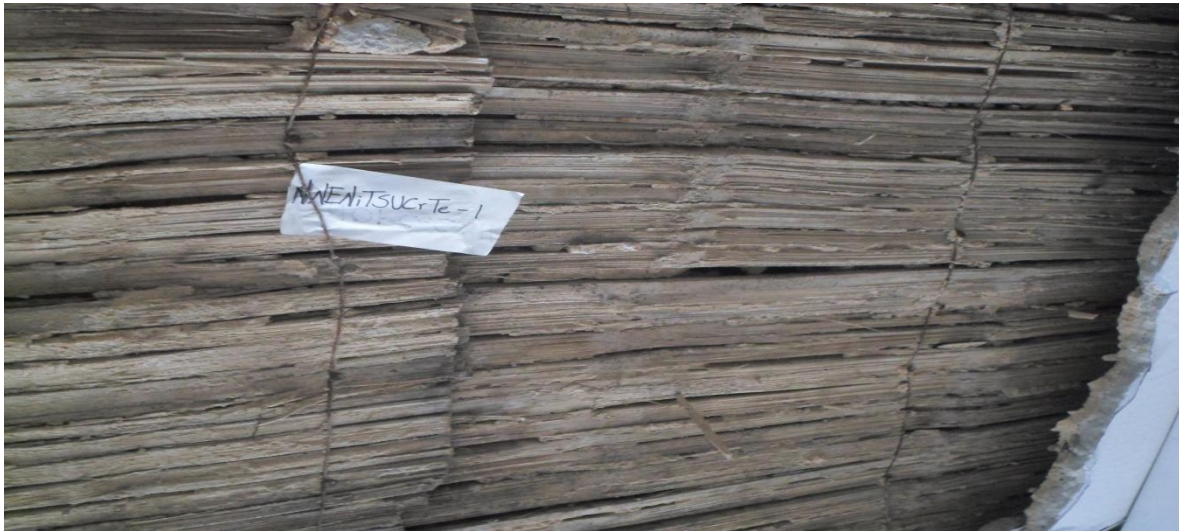
Al igual que el anterior nivel, en este hay defectos por exceso de humedad, presencia de hongos y pudriciones en vigas, pisos, cielo raso donde se ha presentado desplome de pañete y desprendimiento del tendido de guadua (*Guadua angustifolia*) quedando a la vista. Ver fotografía 8.

Fotografía 8. Daños en tendido de cielo raso Nivel tres nave nueva humedad, pudrición, hongos, la guadua queda a la vista habiendo perdido la capa de mortero que subyacía de su parte inferior. Fuente Ing. Rodolfo Gaona R. Patólogo Consorcio Corregidor 08-2021.

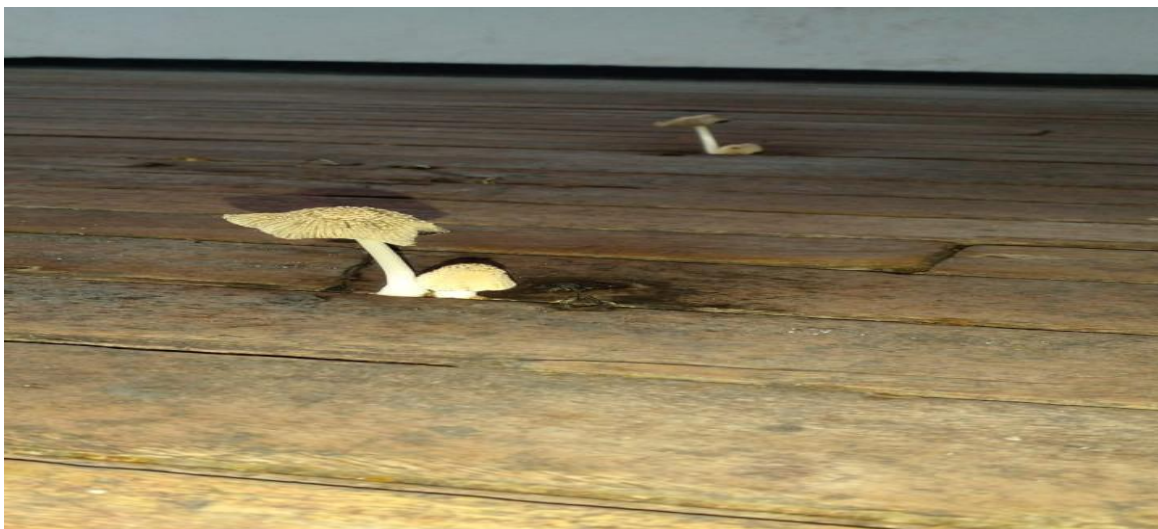
Tanto pisos, como vigas presentan deterioro por pudrición, cielo rasos incluso con desplome y colapso total en el caso del salón cuatro oeste, donde la humedad lo ha convertido en un escenario de ruina y peligro para quien se atreve a circundarlo; a nivel piso y vigas la situación de ese sector de la Sección es lamentable, pues por efecto de excesos de agua la humedad ha permitido que se presente algo similar que lo que ocurre con las palomas, pero en este caso además de la falta de mantenimiento "la recolonización" la están ejerciendo los hongos. Ver fotografía 9.

Fotografía 9. Presencia de hongos saprófitos en piso Nivel dos nave nueva, Exceso de humedad. Fuente Ing. Rodolfo Gaona R. Patólogo Consorcio Corregidor 08 -2021

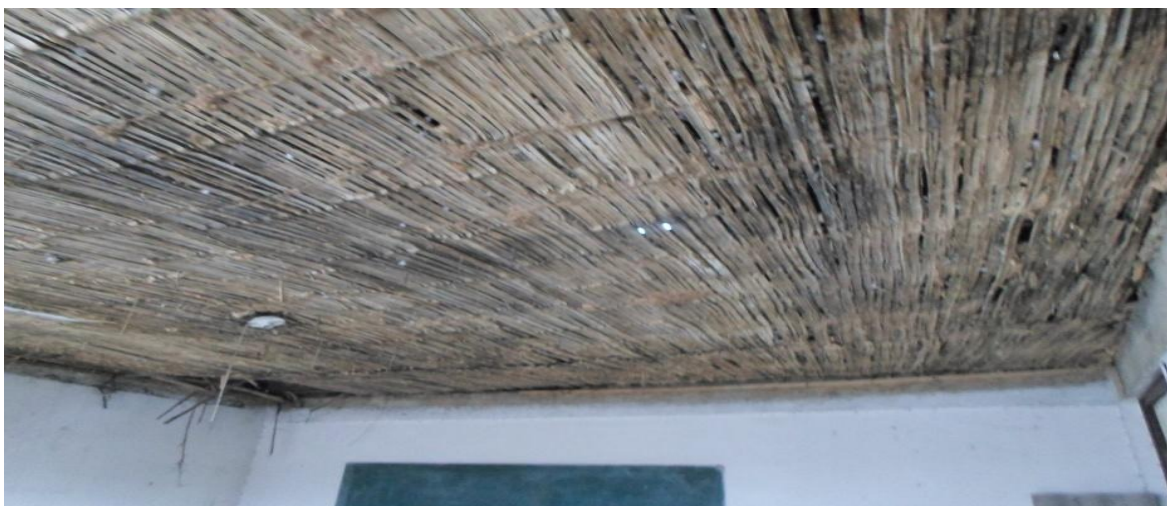
Otra forma de visualizar la patología en estructuras presentada en este nivel por efectos abióticos es el desplome d cielo rasos, ver fotografía 10.

Fotografía 10. Estado actual de cielo raso expuesto en su tendido de guadua, nótese manchas oscuras con pudrición de la madera. Nivel dos nave nueva, Exceso de humedad. Fuente Ing. Rodolfo Gaona R. Patólogo Consorcio Corregidor 08 -2021

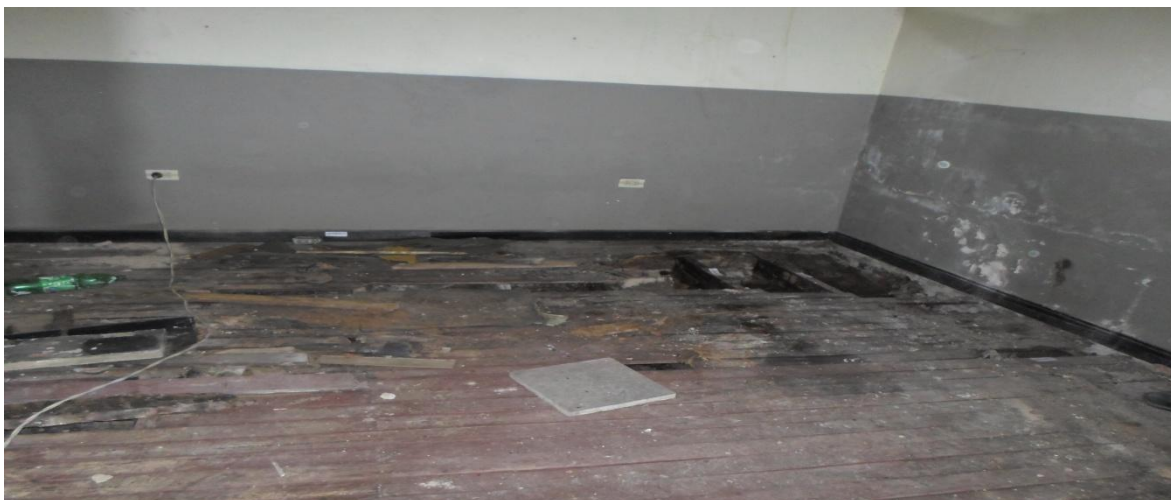
En este nivel se fusionan las otras dos grandes Secciones estudiadas, tanto la Nave Original, como el Teatrino; el Nivel Uno de nave nueva tiene dos escenarios: uno, el sector este ocupado por el auditorio y oficinas del Concejo municipal que está habitado y tiene mantenimiento en las estructuras de madera como puertas, ventanas, estrado, baranda que están con buena sanidad y otro en el lado oeste del edificio, el cual está inhabitado, por lo tanto sin mantenimiento y con alto grado de daño en la mayoría de sus elementos de madera con afectación por alta humedad, la más alta de toda la edificación con 15,41%, incluso con pérdida del cielo raso y afloraciones de sales en muros por filtración de agua y posiblemente por capilaridad, además del efecto de las plagas, desarticulaciones y fracturas, como lo son en pisos, vigas, cielo raso principalmente. Ver fotografía 11.

Fotografía 11. Estado actual de pudrición de la madera en piso. Nivel uno nave nueva, Exceso de humedad. Fuente Ing. Rodolfo Gaona R. Patólogo Consorcio Corregidor 08 -2021

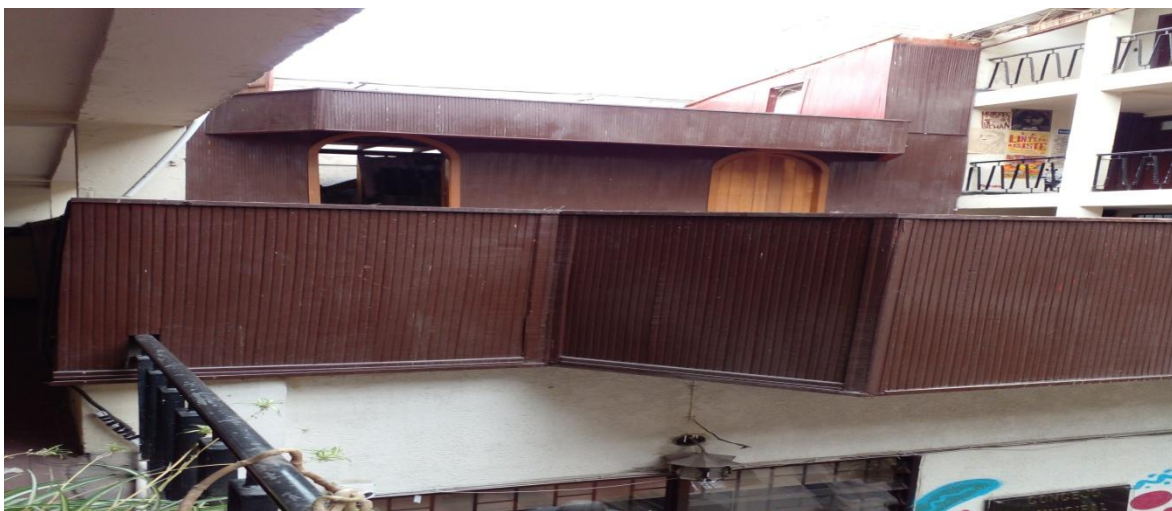
Esta sección es un apéndice ajeno a las dos secciones estudiadas anteriormente, tan artificioso que se encuentra sobre oficinas ocupadas del Concejo Municipal en el nivel uno ya comentado. EL Teatrino fue construido sobre cerchas de acero que se encuentran en la cubierta del primer nivel, adicional a esto están ancladas a muros de luz interior de la nave nueva ver fotografía 12.

Fotografía 12. Sección Teatrino. Fachadas en madera ensamblada en machihembrado. Fuente Ing. Rodolfo Gaona R. Patólogo Consorcio Corregidor 08 -2021

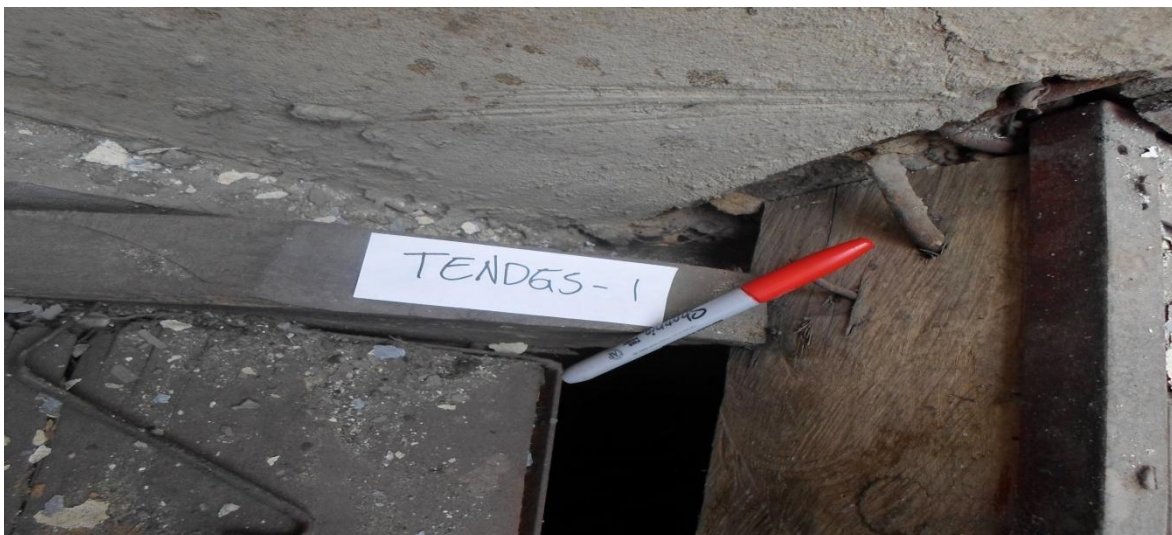
La sección Teatrino presenta graves daños por acción devastadora de insectos plaga, las afectaciones están en sus tres niveles, en fachadas, columnas, vigas pisos incluyendo escaleras, se presentan desarticulaciones, otras incompletas como es el caso del primer piso o nivel, algunas a punto de colapso, caso particular de la que conduce al tercer nivel ver fotografía 13.

Fotografía 13. Sección Teatrino. Gualdera sur de escalera a punto de colapso. Fuente Ing. Rodolfo Gaona R. Patólogo Consorcio Corregidor 08 - 2021.

2. Específicamente para la Sección Teatrino se recomienda demolición, por los riesgos y el deterioro que presenta la estructura.
3. Todas las labores de restauración deberán considerar la Ley 400 de 1997, el Reglamento colombiano de construcción sismo resistente NSR-10 especialmente en su título G. y la NTC 2500 de Uso de la Madero en la Construcción del ICONTEC.

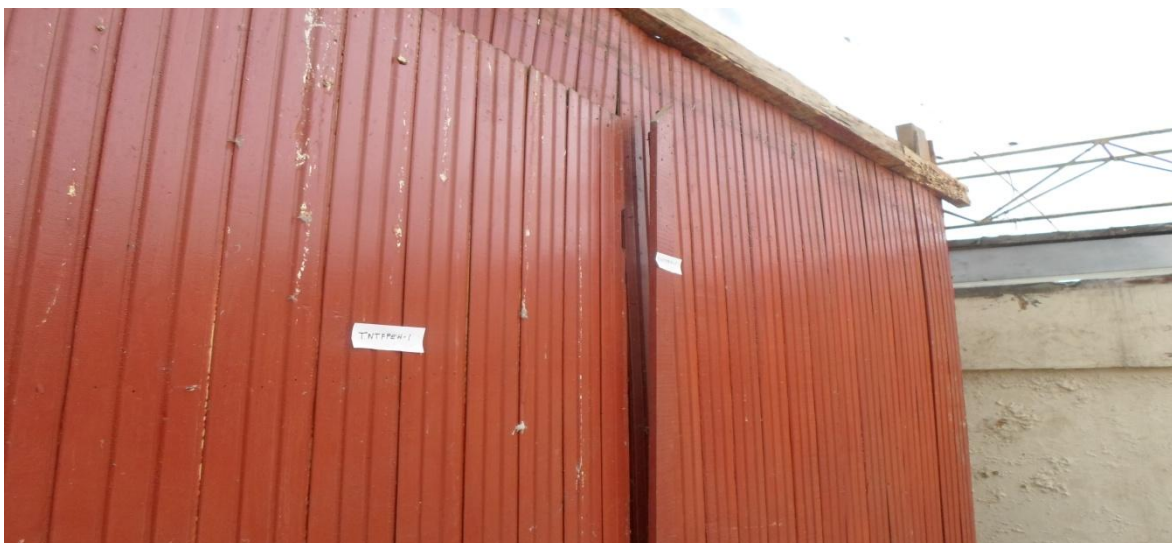
Las plagas y pudrición afectan notablemente las fachadas del Teatrino, es una construcción que está en riesgo de caída, colapso y representa peligro para su tránsito. ver fotografía 14.

Fotografía 14. Sección Teatrino. Fachada típica afectada por ataque de xilófagos tipo insecto, además lesiones como alteraciones superficiales y erosión. Fuente Ing. Rodolfo Gaona R. Patólogo Consorcio Corregidor 08 - 2021.

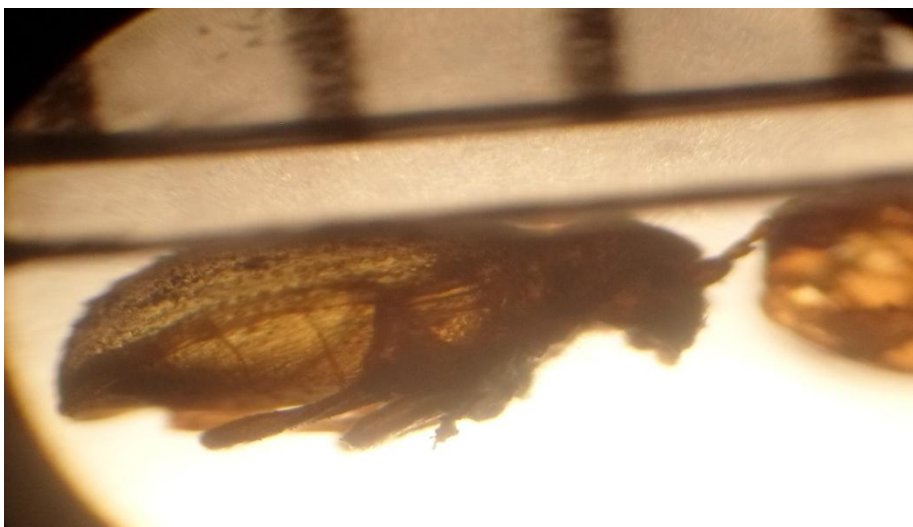
Un ejemplar de la Clase Insecta Orden Coleóptera familia Anobidae, colectado de la casa del corregidor se ilustra en la fotografía 15. Considerado el insecto Xilófago causante de daños en la mayoría de los elementos afectados por plagas.

Fotografía 15. Insecto xilófago. Fuente Ing. Rodolfo Gaona R. Patólogo Consorcio Corregidor 08 Sogamoso 2021.
