| | ESTUDIO TÉCNICO ACTUALIZADO PARA LA RESTAURACIÓN DEL ANTIGUO PALACIO MUNICIPAL (CASA DEL CORREGIDOR) MUNICIPIO DE SOGAMOSO. | <b>MUNICIPIO DE SOGAMOSO</b> | <b>CONSORCIO CORREGIDOR 08</b> | <b>1</b><br>de:<br><b>56</b> |
| | FICHA DE CALIFICACIÓN ESPACIAL | Fecha:<br>Diciembre de 2021 | | |

Espacio: CUERPO DELANTERO - FACHADA PRINCIPAL

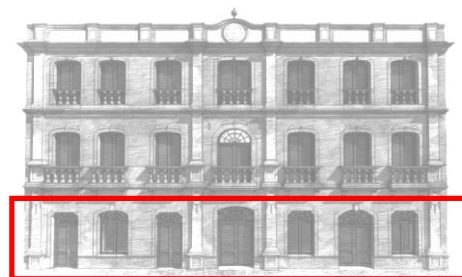
FACHADA PRINCIPAL

| ELEMENTO | MATERIAL | ESTADO | | | OBSERVACIONES |
|---|---|---|---|---|---|
| Molduras | Corniza | | X | | Deterioro y/o manchas |

LA FACHADA DE ESTILO REPUBLICANO ESTA CONSTRUIDA EN TOLETE COMUN, PIEDRA (CALICANTO) Y RECUBIERTO CON MORTERO. LOS DETALLES COMO MOLDURAS, MARCOS DE PUERTAS, MARCOS DE VENTANAS, PILASTRAS, Y DEMAS DETALLES PEQUEÑOS DE DECORACION ESTAN HECHOS CON MORTEROS DE CEMENTO Y ARENA. LA CARPINTERIA DE VENTANAS Y PUERTAS ES DE MADERA. **EN GENERAL SE ENCUENTRA EN BUEN ESTADO.**
