| | ESTUDIO TÉCNICO ACTUALIZADO PARA LA RESTAURACIÓN DEL ANTIGUO PALACIO MUNICIPAL (CASA DEL CORREGIDOR) MUNICIPIO DE SOGAMOSO. | MUNICIPIO DE SOGAMOSO | CONSORCIO CORREGIDOR 08 | <b>10</b><br>de:<br><b>56</b> |
| | | FICHA DE CALIFICACIÓN ESPACIAL | Fecha:<br>Diciembre de 2021 | |

### CUERPO DELANTERO IZQUIERDO - PRIMER PISO

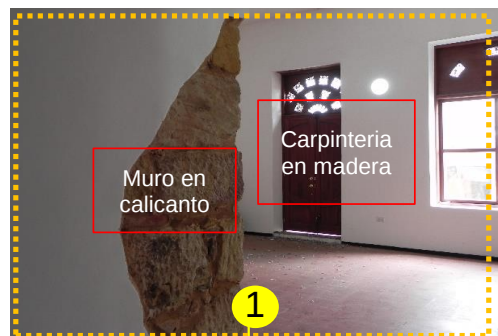
Detalle de calicanto en muros.  
BUEN ESTADO

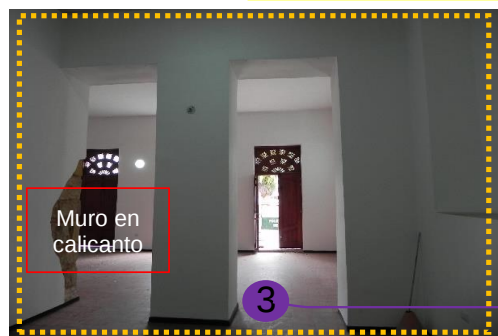
Detalle de pisos y paredes.  
BUEN ESTADO
