| | <b>ESTUDIO TÉCNICO ACTUALIZADO PARA LA RESTAURACIÓN DEL ANTIGUO PALACIO MUNICIPAL (CASA DEL CORREGIDOR) MUNICIPIO DE SOGAMOSO.</b> | <b>MUNICIPIO DE SOGAMOSO</b> | <b>CONSORCIO CORREGIDOR 08</b> | <b>11</b><br>de:<br><b>56</b> |
| | | FICHA DE CALIFICACIÓN ESPACIAL | Fecha:<br>Diciembre de 2021 | |

**Espacio: CUERPO DELANTERO DERECHO - PRIMER PISO**

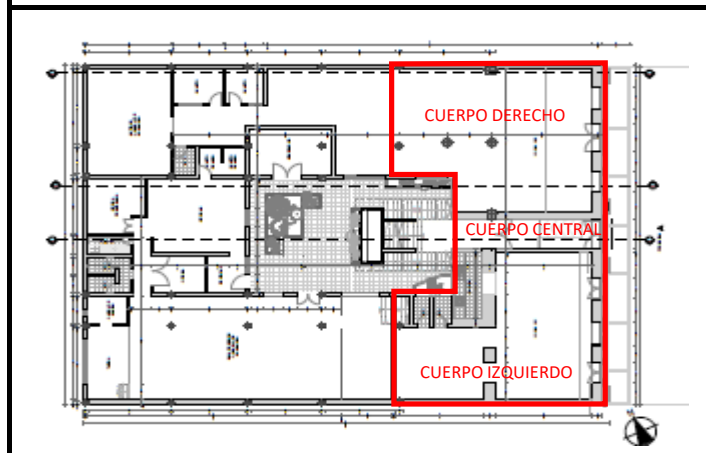
**PLANTA PRIMER PISO**

LA ESTRUCTURA MURARIA DE PRIMER PISO ESTA CONSTRUIDA CON COLUMNAS EN CONCRETO, TOLETE COMUN Y PIEDRA (CALICANTO). REPRESENTA UNA ARQUITECTURA SOLIDA-ROBUSTA CON ACABADOS EN RUSTICO. EL PRIMER PISO DEL CUERPO DELANTERO ESTA CONFORMADO POR UN CUERPO DERECHO, UN CUERPO IZQUIERDO Y UN CUERPO CENTRAL (ACCESO PRINCIPAL), EN GENERAL SE ENCUENTRA EN REGULAR ESTADO.
