| | ESTUDIO TÉCNICO ACTUALIZADO PARA LA RESTAURACIÓN DEL ANTIGUO PALACIO MUNICIPAL (CASA DEL CORREGIDOR) MUNICIPIO DE SOGAMOSO. | MUNICIPIO DE SOGAMOSO | CONSORCIO CORREGIDOR 08 | <b>12</b><br>de:<br><b>56</b> |
| | | FICHA DE CALIFICACIÓN ESPACIAL | Fecha:<br>Diciembre de 2021 | |

### CUERPO DELANTERO DERECHO - PRIMER PISO

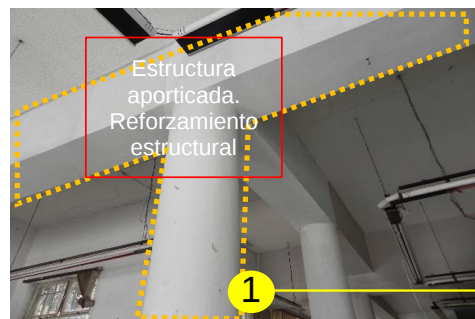
Detalle de estructura (sistema aporticado).  
BUEN ESTADO

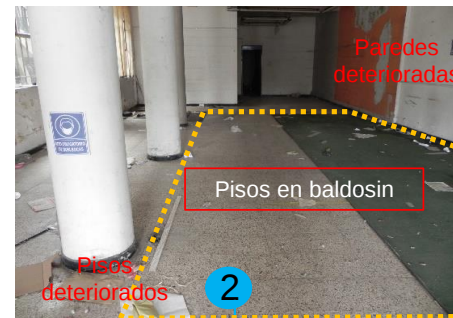
Detalle de pisos.  
REGULAR ESTADO  
por uso en el tiempo

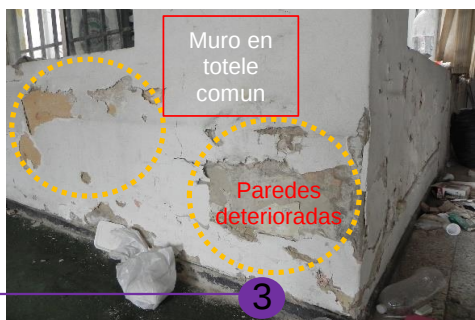
Detalle de pared.  
REGULAR ESTADO

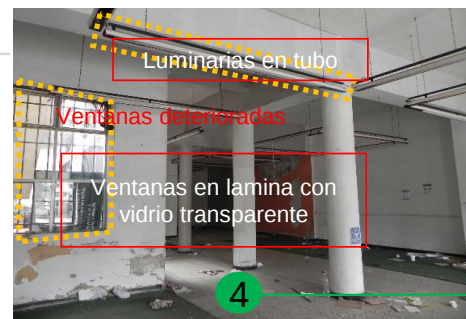
Detalle ventana y  
lamparas de  
iluminación.  
REGULAR ESTADO
