| | ESTUDIO TÉCNICO ACTUALIZADO PARA LA RESTAURACIÓN DEL ANTIGUO PALACIO MUNICIPAL (CASA DEL CORREGIDOR) MUNICIPIO DE SOGAMOSO. | MUNICIPIO DE SOGAMOSO | CONSORCIO CORREGIDOR 08 | |
| | | FICHA DE CALIFICACIÓN ESPACIAL | Fecha:<br>Diciembre de 2021 | |

### CUERPO DELANTERO - SEGUNDO PISO

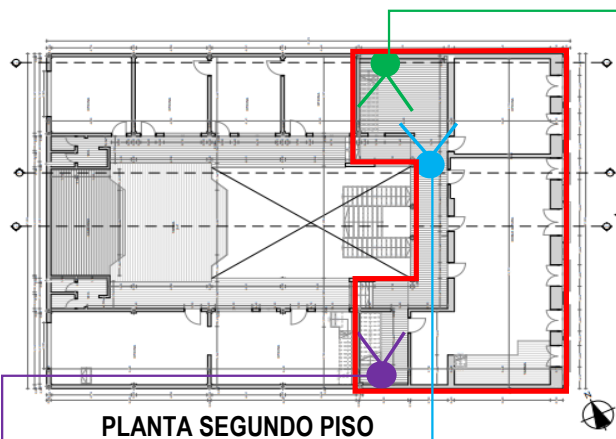
Detalle de pared y piso  
cuerpo delantero  
derecho segundo piso.  
REGULAR ESTADO

EN LAS TRES IMÁGENES SE EVIDENCIA EL ESTADO ACTUAL DE LOS ELEMENTOS QUE COMPONEN EL CUERPO DELANTERO DERECHO E IZQUIERDO DEL SEGUNDO PISO. EN LA IMAGEN NUMERO UNO SE MUESTRA EL ESTADO ACTUAL DEL HALL DE DE LA ZONA DE ESCALERA QUE COMUNICA DE SEGUNDO A TERCER PISO, EN LA IMAGEN NUMERO DOS EL ESTADO ACTUAL DE LA ESCALERA QUE COMUNICA DEL SEGUNDO AL TERCER PISO POR EL CUERPO IZQUIERDO Y EN LA IMAGEN NUMERO TRES EL ESTADO ACTUAL DE LA ESCALERA QUE COMUNICA DEL SEGUNDO AL TERCER PISO POR EL CUERPO DERECHO .

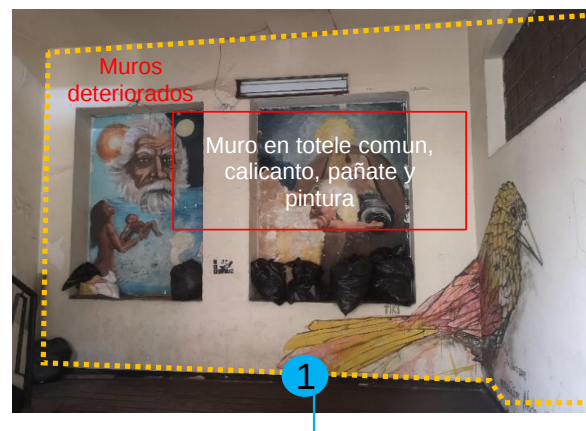
Detalle de pared, piso y  
escalera cuerpo  
delantero izquierdo  
segundo piso.  
REGULAR ESTADO

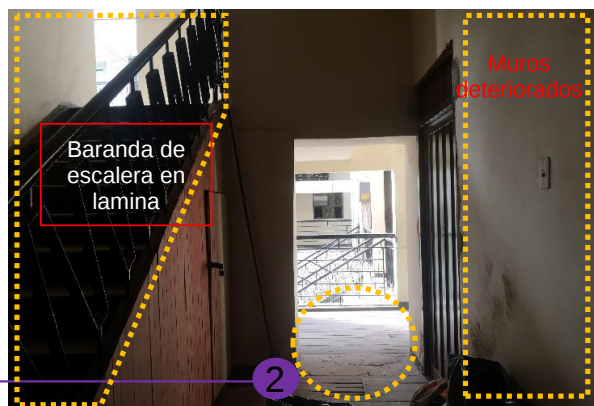
Detalle de escalera  
cuerpo delantero  
derecho segundo piso.  
REGULAR ESTADO
