| | ESTUDIO TÉCNICO ACTUALIZADO PARA LA RESTAURACIÓN DEL ANTIGUO PALACIO MUNICIPAL (CASA DEL CORREGIDOR) MUNICIPIO DE SOGAMOSO. | MUNICIPIO DE SOGAMOSO | <b>CONSORCIO CORREGIDOR 08</b> | <b>17</b><br>de:<br><b>56</b> |
| | FICHA DE CALIFICACIÓN ESPACIAL | Fecha:<br>Diciembre de 2021 | | |

**Espacio: CUERPO DELANTERO - TERCER PISO**

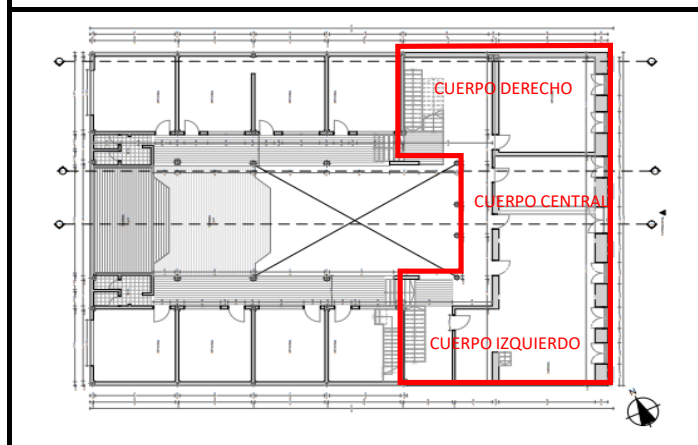
**PLANTA TERCER PISO**

LA ESTRUCTURA MURARIA DE TERCER PISO ESTA CONSTRUIDA EN TOLETE COMUN Y PIEDRA (CALICANTO). REPRESENTA UNA ARQUITECTURA SOLIDA-ROBUSTA CON ACABADOS EN RUSTICO. EL SEGUNDO PISO DEL CUERPO DELANTERO ESTA CONFORMADO POR UN CUERPO DERECHO, UN CUERPO IZQUIERDO Y UN CUERPO CENTRAL, EN GENERAL SE ENCUENTRA EN REGULAR ESTADO.
