| | ESTUDIO TÉCNICO ACTUALIZADO PARA LA RESTAURACIÓN DEL ANTIGUO PALACIO MUNICIPAL (CASA DEL CORREGIDOR) MUNICIPIO DE SOGAMOSO. | MUNICIPIO DE SOGAMOSO | CONSORCIO CORREGIDOR 08 | |
| | | FICHA DE CALIFICACIÓN ESPACIAL | Fecha:<br>Diciembre de 2021 | |

### CUERPO DELANTERO - FACHADA PRINCIPAL

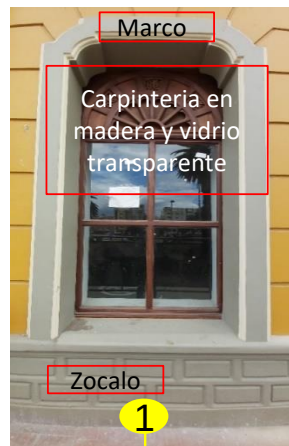
Ventanas tipo en primer piso. (BUEN ESTADO)

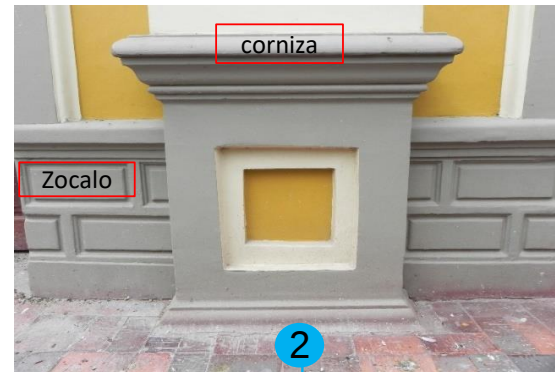
Detalle de zócalo y pilastra primer piso. (BUEN ESTADO)

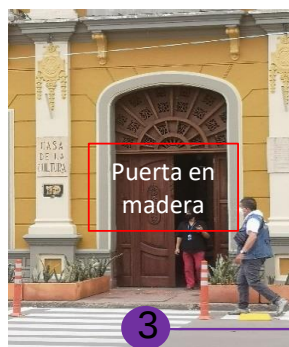
Puerta en madera acceso principal primer piso. (BUEN ESTADO)

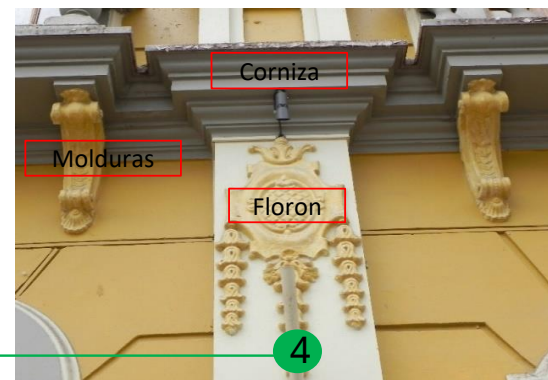
Detalle de fachadas como: molduras, florón, dilataciones y marcon. (BUEN ESTADO)

Detalle de fachadas como: Corniza (REGULAR ESTADO) por presencia de palomas.
