| | <b>ESTUDIO TÉCNICO ACTUALIZADO PARA LA RESTAURACIÓN DEL ANTIGUO PALACIO MUNICIPAL (CASA DEL CORREGIDOR) MUNICIPIO DE SOGAMOSO.</b> | <b>MUNICIPIO DE SOGAMOSO</b> | <b>CONSORCIO CORREGIDOR 08</b> | <b>21</b><br>de:<br><b>56</b> |
| | | FICHA DE CALIFICACIÓN ESPACIAL | Fecha:<br>Diciembre de 2021 | |

| Espacio:CUERPO DELANTERO - CUBIERTA | | | | | |

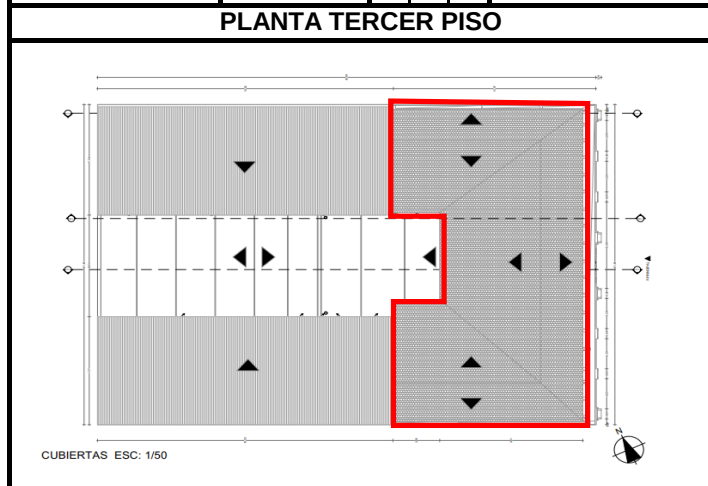
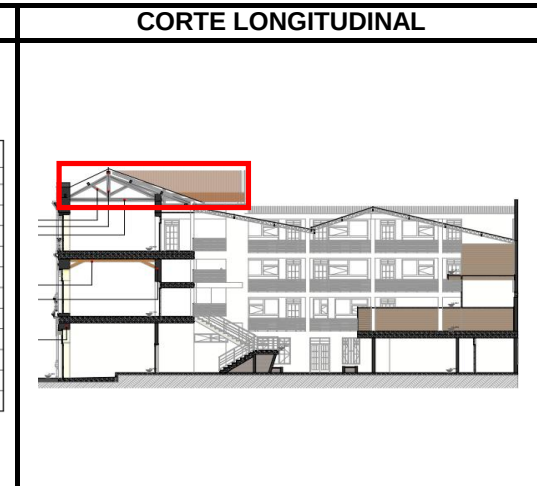
| <p align="center"><b>Valoracion general</b></p> <p>LA ESTRUCTURA MURARIA DE CUBIERTA ESTA CONSTRUIDA EN TOLETE COMUN Y PIEDRA (CALICANTO). REPRESENTA UNA ARQUITECTURA SOLIDA-ROBUSTA CON ACABADOS EN MADERA RUSTICO. EL SEGUNDO PISO DEL CUERPO DELANTERO ESTA CONFORMADO POR UN CUERPO DERECHO, UN CUERPO IZQUIERDO Y UN CUERPO CENTRAL, EN GENERAL SE ENCUENTRA EN REGULAR ESTADO.</p> | <p>Elaboró: arq. PEDRO JOSE LOPEZ R</p> |
