| | ESTUDIO TÉCNICO ACTUALIZADO PARA LA RESTAURACIÓN DEL ANTIGUO PALACIO MUNICIPAL (CASA DEL CORREGIDOR) MUNICIPIO DE SOGAMOSO. | MUNICIPIO DE SOGAMOSO | <b>CONSORCIO CORREGIDOR 08</b> | <b>22</b><br>de:<br><b>56</b> |
| | FICHA DE CALIFICACIÓN ESPACIAL | | Fecha:<br>Diciembre de 2021 | |

### CUERPO DELANTERO - CUBIERTA

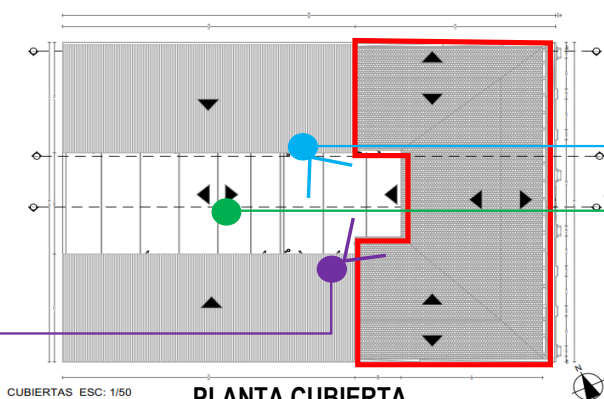
PLANTA CUBIERTA

EN LAS TRES IMÁGENES SE EVIDENCIA EL ESTADO ACTUAL DE LOS ELEMENTOS QUE COMPONEN EL CUERPO DELANTERO DE CUBIERTA. ESTA CONFORMADA POR UNA ESTRUCTURA EN MADERA, CAÑA BRAVA Y TEJA DE BARRO. EL ESTADO ACTUAL DE LA CUBIERTA PRESENTA MATERIA ORGANICA OCACIONANDA POR EL DETERIORO EN EL TIEMPO, TAMBIEN PRESENTA DEFORMACIONES DE ONDULACIONES.

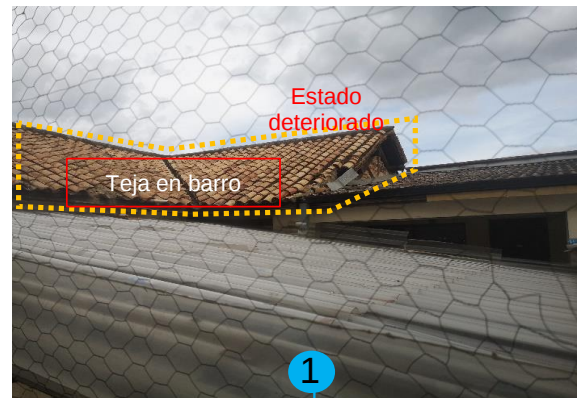
Detalle general de la cubierta.  
REGULAR ESTADO

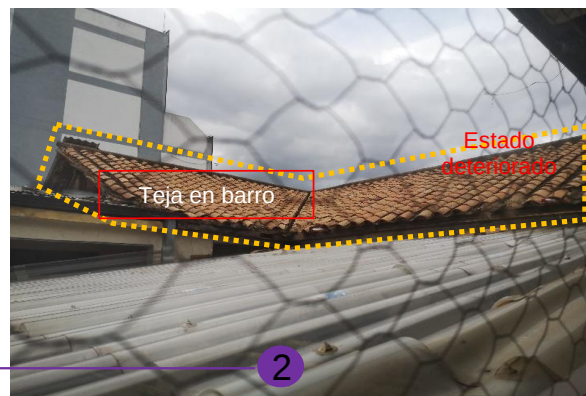
Detalle general de la cubierta.  
REGULAR ESTADO

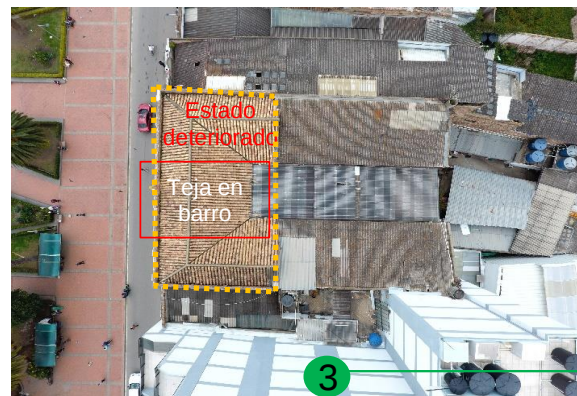
Detalle general de la cubierta.  
REGULAR ESTADO
