| | ESTUDIO TÉCNICO ACTUALIZADO PARA LA RESTAURACIÓN DEL ANTIGUO PALACIO MUNICIPAL (CASA DEL CORREGIDOR) MUNICIPIO DE SOGAMOSO. | <b>MUNICIPIO DE SOGAMOSO</b> | <b>CONSORCIO CORREGIDOR 08</b> | <b>23</b><br>de:<br><b>56</b> |
| | FICHA DE CALIFICACIÓN ESPACIAL | Fecha:<br>Diciembre de 2021 | | |

**Espacio: NAVE LATERAL DERECHA - PRIMER PISO**

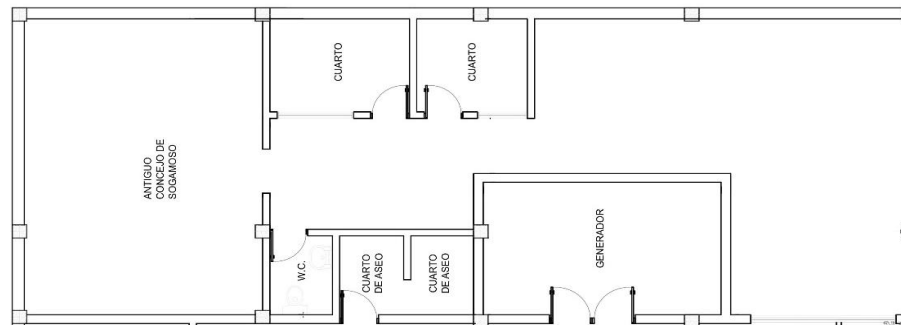
**PLANTA PRIMER PISO**

LA ESTRUCTURA MURARIA DE LA NAVE LATERAL DERECHA DE PRIMER PISO ESTA CONSTRUIDA EN TOLETE COMUN. REPRESENTA UNA ARQUITECTURA MODERNA CON ACABADOS ENTRE RUSTICO Y MODERNO. PRESENTA DETERIORO EN MUROS, PISOS, LUMINARIAS Y VENTANAS. **EN GENERAL SE ENCUENTRA EN REGULAR ESTADO.**
