| | ESTUDIO TÉCNICO ACTUALIZADO PARA LA RESTAURACIÓN DEL ANTIGUO PALACIO MUNICIPAL (CASA DEL CORREGIDOR) MUNICIPIO DE SOGAMOSO. | <b>MUNICIPIO DE SOGAMOSO</b> | <b>CONSORCIO CORREGIDOR 08</b> | <b>25</b><br>de:<br><b>56</b> |
| | FICHA DE CALIFICACIÓN ESPACIAL | Fecha:<br>Diciembre de 2021 | | |

Espacio: NAVE LATERAL DERECHA - SEGUNDO PISO

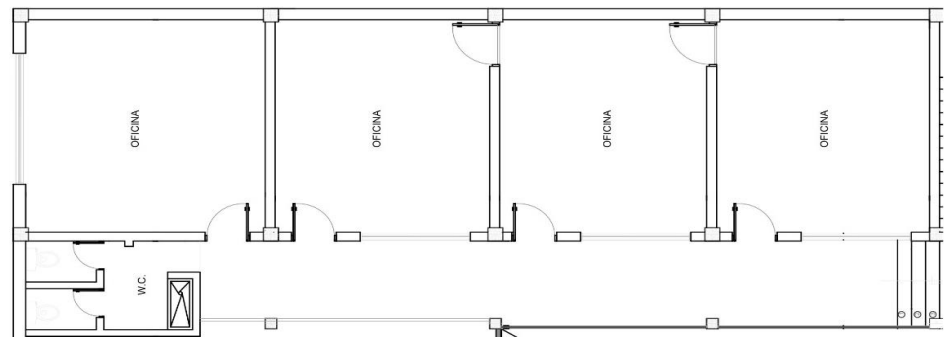
PLANTA SEGUNDO PISO

LA ESTRUCTURA MURARIA DE LA NAVE LATERAL DERECHA DE SEGUNDO PISO ESTA CONSTRUIDA EN TOLETE COMUN. REPRESENTA UNA ARQUITECTURA MODERNA CON ACABADOS ENTRE RUSTICO Y MODERNO. PRESENTA DETERIORO EN MUROS, PISOS, LUMINARIAS, VENTANAS, BARANDAS Y BAÑOS. EN GENERAL SE ENCUENTRA EN MAL ESTADO.
