| | ESTUDIO TÉCNICO ACTUALIZADO PARA LA RESTAURACIÓN DEL ANTIGUO PALACIO MUNICIPAL (CASA DEL CORREGIDOR) MUNICIPIO DE SOGAMOSO. | MUNICIPIO DE SOGAMOSO | <b>CONSORCIO CORREGIDOR 08</b> | |
| | | FICHA DE CALIFICACIÓN ESPACIAL | Fecha:<br>Diciembre de 2021 | |

#### NAVE LATERAL DERECHA - SEGUNDO PISO

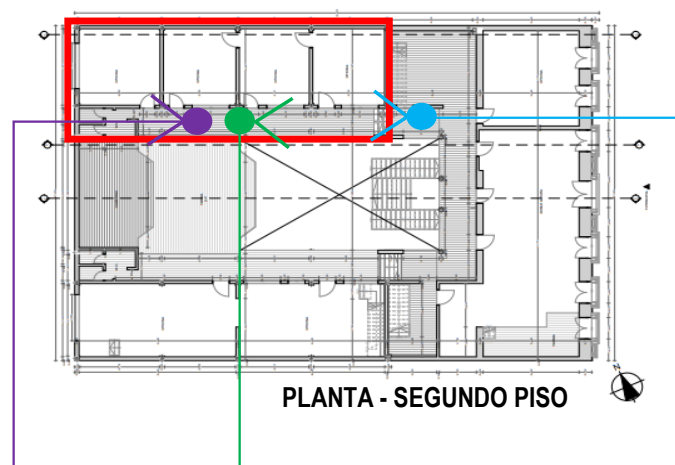
Detalle de ventanas, muros, piso, puertas y luminarias.  
Hall de circulacion.  
REGULAR ESTADO

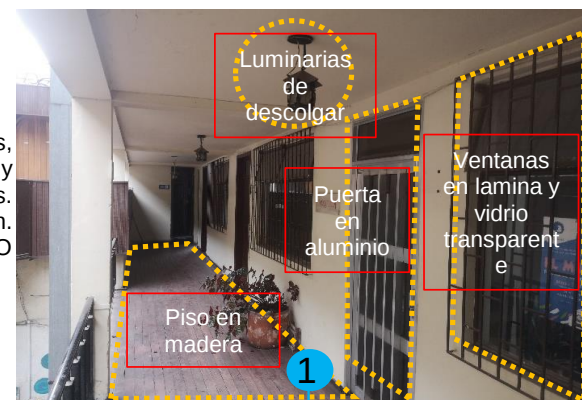
Detalle de ventanas, muros, piso, puertas y luminarias.  
Hall de circulacion.  
REGULAR ESTADO

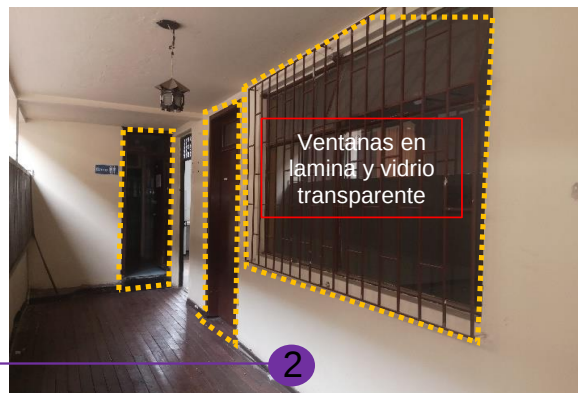
Detalle de ventanas, muros, piso, puertas y luminarias.  
Hall de circulacion.  
REGULAR ESTADO

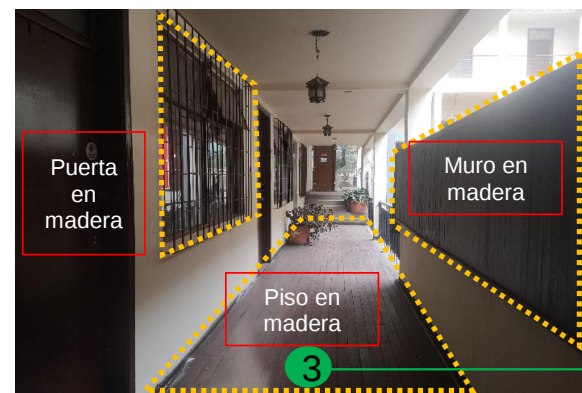
EN LAS TRES IMÁGENES SE EVIDENCIA EL ESTADO ACTUAL DE LOS ELEMENTOS QUE COMPONEN LA NAVE LATERAL DERECHA DEL SEGUNDO PISO. EN LA IMAGEN NUMERO UNO SE MUESTRA EL ESTADO ACTUAL DE PUERTAS, VENTANAS, PISO Y LUMINARIAS, EN LA IMAGEN NUMERO DOS EL ESTADO ACTUAL DE PUESRAS Y VENTANAS Y EN LA IMAGEN NUMERO TRES EL ESTADO ACTUAL IGUALMANTE DE DE VENTANAS, PISO Y TECHO.
