| | ESTUDIO TÉCNICO ACTUALIZADO PARA LA RESTAURACIÓN DEL ANTIGUO PALACIO MUNICIPAL (CASA DEL CORREGIDOR) MUNICIPIO DE SOGAMOSO. | MUNICIPIO DE SOGAMOSO | CONSORCIO CORREGIDOR 08 | |
| | | FICHA DE CALIFICACIÓN ESPACIAL | | |

### NAVE LATERAL DERECHA - SEGUNDO PISO

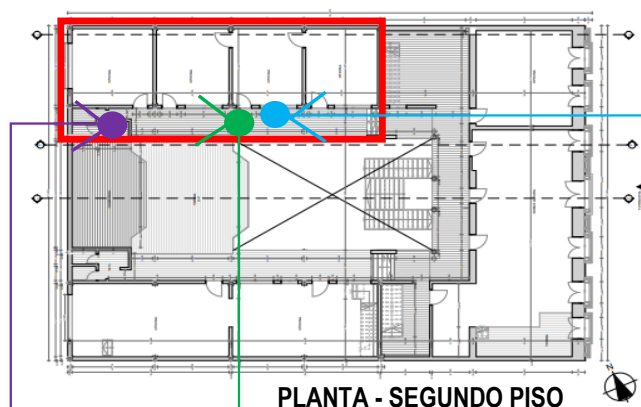
Detalle de baranda metálica.  
Hall de circulación.  
REGULAR ESTADO
