| | ESTUDIO TÉCNICO ACTUALIZADO PARA LA RESTAURACIÓN DEL ANTIGUO PALACIO MUNICIPAL (CASA DEL CORREGIDOR) MUNICIPIO DE SOGAMOSO. | MUNICIPIO DE SOGAMOSO | CONSORCIO CORREGIDOR 08 | <b>29</b><br>de:<br><b>56</b> |
| | | FICHA DE CALIFICACIÓN ESPACIAL | Fecha:<br>Diciembre de 2021 | |

| Espacio: NAVE LATERAL DERECHA - TERCER PISO | | | | | |

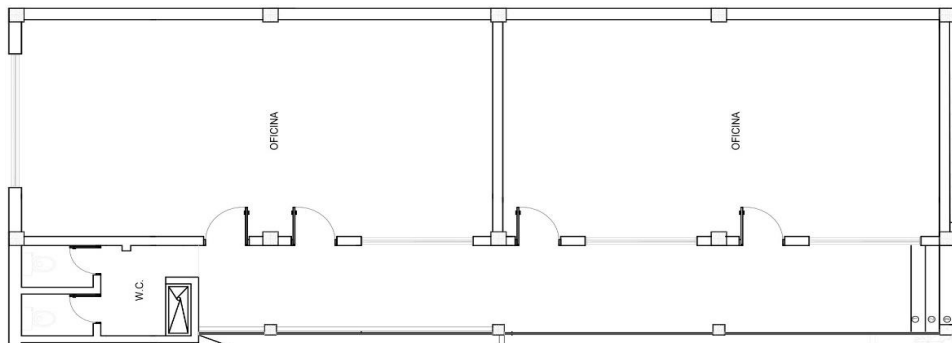
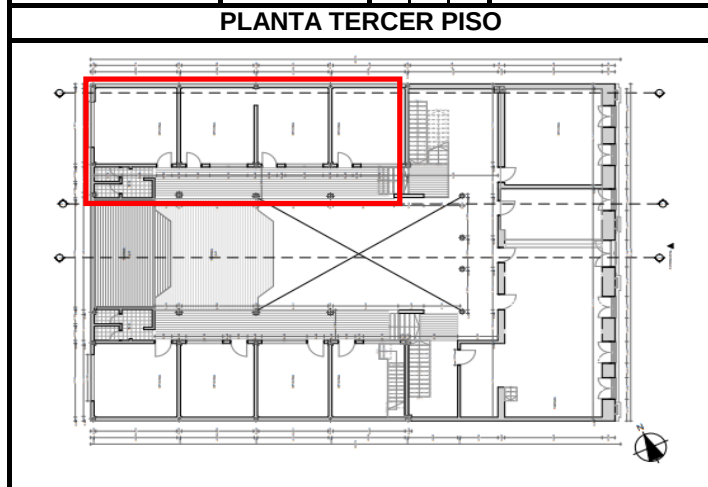
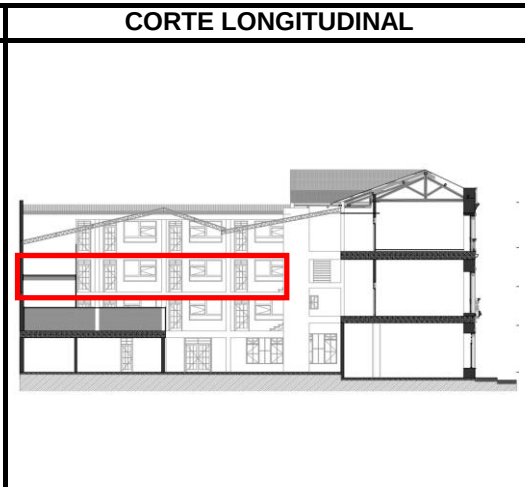
| Valoracion general | |
|---|---|
| <p>LA ESTRUCTURA MURARIA DE LA NAVE LATERAL DERECHA DE TERCER PISO ESTA CONSTRUIDA EN TOLETE COMUN. REPRESENTA UNA ARQUITECTURA MODERNA CON ACABADOS ENTRE RUSTICO Y MODERNO. PRESENTA DETERIORO EN MUROS, PISOS, LUMINARIAS, VENTANAS, BARANDAS Y BAÑOS. <b>EN GENERAL SE ENCUENTRA EN MAL ESTADO.</b></p> | Elaboró: arq. PEDRO JOSE LOPEZ R |
