| | <b>ESTUDIO TÉCNICO ACTUALIZADO PARA LA RESTAURACIÓN DEL ANTIGUO PALACIO MUNICIPAL (CASA DEL CORREGIDOR) MUNICIPIO DE SOGAMOSO.</b> | <b>MUNICIPIO DE SOGAMOSO</b> | <b>CONSORCIO CORREGIDOR 08</b> | <b>3</b><br>de:<br><b>56</b> |
| | | <b>FICHA DE CALIFICACIÓN ESPACIAL</b> | Fecha:<br>Diciembre de 2021 | |

### CUERPO DELANTERO - FACHADA PRINCIPAL

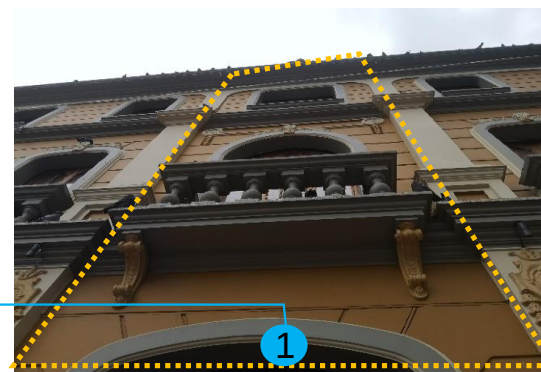
Imagen del estado actual del cuerpo delantero central de fachada vista en perspectiva desde primer piso. (BUEN ESTADO)

EN LAS TRES IMÁGENES SE EVIDENCIA EL ESTADO ACTUAL DE LOS ELEMENTOS QUE COMPONEN LA FACHADA PRINCIPAL, VISTAS DESDE EL PRIMER PISO. EN LA IMAGEN NUMERO UNO EL ESTADO ACTUAL DEL CUERPO DELANTERO DE FACHADA PRIMER PISO LADO IZQUIERDO, EN LA IMAGEN NUMERO DOS EL ESTADO ACTUAL DEL CUERPO DELANTERO DE FACHADA PRIMER PISO LADO DERECHO Y EN LA IMAGEN NUMERO TRES EL ESTADO ACTUAL DEL CUERPO DELANTERO CENTRAL DE FACHADA PRIMER PISO. EN LA FACHADA DE PRIMER PISO LOS ELEMENTOS QUE PRESENTAN DETERIORO Y/O MANCHAS POR PRESENCIA DE PALOMAS (ESTIERCOL) SON: LA CORNIZA REMATE DE FACHADA. EN GENERAL PRESENTA BUEN ESTADO

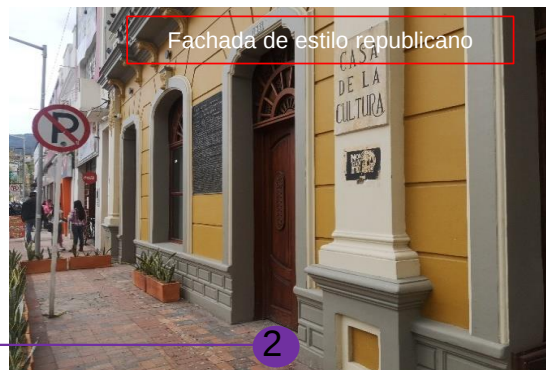
Imagen del estado actual del cuerpo delantero de fachada lado izquierdo vista en perspectiva, desde acceso principal. (BUEN ESTADO)

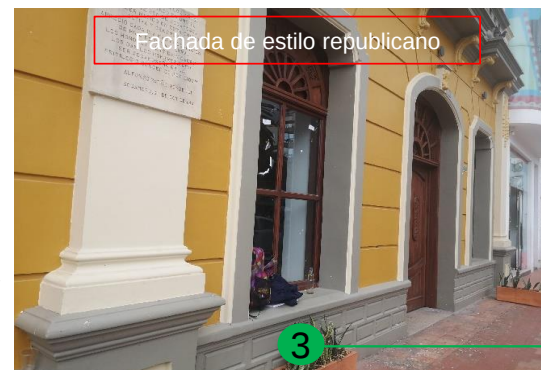
Imagen del estado actual del cuerpo delantero de fachada lado derecho vista en perspectiva, desde acceso principal. (BUEN ESTADO)
