| | ESTUDIO TÉCNICO ACTUALIZADO PARA LA<br>RESTAURACIÓN DEL ANTIGUO PALACIO<br>MUNICIPAL (CASA DEL CORREGIDOR) MUNICIPIO<br>DE SOGAMOSO. | MUNICIPIO DE SOGAMOSO | <b>CONSORCIO<br/>CORREGIDOR 08</b> | |
| | | FICHA DE CALIFICACIÓN ESPACIAL | Fecha:<br>Diciembre de 2021 | |

### NAVE LATERAL DERECHA - CUARTO PISO

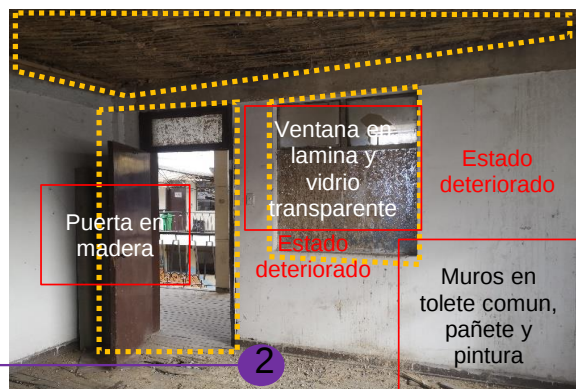
Detalle de techo en  
caña brava modulos  
hall terer piso.  
MAL ESTADO
