| | ESTUDIO TÉCNICO ACTUALIZADO PARA LA RESTAURACIÓN DEL ANTIGUO PALACIO MUNICIPAL (CASA DEL CORREGIDOR) MUNICIPIO DE SOGAMOSO. | <b>MUNICIPIO DE SOGAMOSO</b> | <b>CONSORCIO CORREGIDOR 08</b> | <b>38</b><br>de:<br><b>56</b> |
| | FICHA DE CALIFICACIÓN ESPACIAL | Fecha:<br>Diciembre de 2021 | | |

Espacio: NAVE LATERAL IZQUIERDA - PRIMER PISO

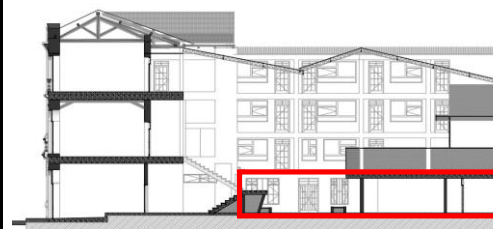
LA ESTRUCTURA MURARIA DE LA NAVE LATERAL IZQUIERDA DE PRIMER PISO ESTA CONSTRUIDA EN TOLETE COMUN. REPRESENTA UNA ARQUITECTURA MODERNA CON ACABADOS ENTRE RUSTICO Y MODERNO. PRESENTA BUEN ESTADO EN MUROS, PISOS, TECHO, LUMINARIAS Y VENTANAS. EN GENERAL SE ENCUENTRA EN BUEN ESTADO.
