| | ESTUDIO TÉCNICO ACTUALIZADO PARA LA RESTAURACIÓN DEL ANTIGUO PALACIO MUNICIPAL (CASA DEL CORREGIDOR) MUNICIPIO DE SOGAMOSO. | <b>MUNICIPIO DE SOGAMOSO</b> | <b>CONSORCIO CORREGIDOR 08</b> | <b>4</b><br>de:<br><b>56</b> |
| | FICHA DE CALIFICACIÓN ESPACIAL | Fecha:<br>Diciembre de 2021 | | |

Espacio: CUERPO DELANTERO - FACHADA PRINCIPAL

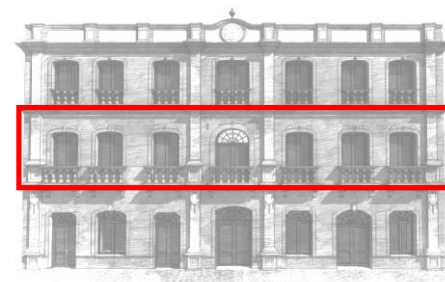
FACHADA PRINCIPAL

| ELEMENTO | MATERIAL | ESTADO | | | OBSERVACIONES |
|---|---|---|---|---|---|
| Molduras | Corniza | | X | | Deterioro y/o manchas |
| Molduras | Balautres | | X | | Deterioro y/o manchas |

LA FACHADA DE ESTILO REPUBLICANO ESTA CONSTRUIDA EN TOLETE COMUN, PIEDRA (CALICANTO) Y RECUBIERTO CON MORTERO. LOS DETALLES COMO MOLDURAS, MARCOS DE PUERTAS, MARCOS DE VENTANAS, PILASTRAS, Y DEMAS DETALLES PEQUEÑOS DE DECORACION ESTAN HECHOS CON MORTEROS DE CEMENTO Y ARENA. LA CARPINTERIA DE VENTANAS Y PUERTAS ES EN MADERA. **EN GENERAL SE ENCUENTRA EN BUEN ESTADO.**
