| | ESTUDIO TÉCNICO ACTUALIZADO PARA LA RESTAURACIÓN DEL ANTIGUO PALACIO MUNICIPAL (CASA DEL CORREGIDOR) MUNICIPIO DE SOGAMOSO. | <b>MUNICIPIO DE SOGAMOSO</b> | <b>CONSORCIO CORREGIDOR 08</b> | <b>40</b><br>de:<br><b>56</b> |
| | FICHA DE CALIFICACIÓN ESPACIAL | Fecha:<br>Diciembre de 2021 | | |

Espacio: NAVE LATERAL IZQUIERDA - SEGUNDO PISO

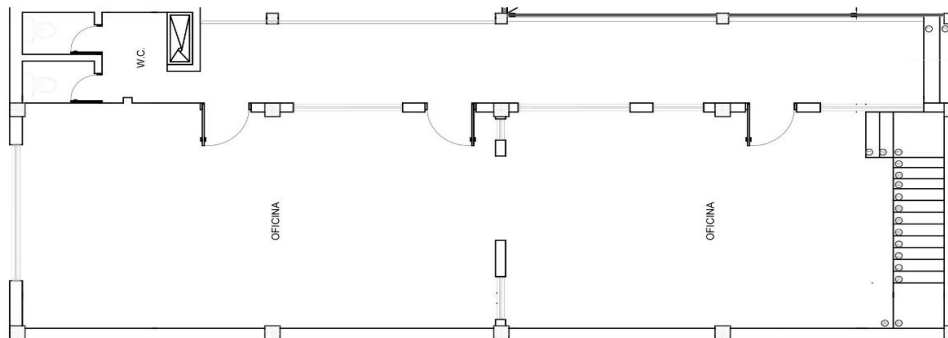
PLANTA SEGUNDO PISO

LA ESTRUCTURA MURARIA DE LA NAVE LATERAL IZQUIERDA DE SEGUNDO PISO ESTA CONSTRUIDA EN TOLETE COMUN. REPRESENTA UNA ARQUITECTURA MODERNA CON ACABADOS ENTRE RUSTICO Y MODERNO. PRESENTA DETERIORO EN MUROS, PISOS, LUMINARIAS, VENTANAS, BARANDAS Y BAÑOS. EN GENERAL SE ENCUENTRA EN MAL ESTADO.
