| | ESTUDIO TÉCNICO ACTUALIZADO PARA LA RESTAURACIÓN DEL ANTIGUO PALACIO MUNICIPAL (CASA DEL CORREGIDOR) MUNICIPIO DE SOGAMOSO. | MUNICIPIO DE SOGAMOSO | <b>CONSORCIO CORREGIDOR 08</b> | |
| | | FICHA DE CALIFICACIÓN ESPACIAL | Fecha:<br>Diciembre de 2021 | |

### NAVE LATERAL IZQUIERDA- SEGUNDO PISO

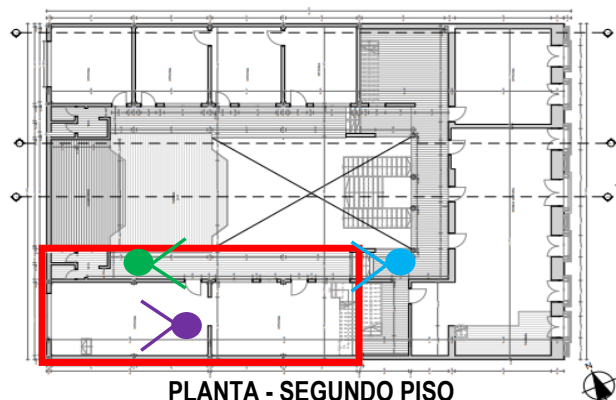
Detalle de paredes, techo y baranda.  
Hall de circulación.  
REGULAR ESTADO

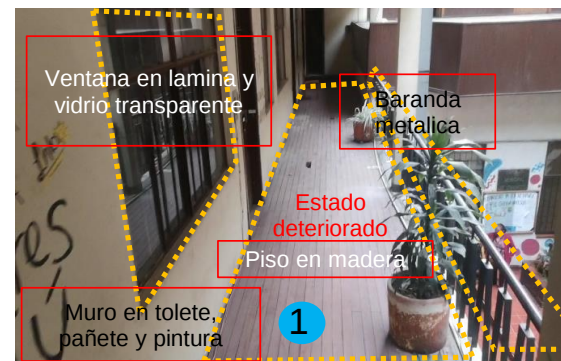
Detalle de piso.  
Hall de circulación.  
MAL ESTADO

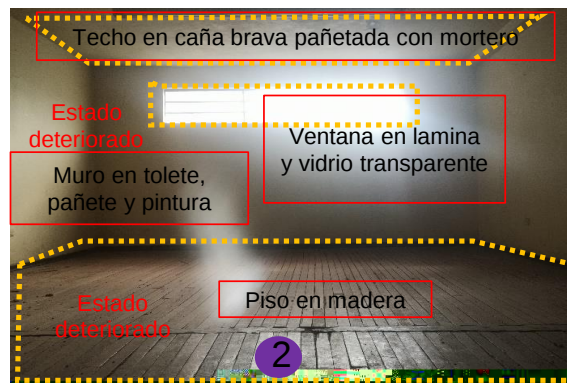
Detalle de paredes, techo y piso.  
Modulo.  
MAL ESTADO

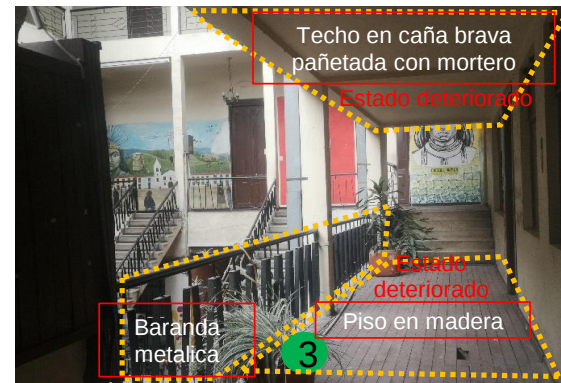
Detalle de paredes, techo y baranda.  
Hall de circulación.  
REGULAR ESTADO

Detalle de piso.  
Hall de circulación.  
MAL ESTADO
