| | ESTUDIO TÉCNICO ACTUALIZADO PARA LA RESTAURACIÓN DEL ANTIGUO PALACIO MUNICIPAL (CASA DEL CORREGIDOR) MUNICIPIO DE SOGAMOSO. | MUNICIPIO DE SOGAMOSO | CONSORCIO CORREGIDOR 08 | 42<br>de:<br>56 |
| | FICHA DE CALIFICACIÓN ESPACIAL | Fecha:<br>Diciembre de 2021 | | |

### NAVE LATERAL IZQUIERDA- SEGUNDO PISO

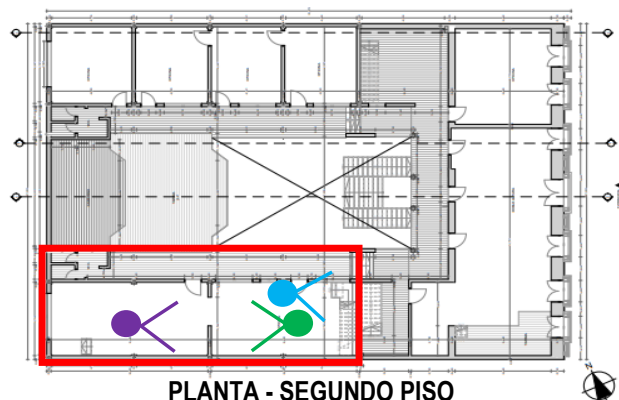
Detalle de escalera paredes, techo, piso, ventana y luminarias.  
REGULAR ESTADO

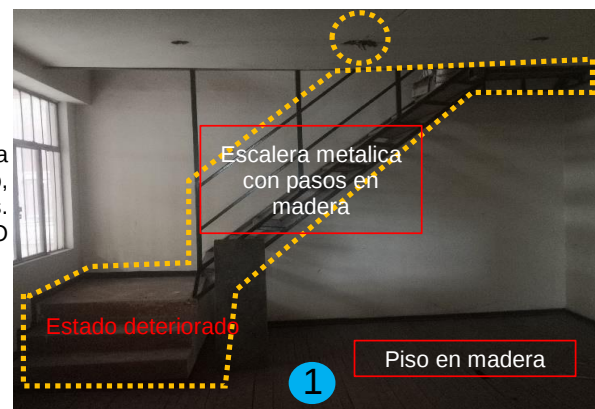
Detalle de paredes, techo, piso, ventana, puertas y luminarias.  
REGULAR ESTADO

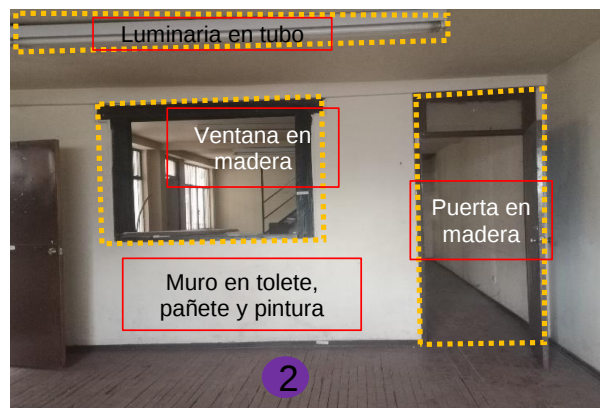
Detalle general del espacio.  
REGULAR ESTADO
