| | <b>Proyecto:</b><br><b>ESTUDIO TÉCNICO ACTUALIZADO PARA LA RESTAURACIÓN DEL ANTIGUO PALACIO MUNICIPAL (CASA DEL CORREGIDOR) MUNICIPIO DE SOGAMOSO.</b> | <b>SECRETARIA DE CULTURA</b><br> <b>MUNICIPIO DE SOGAMOSO</b> | <b>Consultoria:</b><br> <b>CONSORCIO CORREGIDOR 08</b> | <b>Ficha No:</b><br><b>43 de: 56</b> |
| | <b>FICHA DE CALIFICACIÓN ESPACIAL</b> | | <b>Fecha:</b><br>Diciembre de 2021 | |

### NAVE LATERAL IZQUIERDA- SEGUNDO PISO

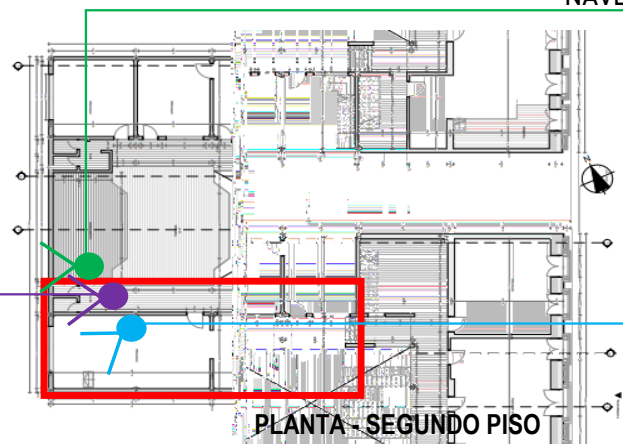
Detalle general del espacio.  
MAL ESTADO

EN LAS TRES IMÁGENES SE EVIDENCIA EL ESTADO ACTUAL DE LOS ELEMENTOS QUE COMPONEN LA NAVE LATERAL IZQUIERDA DEL SEGUNDO PISO. EN LA IMAGEN NUMERO UNO SE MUESTRA EL ESTADO ACTUAL DE PISO, TECHO, LUMINARIAS, VENTANAS Y MUROS DE UNO DE LOS ESPACIOS QUE LA COMPONEN, EN LA IMAGEN NUMERO DOS SE MUESTRA EL ESTADO ACTUAL DEL BAÑO DE SERVICIO Y EN LA IMAGEN NUMERO TRES EL ESTADO ACTUAL DE PARED COLINDANTE FACHADA POSTERIOR..
