| | ESTUDIO TÉCNICO ACTUALIZADO PARA LA RESTAURACIÓN DEL ANTIGUO PALACIO MUNICIPAL (CASA DEL CORREGIDOR) MUNICIPIO DE SOGAMOSO. | <b>MUNICIPIO DE SOGAMOSO</b> | <b>CONSORCIO CORREGIDOR 08</b> | <b>44</b><br>de:<br><b>56</b> |
| | FICHA DE CALIFICACIÓN ESPACIAL | Fecha:<br>Diciembre de 2021 | | |

**Espacio: NAVE LATERAL IZQUIERDA - TERCER PISO**

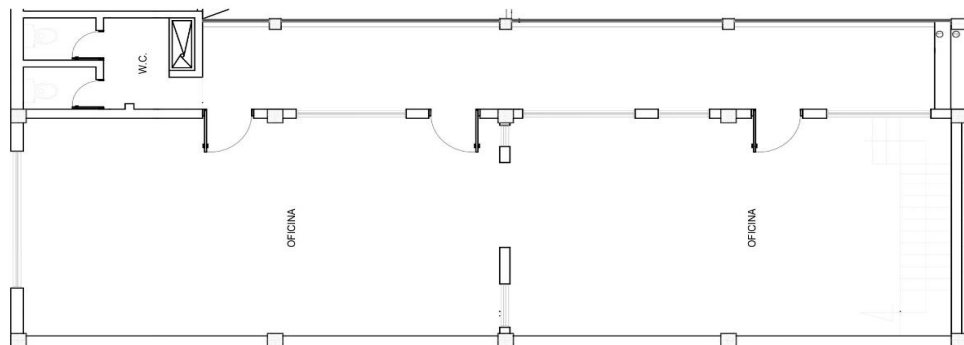
LA ESTRUCTURA MURARIA DE LA NAVE LATERAL IZQUIERDA DE TERCER PISO ESTA CONSTRUIDA EN TOLETE COMUN. REPRESENTA UNA ARQUITECTURA MODERNA CON ACABADOS ENTRE RUSTICO Y MODERNO. PRESENTA DETERIORO EN MUROS, PISOS, LUMINARIAS, VENTANAS, BARANDAS Y BAÑOS. **EN GENERAL SE ENCUENTRA EN MAL ESTADO.**
