| | ESTUDIO TÉCNICO ACTUALIZADO PARA LA RESTAURACIÓN DEL ANTIGUO PALACIO MUNICIPAL (CASA DEL CORREGIDOR) MUNICIPIO DE SOGAMOSO. | MUNICIPIO DE SOGAMOSO | <b>CONSORCIO CORREGIDOR 08</b> | |
| | | FICHA DE CALIFICACIÓN ESPACIAL | Fecha:<br>Diciembre de 2021 | |

### NAVE LATERAL IZQUIERDA - TERCER PISO

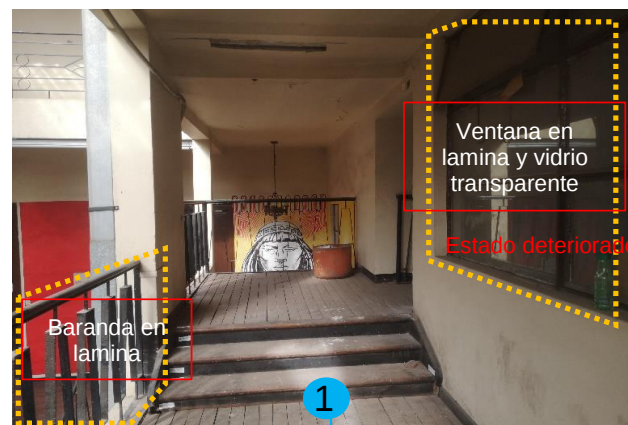
1

Detalle de paredes, techo, piso y ventana.  
MAL ESTADO

Ventana en lamina y vidrio transparente

Estado deteriorado

Baranda en lamina

EN LAS TRES IMÁGENES SE EVIDENCIA EL ESTADO ACTUAL DE LOS ELEMENTOS QUE COMPONEN LA NAVE LATERAL IZQUIERDA DEL TERCER PISO. EN LA IMAGEN NUMERO UNO SE MUESTRA EL ESTADO ACTUAL DE VENTANA Y BARANDA Y EN LAS IMAGENES NUMERO DOS Y TRES SE MUESTRA EL ESTADO ACTUAL DE PISO, TECHO, VENTANA, LUMINARIAS, BARANDA Y MUROS DE LOS DE LOS ESPACIOS QUE LA COMPONEN.

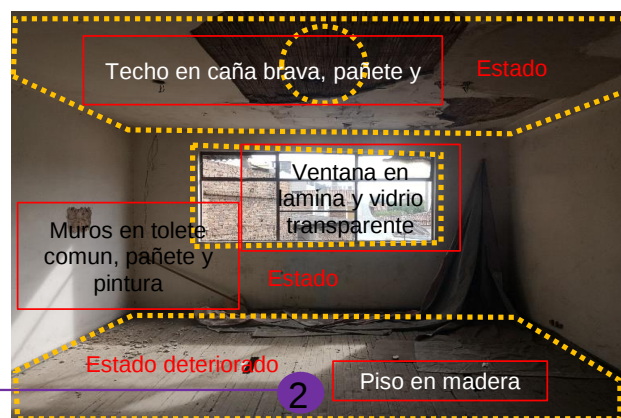
2

Techo en caña brava, pañete y

Estado

Ventana en lamina y vidrio transparente

Muros en tolete comun, pañete y pintura

Estado deteriorado

Piso en madera

Detalle de paredes, techo, piso, ventana, puertas y luminarias.  
MAL ESTADO

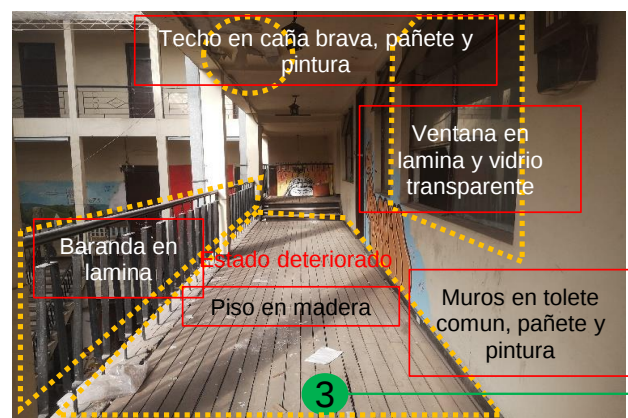
3

Detalle de paredes, techo, piso, ventana y luminarias.  
MAL ESTADO

Detalle de baranda.  
REGULAR ESTADO

Techo en caña brava, pañete y pintura

Ventana en lamina y vidrio transparente

Baranda en lamina

Estado deteriorado

Piso en madera

Muros en tolete comun, pañete y pintura
