| | ESTUDIO TÉCNICO ACTUALIZADO PARA LA<br>RESTAURACIÓN DEL ANTIGUO PALACIO<br>MUNICIPAL (CASA DEL CORREGIDOR) MUNICIPIO<br>DE SOGAMOSO. | MUNICIPIO DE SOGAMOSO | <b>CONSORCIO<br/>CORREGIDOR 08</b> | |
| | | FICHA DE CALIFICACIÓN ESPACIAL | Fecha:<br>Diciembre de 2021 | |

### NAVE LATERAL IZQUIERDA - TERCER PISO

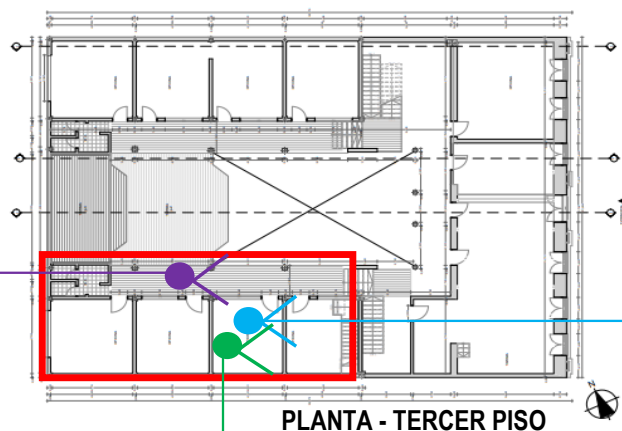
Detalle de muros,  
techo, piso y ventanas.  
MAL ESTADO

EN LAS TRES IMÁGENES SE EVIDENCIA EL ESTADO ACTUAL DE LOS ELEMENTOS QUE COMPONEN LA NAVE LATERAL IZQUIERDA DEL TERCER PISO. EN LA IMAGEN NUMERO UNO SE MUESTRA EL ESTADO DE PISO Y MUROS, EN LA IMAGEN NUMERO DOS EL ESTADO ACTUAL DEL TECHO Y LUMINARIAS Y EN LA IMAGEN NUMERO TRES EL ESTADO ACTUAL DE PISO Y TECHO DE UNO DE LOS ESPACIOS QUE LA COMPONEN.
