| | ESTUDIO TÉCNICO ACTUALIZADO PARA LA RESTAURACIÓN DEL ANTIGUO PALACIO MUNICIPAL (CASA DEL CORREGIDOR) MUNICIPIO DE SOGAMOSO. | MUNICIPIO DE SOGAMOSO | CONSORCIO CORREGIDOR 08 | <b>48</b><br>de:<br><b>56</b> |
| | | FICHA DE CALIFICACIÓN ESPACIAL | Fecha:<br>Diciembre de 2021 | |

Espacio: NAVE LATERAL IZQUIERDA - CUARTO PISO

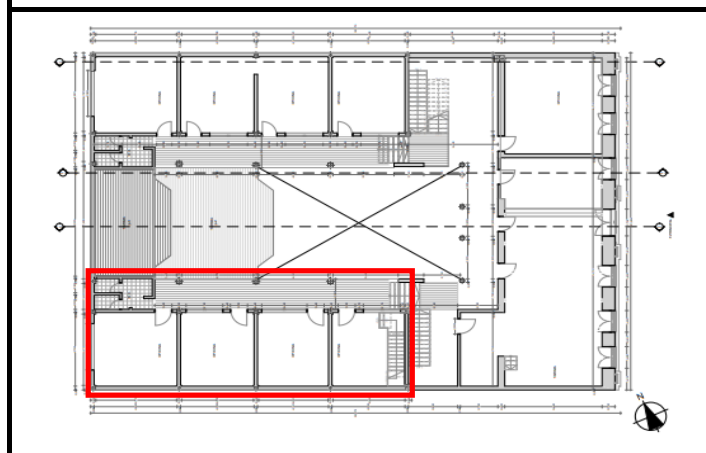
PLANTA TERCER PISO

LA ESTRUCTURA MURARIA DE LA NAVE LATERAL IZQUIERDA DE CUERTO PISO ESTA CONSTRUIDA EN TOLETE COMUN. REPRESENTA UNA ARQUITECTURA MODERNA CON ACABADOS ENTRE RUSTICO Y MODERNO. PRESENTA DETERIORO EN MUROS, PISOS, LUMINARIAS, VENTANAS, BARANDAS Y BAÑOS. EN GENERAL SE ENCUENTRA EN MAL ESTADO.
