| | ESTUDIO TÉCNICO ACTUALIZADO PARA LA RESTAURACIÓN DEL ANTIGUO PALACIO MUNICIPAL (CASA DEL CORREGIDOR) MUNICIPIO DE SOGAMOSO. | MUNICIPIO DE SOGAMOSO | <b>CONSORCIO CORREGIDOR 08</b> | |
| | | FICHA DE CALIFICACIÓN ESPACIAL | Fecha:<br>Diciembre de 2021 | |

### NAVE LATERAL IZQUIERDA - CUARTO PISO

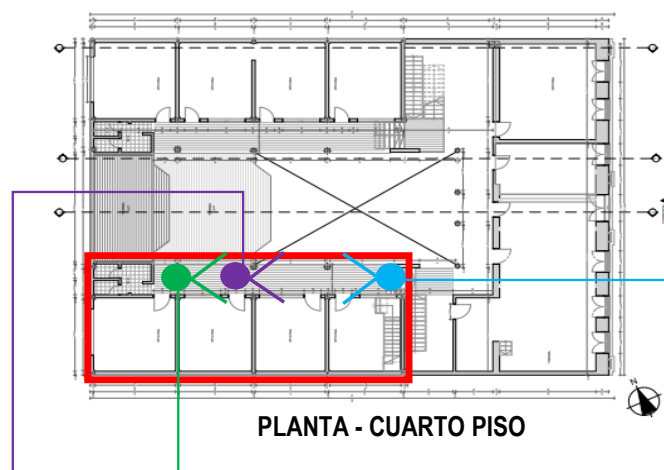
Detalle de piso, muros, techo y ventanas.  
MAL ESTADO

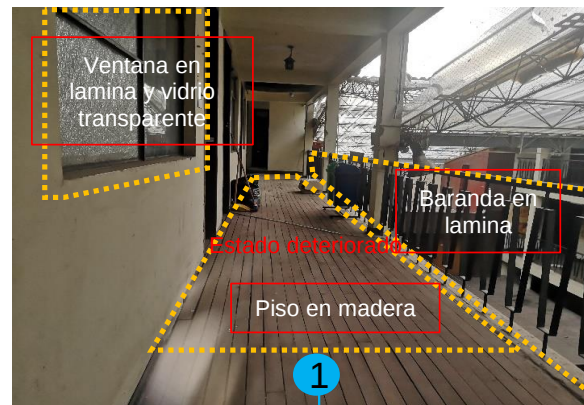
Detalle de baranda metálica  
REGULAR ESTADO

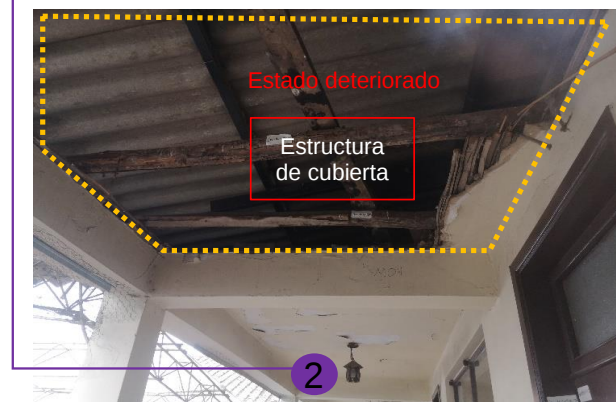
Detalle de techo cubierta.  
MAL ESTADO

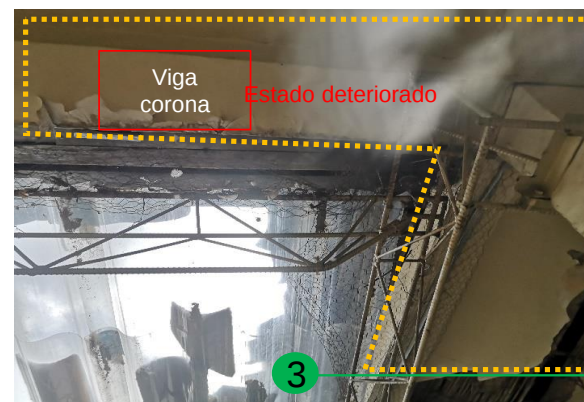
Detalle de techo por hall de circulación.  
MAL ESTADO
