| | ESTUDIO TÉCNICO ACTUALIZADO PARA LA RESTAURACIÓN DEL ANTIGUO PALACIO MUNICIPAL (CASA DEL CORREGIDOR) MUNICIPIO DE SOGAMOSO. | <b>MUNICIPIO DE SOGAMOSO</b> | <b>CONSORCIO CORREGIDOR 08</b> | <b>5</b><br>de:<br><b>56</b> |
| | | FICHA DE CALIFICACIÓN ESPACIAL | Fecha:<br>Diciembre de 2021 | |

### CUERPO DELANTERO - FACHADA PRINCIPAL

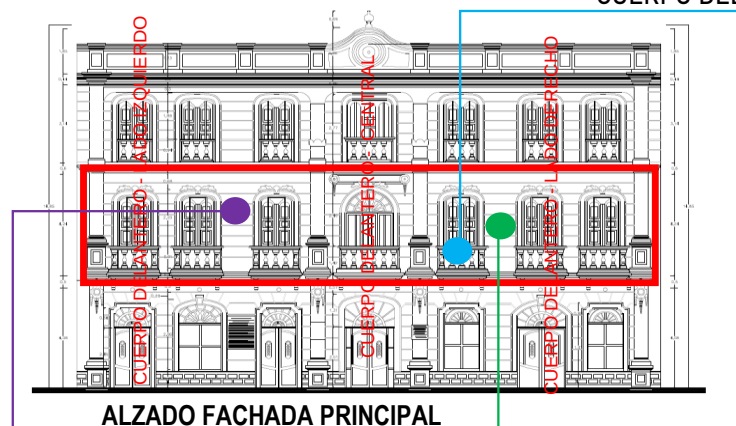
Detalle de balaustre en  
puerta-ventana.  
REGULAR ESTADO

EN LAS TRES IMÁGENES SE EVIDENCIA EL ESTADO ACTUAL DE LOS ELEMENTOS QUE COMPONEN LA FACHADA PRINCIPAL EN SEGUNDO PISO. EN LA IMAGEN NUMERO UNO EL ESTADO ACTUAL DE UNA PUERTA VENTANA SEGUNDO PISO, EN LA IMAGEN NUMERO DOS EL ESTADO ACTUAL DEL CUERPO DELANTERO DE FACHADA SEGUNDO PISO LADO IZQUIERDO Y EN LA IMAGEN NUMERO TRES EL ESTADO ACTUAL DEL CUERPO DELANTERO DE FACHADA SEGUNDO PISO LADO DERECHO. EN LA FACHADA DE SEGUNDO PISO LOS ELEMENTOS QUE PRESENTAN DETERIORO Y/O MANCHAS POR PRESENCIA DE PALOMAS (ESTIERCOL) SON: LA CORNIZA REMATE DE FACHADA Y LOS BALAUSTRAS.
