| | ESTUDIO TÉCNICO ACTUALIZADO PARA LA RESTAURACIÓN DEL ANTIGUO PALACIO MUNICIPAL (CASA DEL CORREGIDOR) MUNICIPIO DE SOGAMOSO. | <b>MUNICIPIO DE SOGAMOSO</b> | <b>CONSORCIO CORREGIDOR 08</b> | <b>50</b><br>de:<br><b>56</b> |
| | FICHA DE CALIFICACIÓN ESPACIAL | Fecha:<br>Diciembre de 2021 | | |

Espacio: NAVE LATERAL IZQUIERDA - CUBIERTA

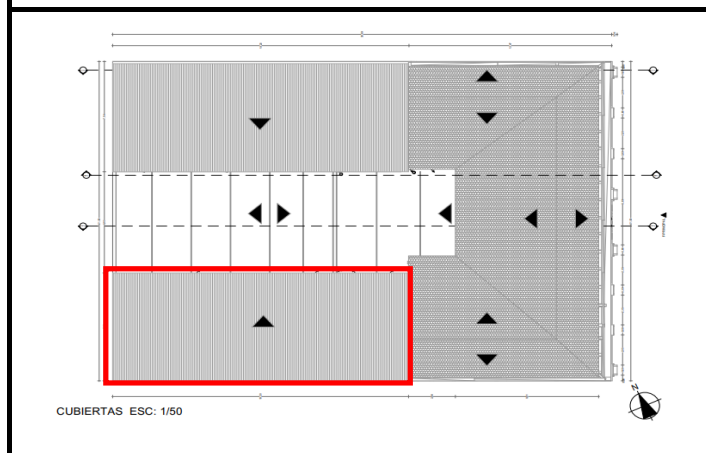
PLANTA TERCER PISO

LA ESTRUCTURA MURARIA DE LA NAVE LATERAL IZQUIERDA DE CUBIERTA ESTA CONSTRUIDA EN TOLETE COMUN Y SU ESTRUCTURA DE CUBIERTA EN MADERA ROLLIZA RUSTICA CON TEJA EN ASBESTO CEMENTO. REPRESENTA UNA ARQUITECTURA MODERNA CON ACABADOS RUSTICOS. PRESENTA DETERIORO EN TOCA LA ESTRUCTURA DEBIDO A LA PRESENCIA DE PALOMAS E INSECTOS OCACIONADOS POR MAS MISMAS. EN GENERAL SE ENCUENTRA EN MAL ESTADO.
