| | ESTUDIO TÉCNICO ACTUALIZADO PARA LA<br>RESTAURACIÓN DEL ANTIGUO PALACIO<br>MUNICIPAL (CASA DEL CORREGIDOR) MUNICIPIO<br>DE SOGAMOSO. | MUNICIPIO DE SOGAMOSO | <b>CONSORCIO<br/>CORREGIDOR 08</b> | |
| | | FICHA DE CALIFICACIÓN ESPACIAL | Fecha:<br>Diciembre de 2021 | |

### NAVE LATERAL IZQUIERDA - CUBIERTA

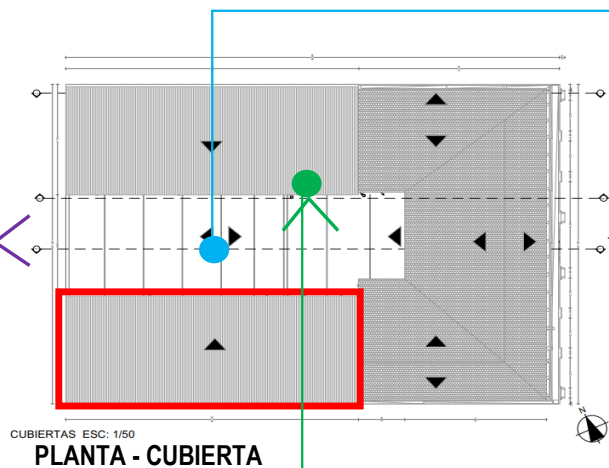
Vista aerea de la  
cubierta.  
REGULAR ESTADO

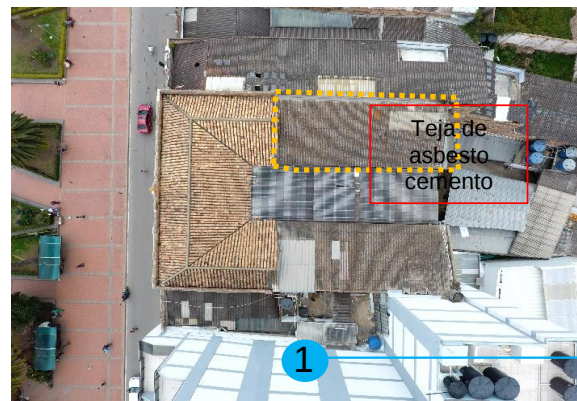
Vista aerea de la  
cubierta.  
REGULAR ESTADO

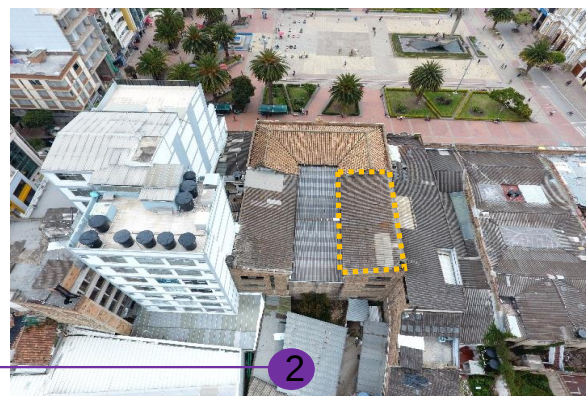
Detalle de cubierta en  
estructura en madera y  
teja en asbesto  
cemento.  
MAL ESTADO
