| | ESTUDIO TÉCNICO ACTUALIZADO PARA LA RESTAURACIÓN DEL ANTIGUO PALACIO MUNICIPAL (CASA DEL CORREGIDOR) MUNICIPIO DE SOGAMOSO. | <b>MUNICIPIO DE SOGAMOSO</b> | <b>CONSORCIO CORREGIDOR 08</b> | <b>6</b><br>de:<br><b>56</b> |
| | FICHA DE CALIFICACIÓN ESPACIAL | Fecha:<br>Diciembre de 2021 | | |

Espacio: CUERPO DELANTERO - FACHADA PRINCIPAL

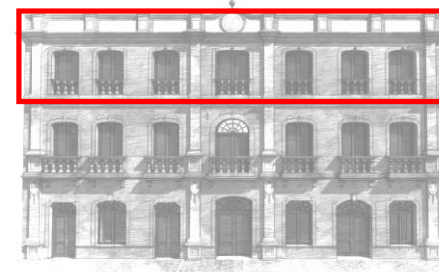
FACHADA PRINCIPAL

LA FACHADA DE ESTILO REPUBLICANO ESTA CONSTRUIDA EN TOLETE COMUN, PIEDRA (CALICANTO) Y RECUBIERTO CON MORTERO. LOS DETALLES COMO MOLDURAS, MARCOS DE PUERTAS, MARCOS DE VENTANAS, PILASTRAS, Y DEMAS DETALLES PEQUEÑOS DE DECORACION ESTAN HECHOS CON MORTEROS DE CEMENTO Y ARENA. LA CARPINTERIA DE VENTANAS Y PUERTAS ES EN MADERA. **EN GENERAL SE ENCUENTRA EN REGULAR ESTADO.**
