| | <p>Proyecto:</p> <p><b>ESTUDIO TÉCNICO ACTUALIZADO PARA LA RESTAURACIÓN DEL ANTIGUO PALACIO MUNICIPAL (CASA DEL CORREGIDOR) MUNICIPIO DE SOGAMOSO.</b></p> | <p><b>SECRETARIA DE CULTURA</b></p> <p><b>MUNICIPIO DE SOGAMOSO</b></p> <p><b>FICHA DE CALIFICACIÓN ESPACIAL</b></p> | <p>Consultoría:</p> <p><b>CONSORCIO CORREGIDOR 08</b></p> <p>Fecha:<br/>Diciembre de 2021</p> | <p>Ficha No:</p> <p><b>7 de: 56</b></p> |

### CUERPO DELANTERO - FACHADA PRINCIPAL

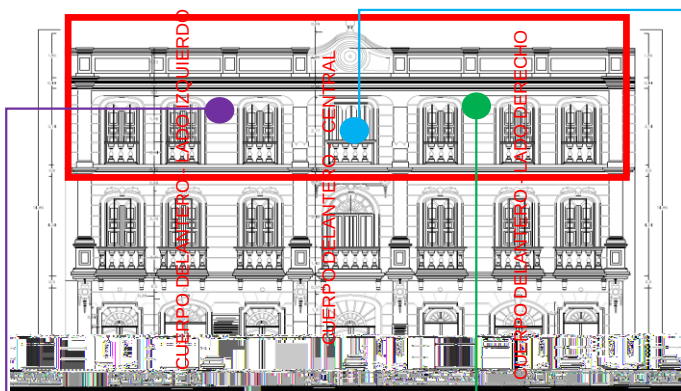
**ALZADO FACHADA PRINCIPAL**

Detalle de balaustre en puerta-ventana y cornisa.  
REGULAR ESTADO

Detalle de pintura y demas elementos como pilastras, molduras y pañete en general.  
BUEN ESTADO

EN LAS TRES IMÁGENES SE EVIDENCIA EL ESTADO ACTUAL DE LOS ELEMENTOS QUE COMPONEN LA FACHADA PRINCIPAL EN TERCER PISO. EN LA IMAGEN NUMERO UNO EL ESTADO ACTUAL DE UNA DE LAS PUERTAS-VENTANAS EN TERCER PISO. EN LA IMAGEN NUMERO DOS EL ESTADO ACTUAL DEL CUERPO DELANTERO DE FACHADA TERCER PISO LADO IZQUIERDO Y EN LA IMAGEN NUMERO TRES EL ESTADO ACTUAL DEL CUERPO DELANTERO DE FACHADA TERCER PISO LADO DERECHO. EN LA FACHADA DE TERCER PISO LOS ELEMENTOS QUE PRESENTAN DETERIORO Y/O MANCHAS POR CAUSA DE ABANDONO Y PRESENCIA DE PALOMAS (ESTIERCOL) SON: LA CORNIZA REMATE DE FACHADA, LOS BALAUSTRÉS Y LAS PUERTAS-VENTANAS EN MADERA.

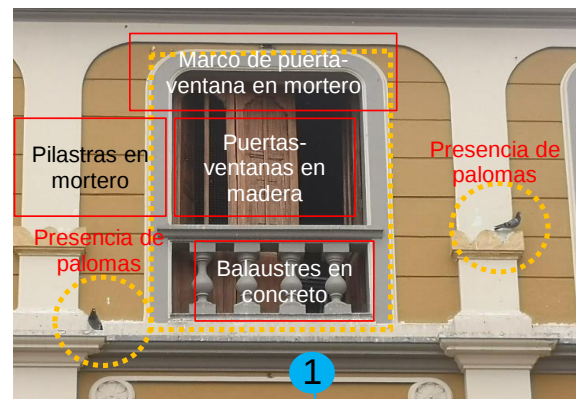
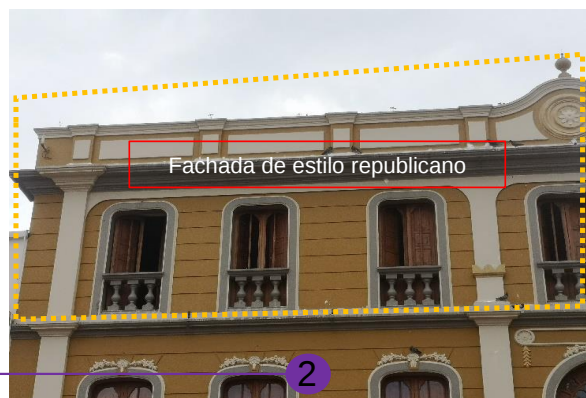
Fachada de estilo republicano

Imagen del estado actual del cuerpo delantero de fachada lado izquierdo.  
BUEN ESTADO A NIVEL GENERAL Excepto zonas de puertas-ventanas

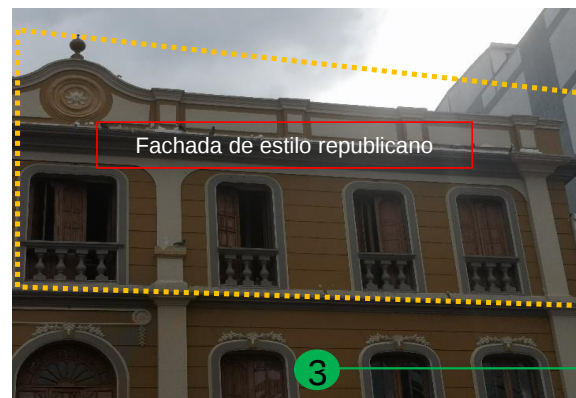
Fachada de estilo republicano

Imagen del estado actual del cuerpo delantero de fachada lado derecho.  
BUEN ESTADO A NIVEL GENERAL Excepto zonas de puertas-ventanas
