| | ESTUDIO TÉCNICO ACTUALIZADO PARA LA<br>RESTAURACIÓN DEL ANTIGUO PALACIO MUNICIPAL<br>(CASA DEL CORREGIDOR) MUNICIPIO DE SOGAMOSO. | MUNICIPIO DE SOGAMOSO | <b>CONSORCIO<br/>CORREGIDOR 08</b> | <b>8<br/>de:<br/>56</b> |
| | | FICHA DE CALIFICACIÓN ESPACIAL | Fecha:<br>Diciembre de 2021 | |

### CUERPO DELANTERO - FACHADA PRINCIPAL

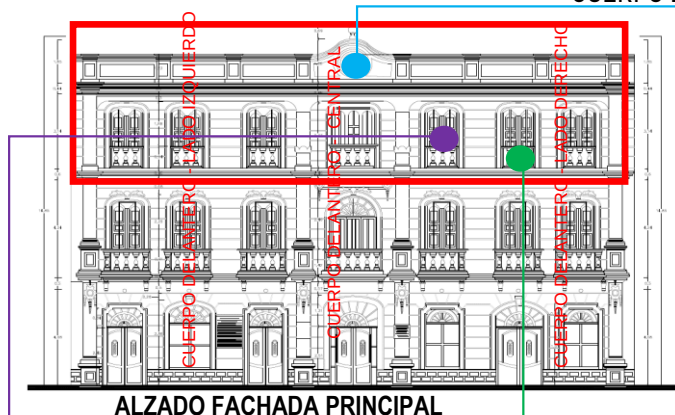
Imagen del estado actual  
del cuerpo delantero de  
fachada central.  
REGULAR ESTADO

EN LAS TRES IMÁGENES SE EVIDENCIA EL ESTADO ACTUAL DE LOS ELEMENTOS QUE COMPONEN LA FACHADA PRINCIPAL EN TERCER PISO. EN LA IMAGEN NUMERO SE MUESTRA EL DETALLE REMATE DE FACHADA (CORNIZA) (SE EVIDENCIA PRESENCIA DE PALOMAS Y UN GATO), EN LA IMAGEN NUMERO DOS EL ESTADO ACTUAL DE LA ALFAGIA DE VENTANAS (DETERIORIO POR ABANDONO Y PRESENCIA DE PALOMAS) Y EN LA IMAGEN NUMERO TRES EL ESTADO ACTUAL DE OTRA PUERTA-VENTANA. EN LA FACHADA DE TERCER PISO LOS ELEMENTOS QUE PRESENTAN DETERIORO Y/O MANCHAS POR CAUSA DE ABANDONO, PRESENCIA DE PALOMAS (ESTIERCOL) Y OTROS ANIMALES SON: LA CORNIZA REMATE DE FACHADA, LOS BALAUSTRES Y LAS PUERTAS-VENTANAS EN MADERA.
