**ESTUDIO TÉCNICO ACTUALIZADO PARA LA RESTAURACIÓN DEL  
ANTIGUO PALACIO MUNICIPAL (CASA DEL CORREGIDOR)  
MUNICIPIO DE SOGAMOSO.**

**CONCEPTO DE DIAGNOSTICOS TÉCNICOS**

**SOGAMOSO  
NOVIEMBRE 2021.**

**CONSORCIO CORREGIDOR 08**

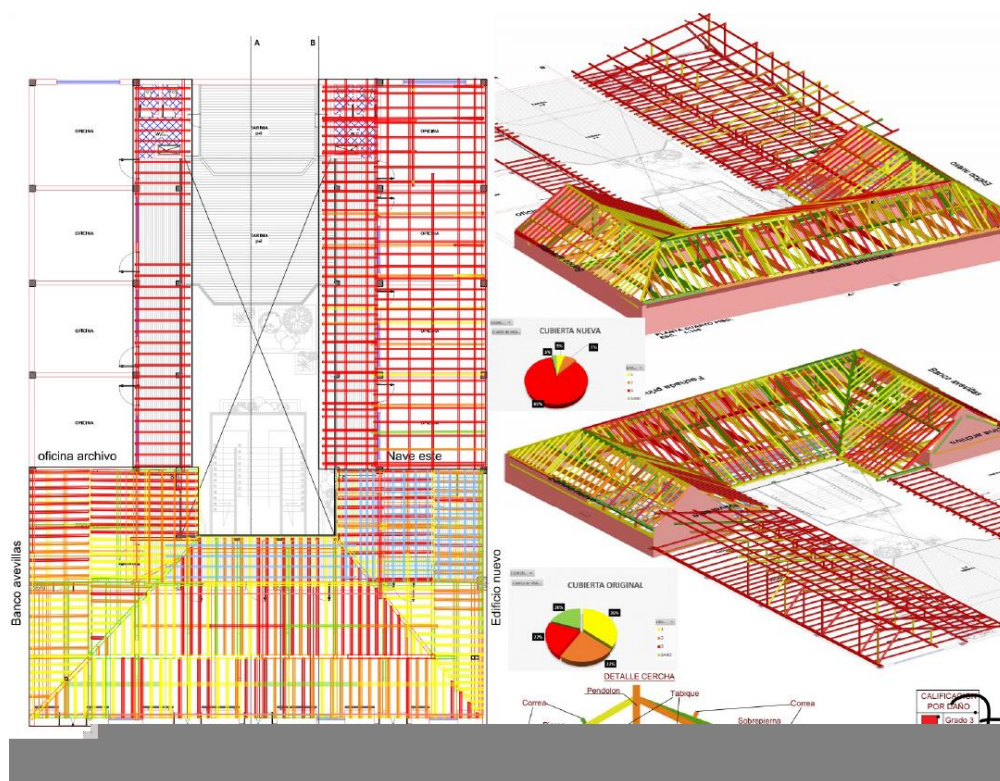
1. En vista de los daños visibles, estudiados, calificados y evidenciados, en formatos de campo, informe final e informe de intervención a los elementos de madera de tipo estructural de la edificación original (Nave Frontal), nave nueva en sus dos flancos y teatrino especialmente por el grado 3 de lesión (vista en color rojo en los planos de calificación tipo D1, D2, D4 entre otros) en lo que respecta a cubiertas, cielo rasos, pisos y vigas entrepisos, me permito dejar concepto de urgencia, por cuanto dispersas en toda la edificación hay estructuras que ponen en riesgo y grave peligro la salud no solo del edificio, si no la de sus ocupantes humanos y/o animales sea, transitorios, permanentes o periódicos.

*Ilustración 2 Evaluación fitosanitaria - cubierta*

2. Como bien se dejó constancia en el informe final y proyecto de intervención es prudente que a quien le corresponda la liberación, restauración o ejercer algún tipo de conservación de este importante bien patrimonial para el Municipio de Sogamoso, tenga el conocimiento del peligro que estructuras desarticuladas, fracturadas, fisuradas, agrietadas o erosionadas por acción de la falta de mantenimiento acaecida por décadas, por acción de factores del tipo biótico como son los xilófagos especialmente plagas insectiles, por acción abiótico del tipo exceso de humedad. Los cuales han contribuido al deterioro de elementos que ponen en la actualidad en serio riesgo y peligro a las personas que por allí circulan.

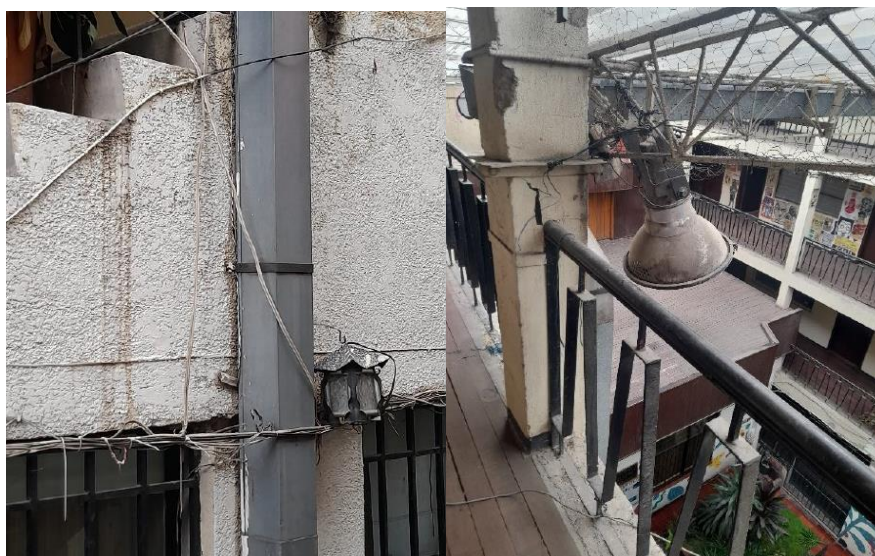
Además de lo anteriormente descrito la instalación eléctrica del segundo, tercero y cuarto piso no cuenta con un sistema de puesta a tierra lo que puede ocasionar un riesgo elevado de choque eléctrico, para quien manipule y/o use la instalación eléctrica.

*Ilustración 3 Riesgo eléctrico*

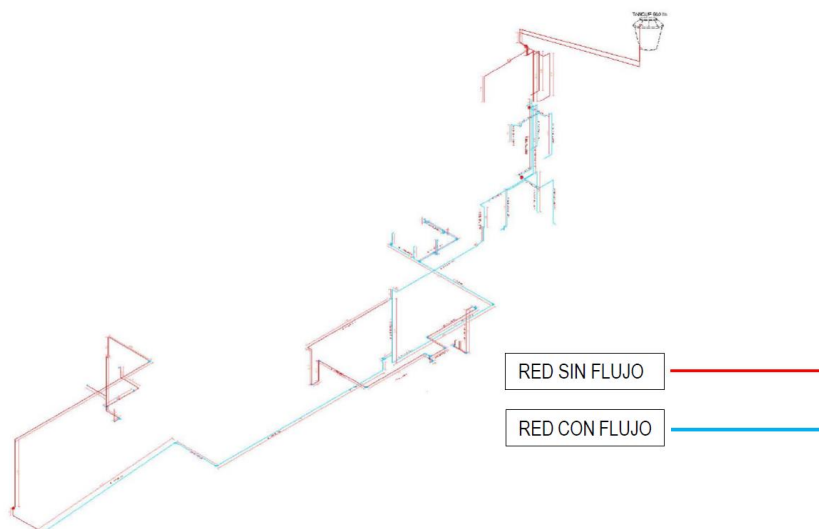
De acuerdo a lo observado durante el desarrollo del estudio técnico de diagnóstico se logró evidenciar el deplorable estado en el que se encuentra la mayoría de las redes tanto hidráulica como sanitaria, dando por consiguiente el criterio y argumentos necesarios para decir que dicha instalación no cumple con la normativa vigente (RAS 2000, Resolución 0330 de 2017) lo cual permite determinar que es recomendable optimizar dicho sistema cambiando de material ya que debido a los cambios bruscos de temperatura que se pueden presentar durante el flujo de los diferentes líquidos y sedimentos que por allí transitan se puede llegar a presentar cristalización en ciertos tramos de tubería dando por consiguiente filtración de dichos fluidos lo que conlleva a un desempeño no óptimo del sistema, además de ocasionar deterioro en la parte estructural de la edificación por consiguiente repercute en presencia de malos olores y siendo contraproducente a la sanidad de estas zonas, teniendo como argumento dichos conceptos se recomienda el desalojo de las instalaciones con el fin de evitar incidentes que afecten en contra de la vida de las personas que se encuentran allí.

Por otro lado los niveles de contaminación que se pueden desprender de este tipo de tubería (hierro colado) es un margen descriptivo del análisis generado mediante este estudio, los cuales son un grado bastante alto de contaminación hacia la zona de descarga del sistema municipal.

*Ilustración 4 Modelación hidráulica WATERCAD*
