SECRETARIA DE PLANEACIÓN Y OBRAS PUBLICAS

DIAGNOSTICO ESTADO INICIAL

"MEJORAMIENTO Y ADECUACIÓN DE LA INFRAESTRUCTURA ARTÍSTICA Y CULTURAL EN EL MUNICIPIO DE CRAVO NORTE, ARAUCA".

SEPTIEMBRE DE 2026

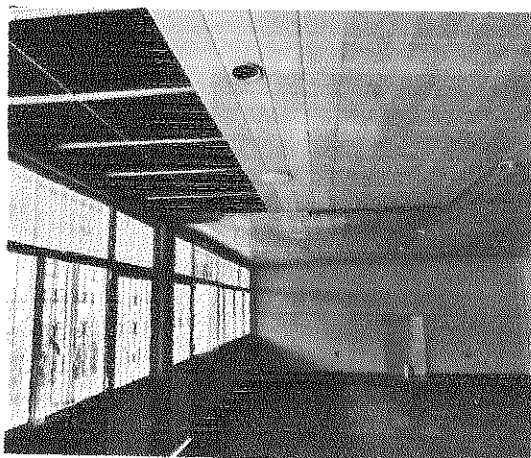
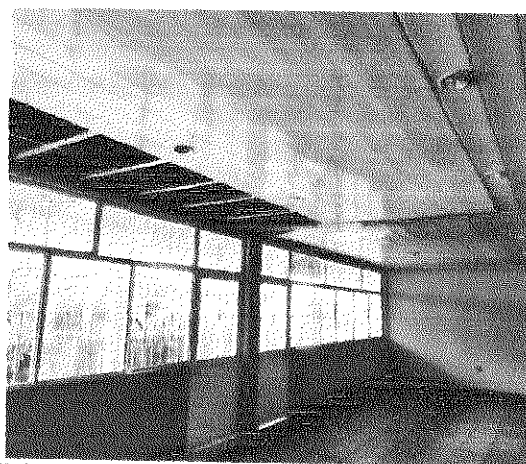
Ilustración 3. Condiciones actuales

Según la inspección visual, se determinó que se requiere del cambio del cielorraso en algunas aulas de la casa de cultura, debido a que no se encuentra adecuadamente con la estructura completa.

Observaciones: Se observa cielorraso deteriorado.

| DESCRIPCIÓN | UNIDAD DE MEDIDA | CANTIDAD | ESTADO DE CONSERVACIÓN | | |
|---|---|---|---|---|---|
| CIELORRASO EN LAMINA PVC CON ESTRUCTURA DE SOPORTE DE 1 PULG. CAL. 28- INCLUYE CORNIZA.( Incluye suministro e instalación) | M2 | 118.93 | | | X |

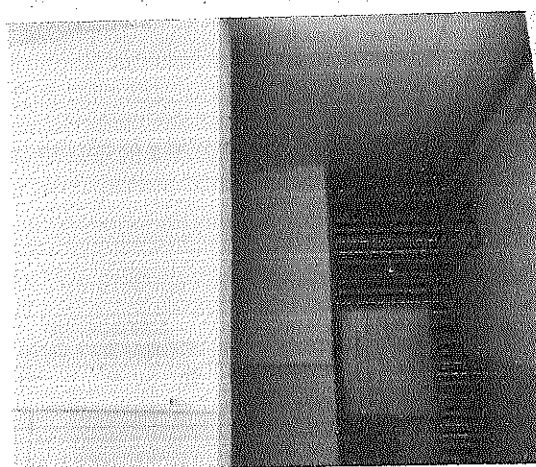
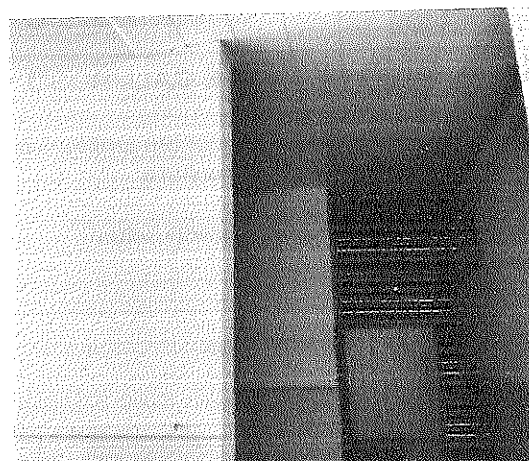
Ilustración 4. Condiciones actuales

Según la inspección visual, en la mayoría de las instalaciones se observan oscuras, generando ambientes poco agradables. Las luminarias existentes se encuentran deterioradas.

Observaciones: Ambientes oscuros.

| DESCRIPCIÓN | UNIDAD DE MEDIDA | CANTIDAD | ESTADO DE CONSERVACIÓN | | |
|---|---|---|---|---|---|
| LAMPARA LED PANEL DE 11 PULG. DE 24 W. DE INCRUSTAR-INSTALADA | UND | 36 | | | X |

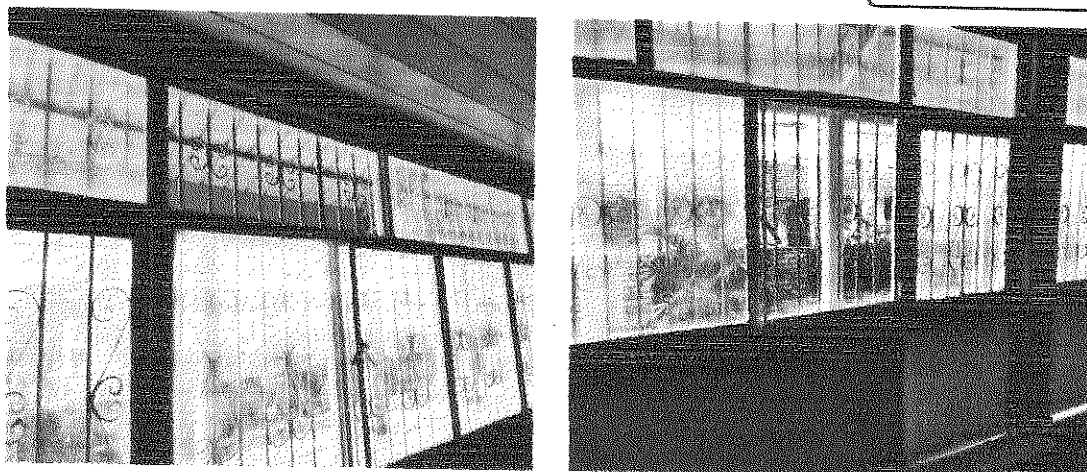
Ilustración 5. Condiciones actuales

Según la inspección visual, en la mayoría de las instalaciones se observan ventanales sin vidrios.

Observaciones: Ventanales sin vidrios.

| DESCRIPCIÓN | UNIDAD DE MEDIDA | CANTIDAD | ESTADO DE CONSERVACIÓN | | |
|---|---|---|---|---|---|
| VIDRIO LISO BLANCO DE 4MM-INCLUYE INSTALACIÓN | M2 | 9.04 | | | X |

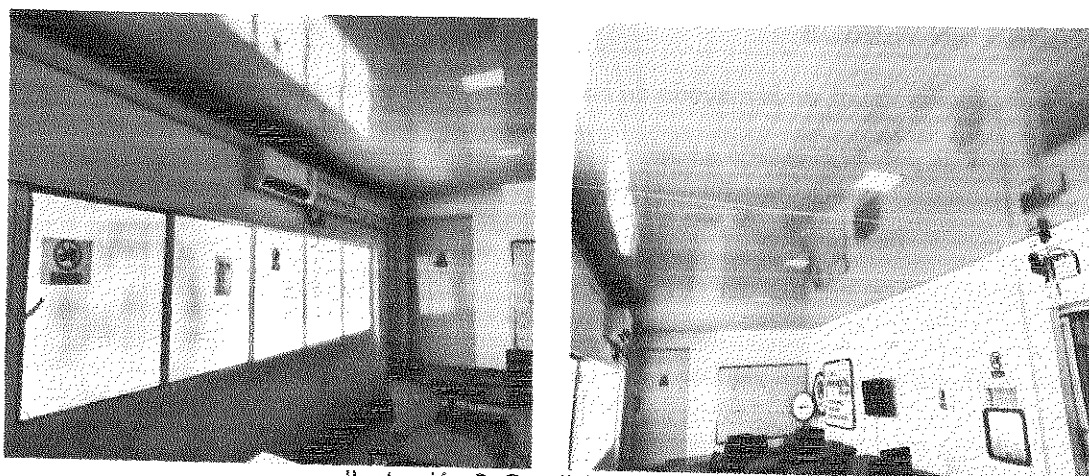
Ilustración 6. Condiciones actuales

Según la inspección visual, se sienten ambientes calurosos en el aula del vive digital y la oficina zona administrativa de la casa de la cultura.

Observaciones: Ambientes calurosos.

| DESCRIPCIÓN | UNIDAD DE MEDIDA | CANTIDAD | ESTADO DE CONSERVACIÓN | | |
|---|---|---|---|---|---|
| AIRE ACONDICIONADO TIPO SPLIT 12000 BTU-(Incluye suministro e instalación) | UND | 1 | | | X |
