**REF.: CONTRATO No.. IP-22-2025 – “DIAGNÓSTICOS ESTRUCTURALES, ENSAYOS DE PATOLOGÍA Y PROPONER MEDIDAS TÉCNICAS PARA SU ADECUACIÓN CONFORME A LA NORMATIVIDAD VIGENTE DEL PALACIO JUDICIAL DE VILLAVICENCIO, META”.**

# ESTUDIO DE PATOLOGÍA

**ESTRUCTURA: PALACIO JUDICIAL VILLAVICENCIO META**

**CÓDIGO:QTR-058-RDE-011\_PATOLOGÍA**

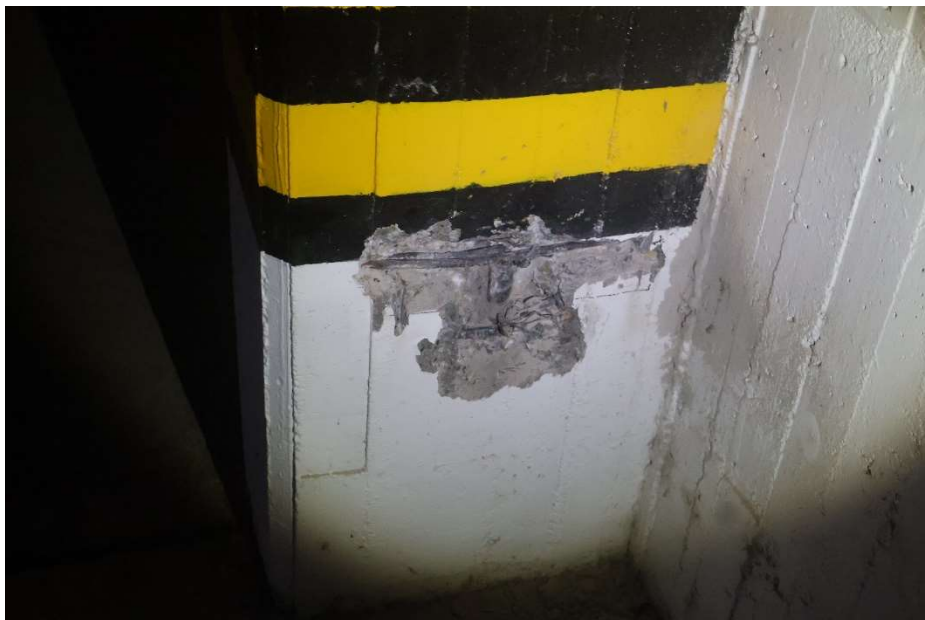
*Ilustración 29. Procedimiento de Calas y/o Regatas para identificación de aceros de refuerzo. No se observan lesiones en el acero  
(Fuente: Propia)*

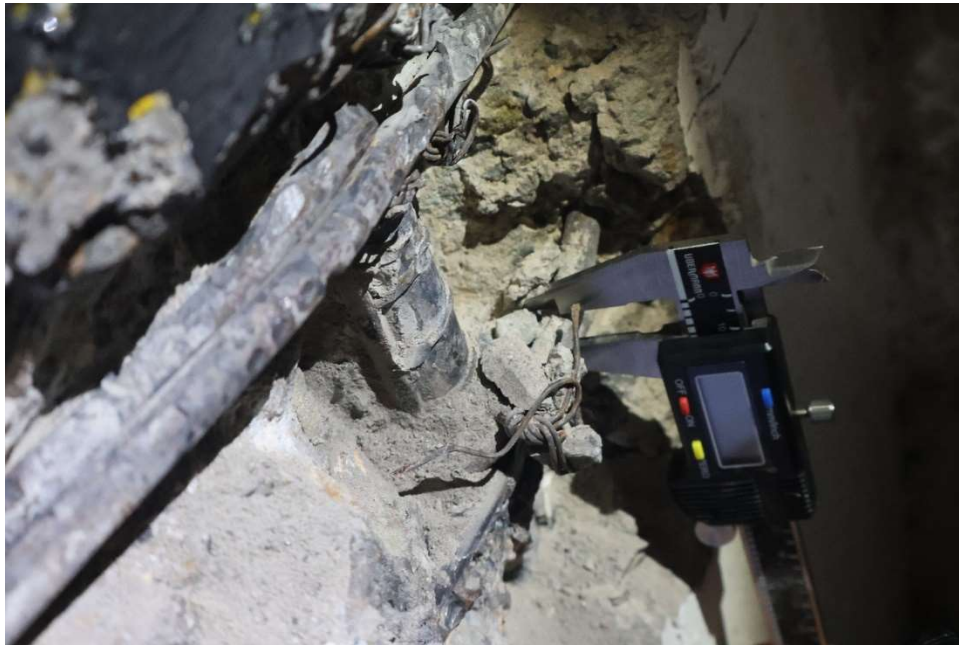
*Ilustración 32. Estado del acero de refuerzo.*

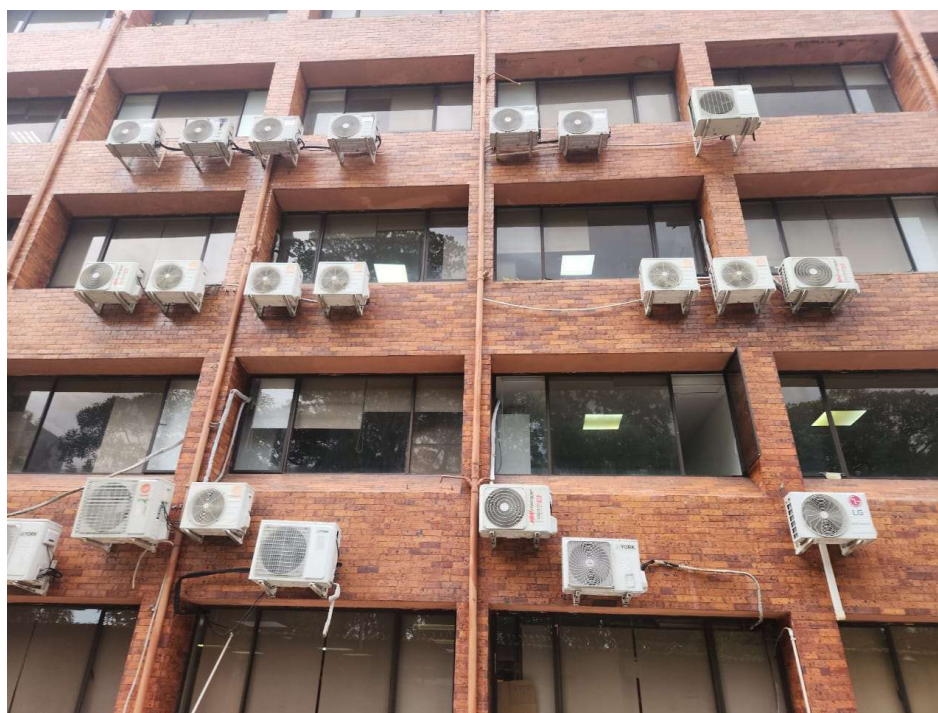
En la actualidad la estructura presenta evidencia de fenómenos que afectan su desempeño, por un lado se presentan humedades hacia el interior producto de diferentes ataques físicos por el agua las precipitaciones y condensación por equipos de aire acondicionado en fachada que al ser elementos que generan flujo constante generan un ataque directo sobre los muros y elementos de fachada.

*Ilustración 39. Presencia de elementos y equipos de aire acondicionado que generan un ataque por humedad en fachada .*

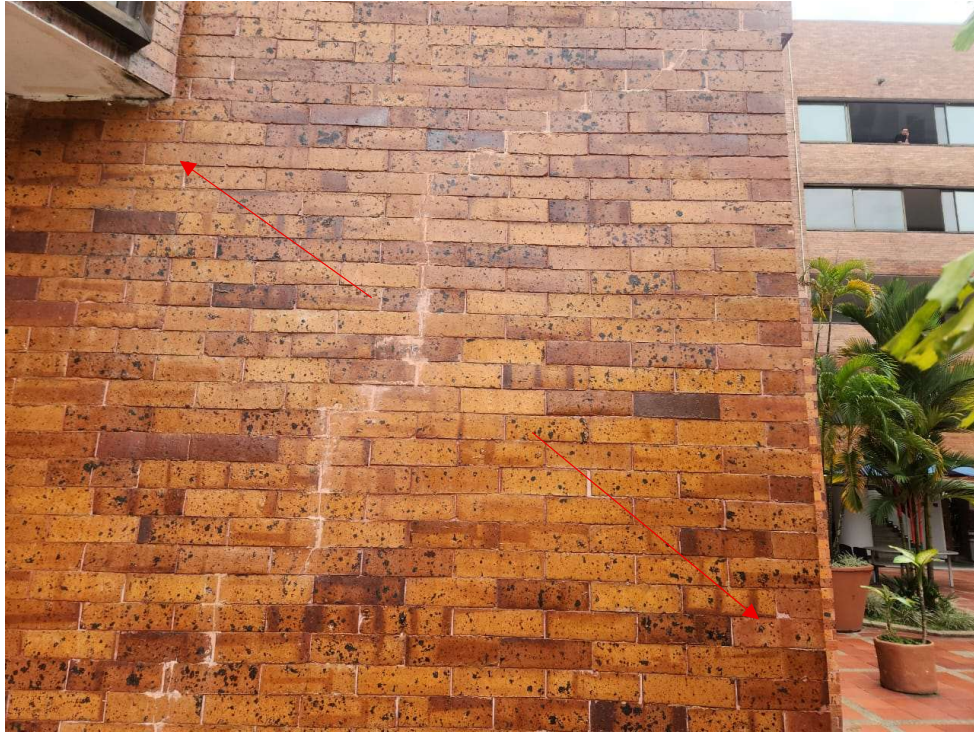
*Ilustración 40. Asentamiento presentado en la edificación fachada .*

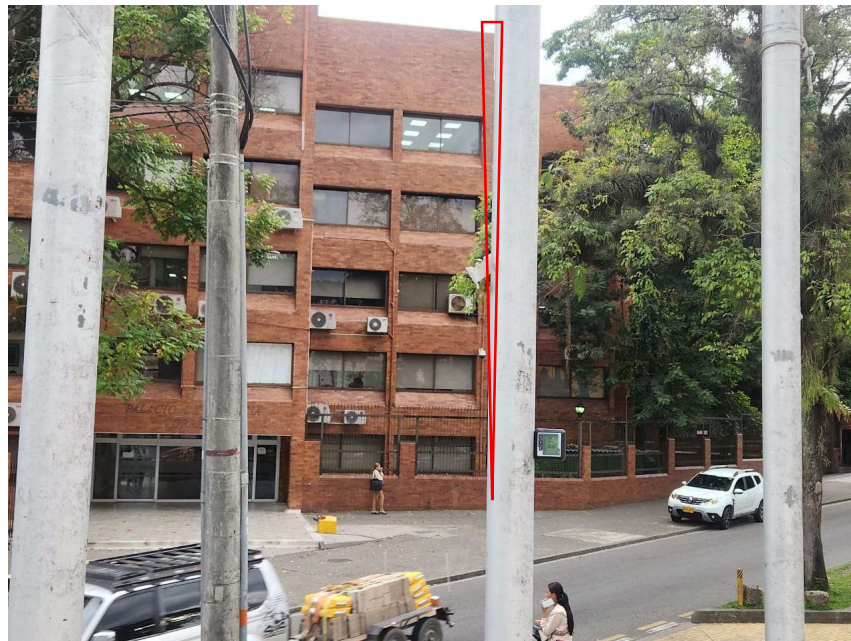
*Ilustración 41. Inclinación presentado en la edificación.*

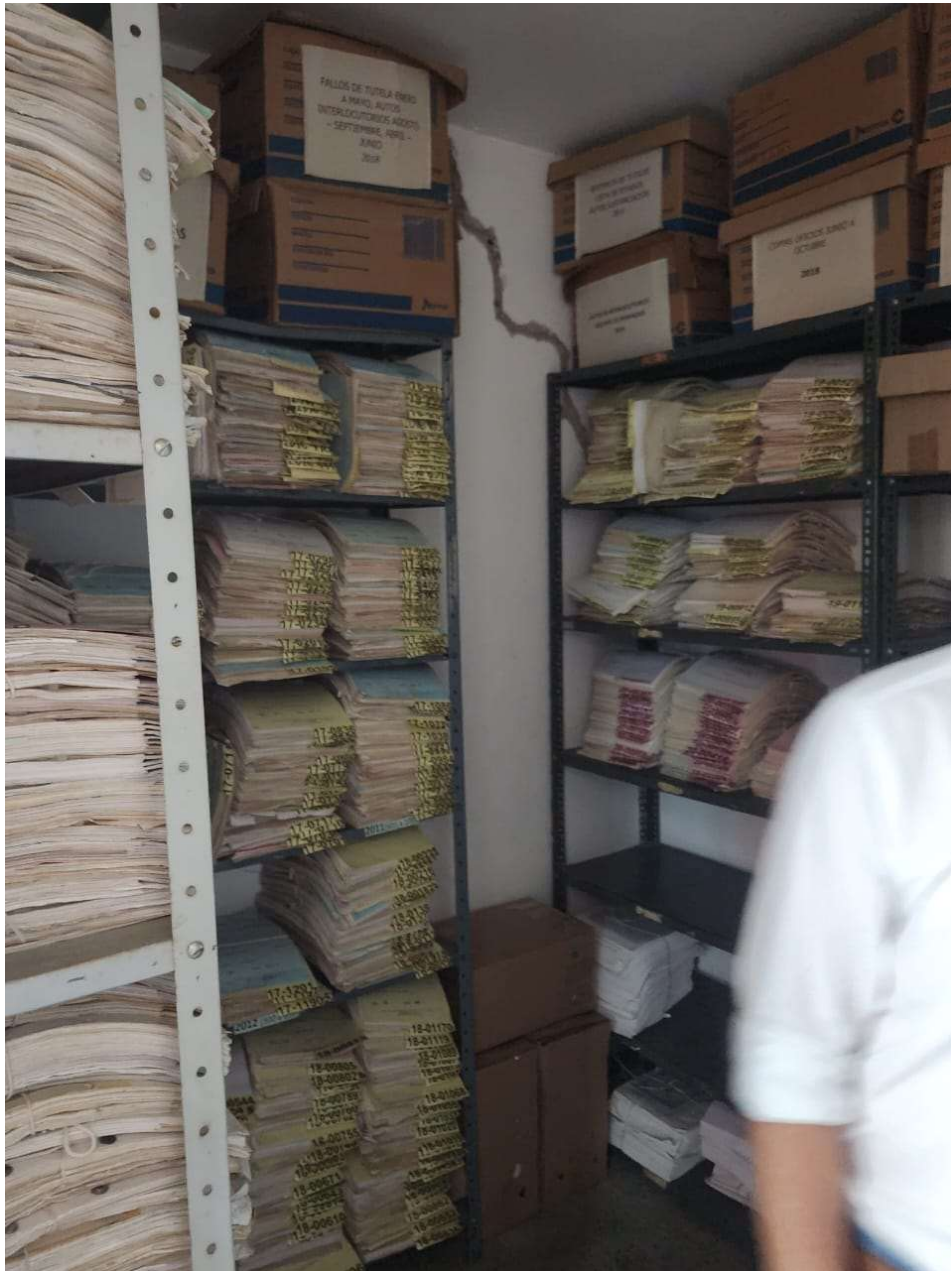
*Ilustración 42. Sobrecarga viva generada por almacenamiento de procesos judiciales se observan lesiones en los elementos no estructurales posteriores..*

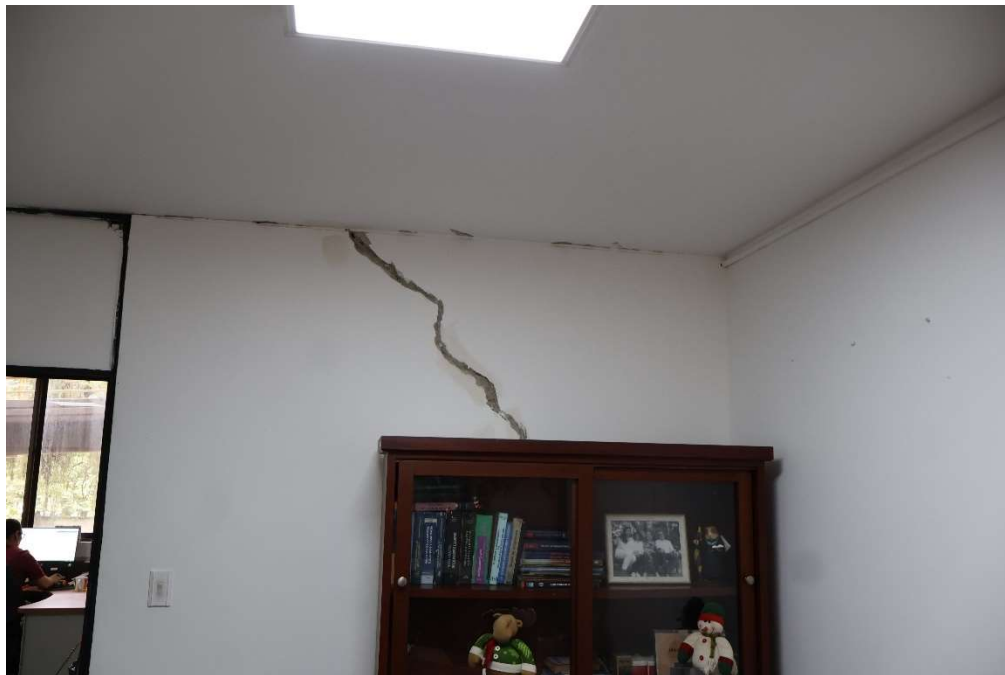
Teniendo en cuenta lo consignado en el estudio de suelos, se observa que al ser un suelo granular con presencia permanente de manto de agua libre cercana puede presentar fenómenos de colapsabilidad puntuales.

*Ilustración 44. Lesión entre columnas por asentamiento.*

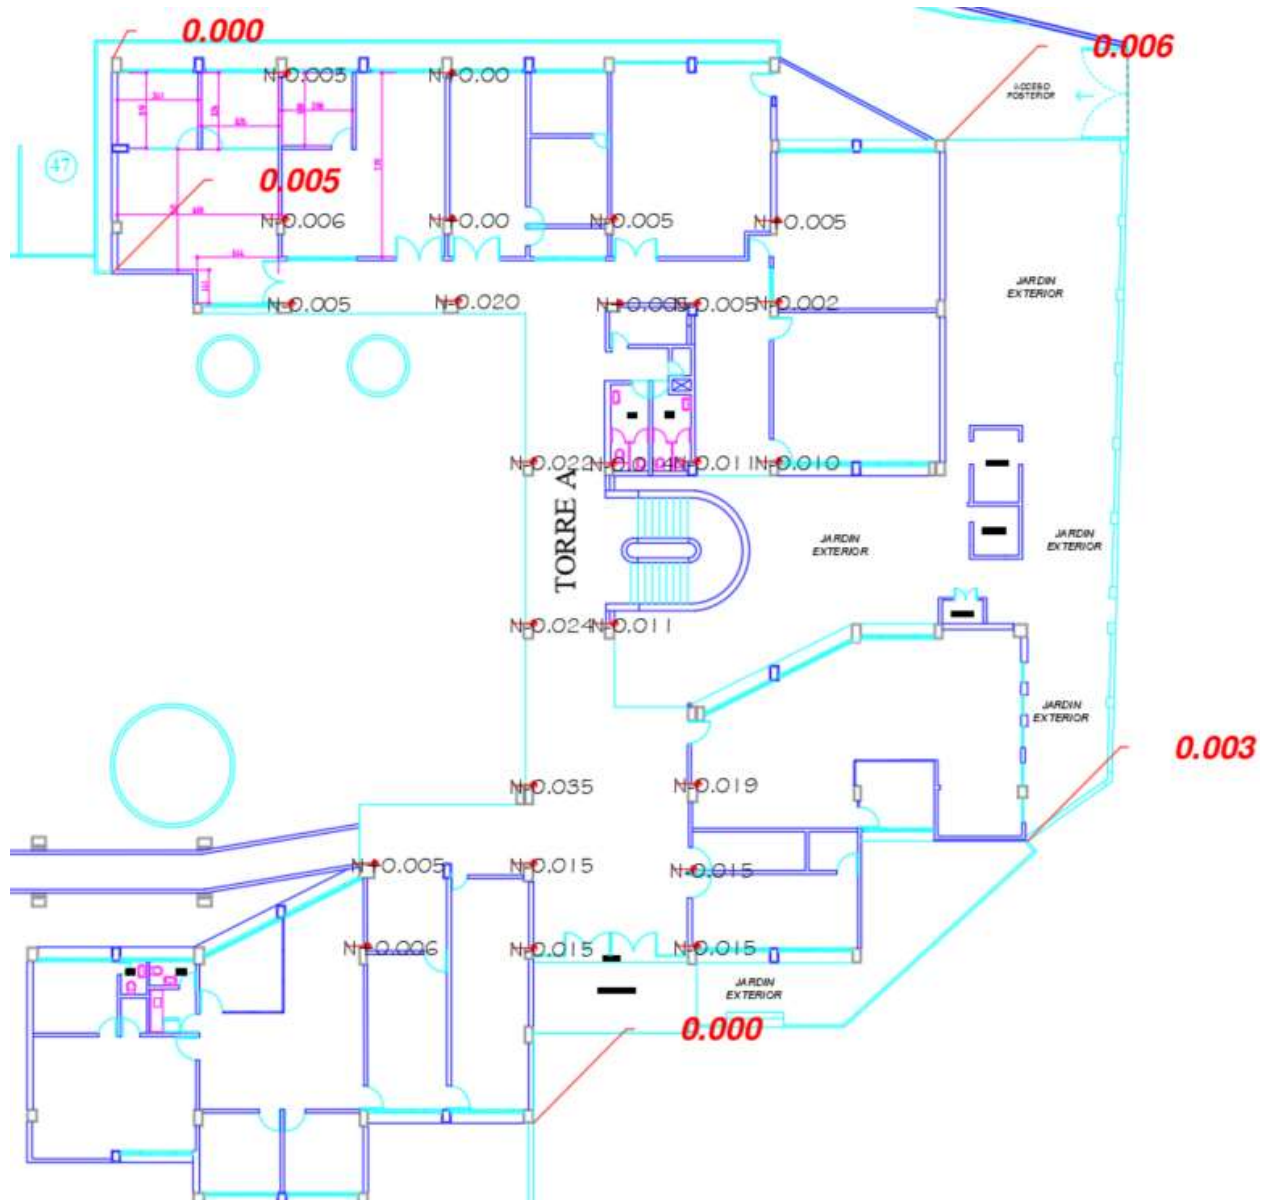
Ilustración 45. Nivelación y verticalidad torre A.

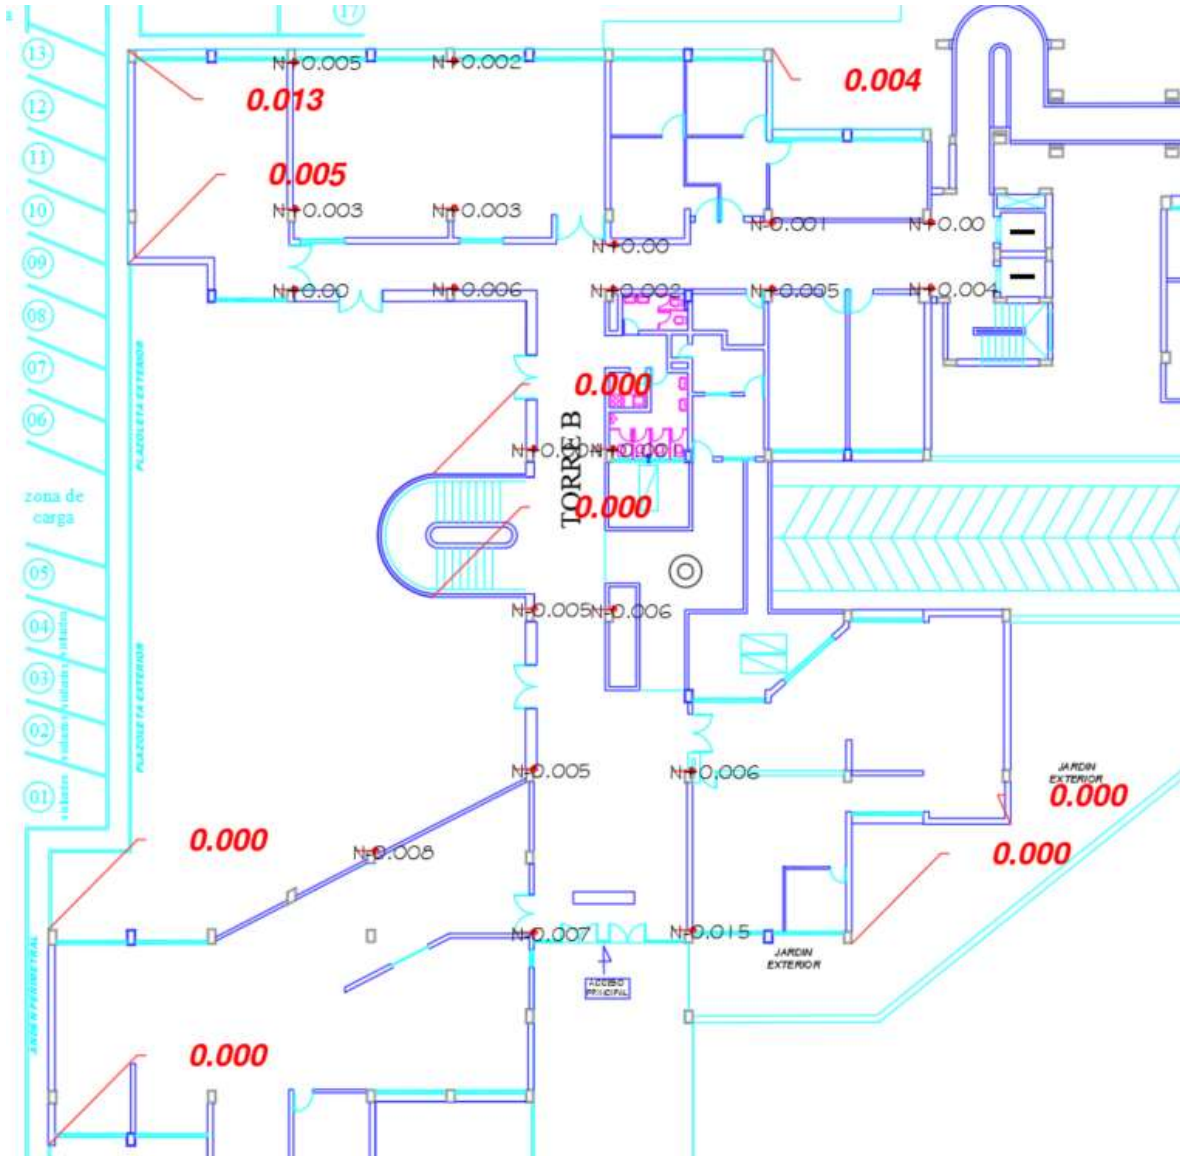
Ilustración 46. Nivelación y verticalidad torre B.

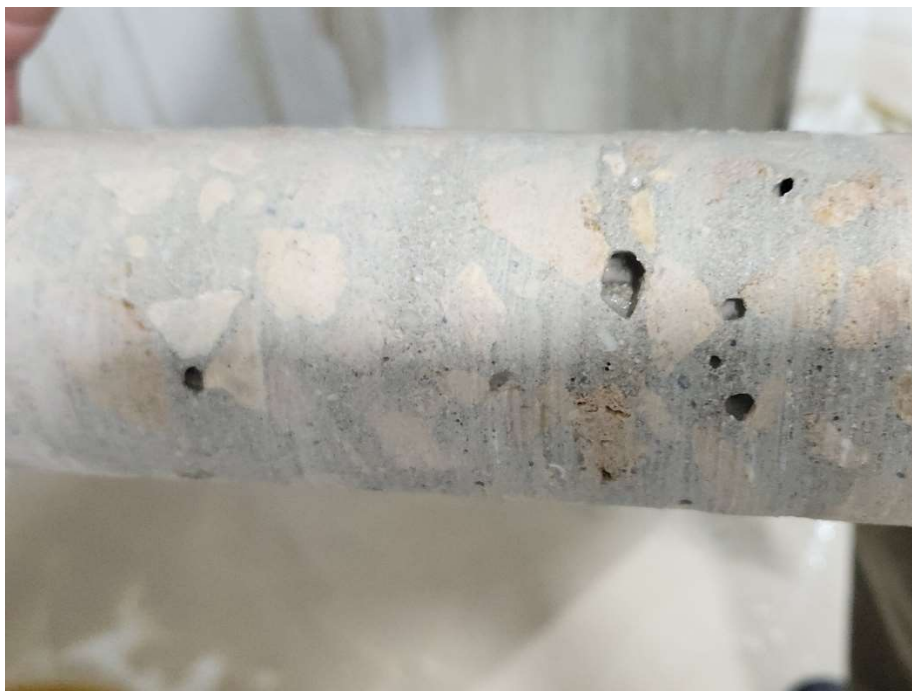
*Ilustración 51. Porosidades y oquedades encontradas en la masa de concreto.*

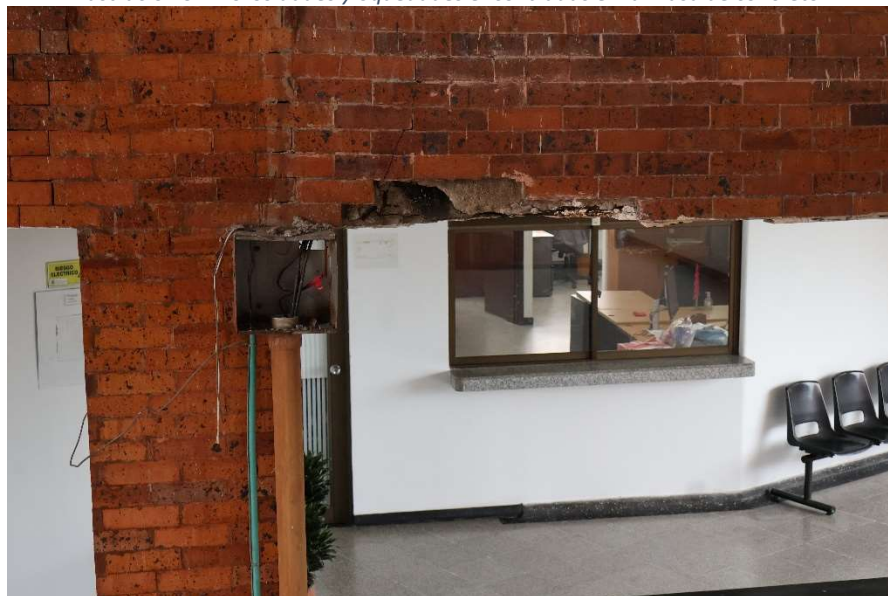
Las lesiones principalmente obedecen a un proceso de corrosión del acero de refuerzo en algunos casos de categoría severa como se muestra a continuación el cual ya perdió su capa pasivadora.

*Ilustración 52. Ataque por corrosión en vigas.*

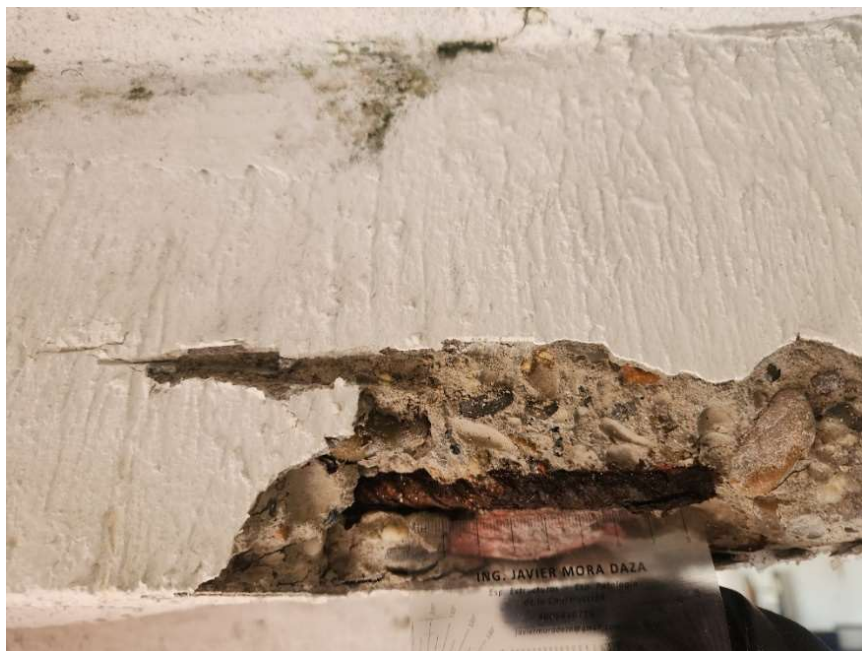
*Ilustración 53. Ataque por corrosión.*

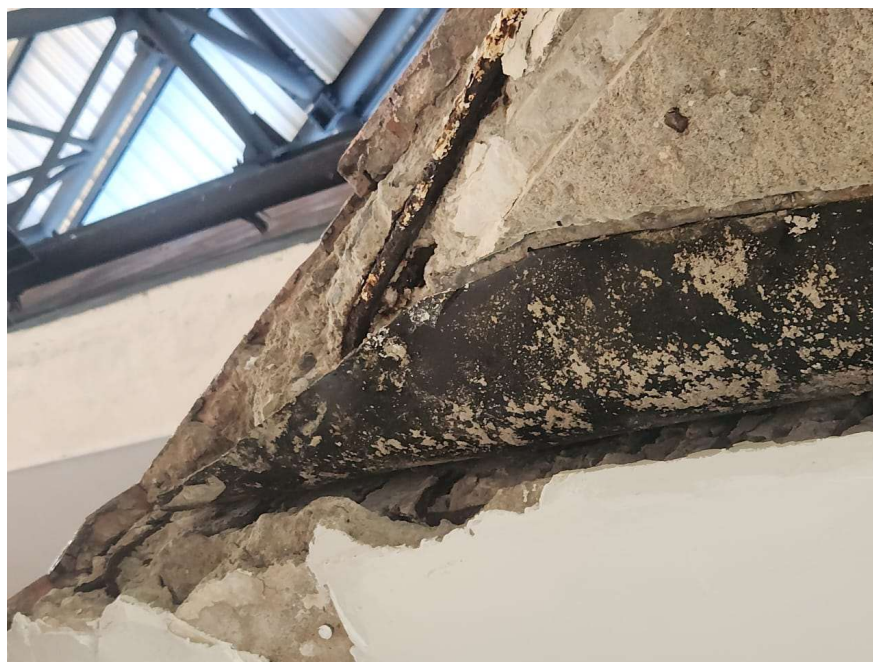
*Ilustración 54. Desconchamiento por corrosión en armadura de viga.*
