**FASE 1 PLAN DE MOVILIDAD INCLUSIVA DE LA SEDE CENTRAL DE LA  
ESCUELA TECNOLÓGICA INSTITUTO TÉCNICO CENTRAL ETITC.**

**MEMORIA TÉCNICA**

**ESCUELA TECNOLÓGICA INSTITUTO TÉCNICO CENTRAL**

14 noviembre 2024

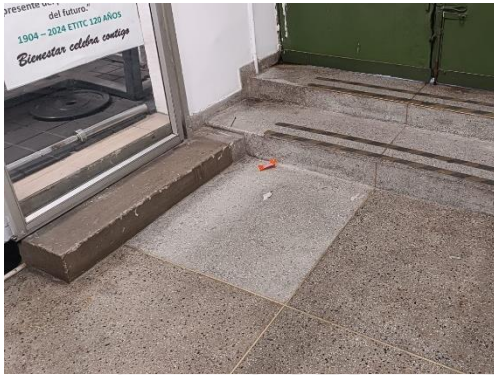
**1. Demolición de escalón**

- ✓ Demolición del escalón que facilita el ingreso al espacio del gimnasio ya que este interfiere con la estructura de la rampa, elemento que no es original debido a que el ingreso al gimnasio es producto de la apertura de un vano realizado en años anteriores, a su vez el escalón es de menor dimensión a los existentes, 3 cm más bajo y los acabados del mismo son en concreto rustico sin ningún tipo de recubrimiento en granito pulido como es el caso del piso original lo que permite inferir que son elementos producto de modificaciones contemporáneas.
- ✓ Desmante de puerta corrediza en vidrio con estructura de aluminio, la cual da ingreso por un costado al gimnasio, esta puerta se encuentra sobrepuesta en el muro y no es original de la edificación ya que sus materiales no corresponden con la antigüedad de la edificación.

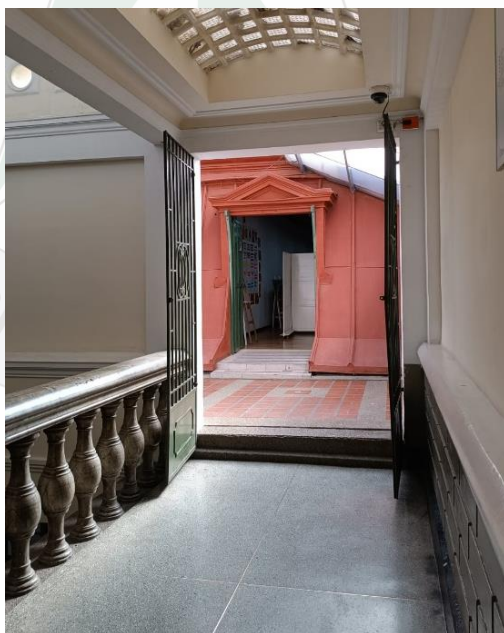
**Figura 27.** Aspecto general del Punto de conflicto para la intervención D-IED-003.

El objetivo de esta intervención radica en superar dos escalones asimétricos que se encuentran en este punto (**Figura 27**) donde hay una diferencia de +22 cm de desnivel, para la ejecución de esta intervención es necesario realizar las siguientes actividades como:

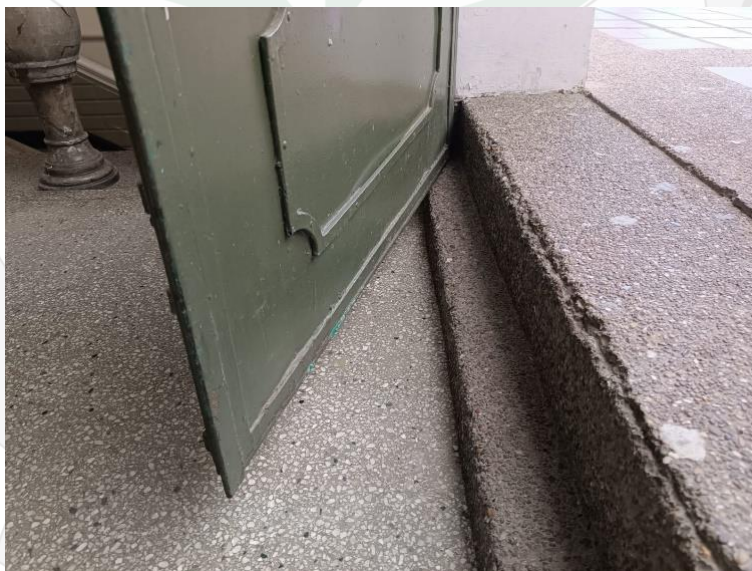
**Figura 28.** Escalones construidos posteriormente en el punto de intervención D-IED-003.

- ✓ Demolición de Peldaños (Escalones existentes) esta ser realiza debido a la asimetría de los escalones ya que uno de ellos tiene 8 cm de huella y 5.5 cm de contrahuella dimensiones que impiden localizar los soportes de la rampa debido al espacio tan reducido para tal fin y a su vez lo disfuncionales de estos ya que no cuentan con las dimensiones mínimas para que cumplan la función de escalón. Estos escalones no son originales de la edificación debido a que como se enuncio no son funcionales según su propia geometría, se presume que son producto de intervenciones contemporáneas que ha sufrido la edificación, en este caso con el fin de reducir las dilataciones de la puerta tipo reja de doble batiente que existe en este punto y así evitar el ingreso de roedores al bloque C al igual que se evita el ingreso de agua ya que estos escalones llevan a una zona descubierta, estos escalones fueron construidos de tal manera que encajaran con la puerta existente **(Figura 28)** por los motivos expuestos mas no para cumplir la función de escalones ya que sus dimensiones no lo permiten.

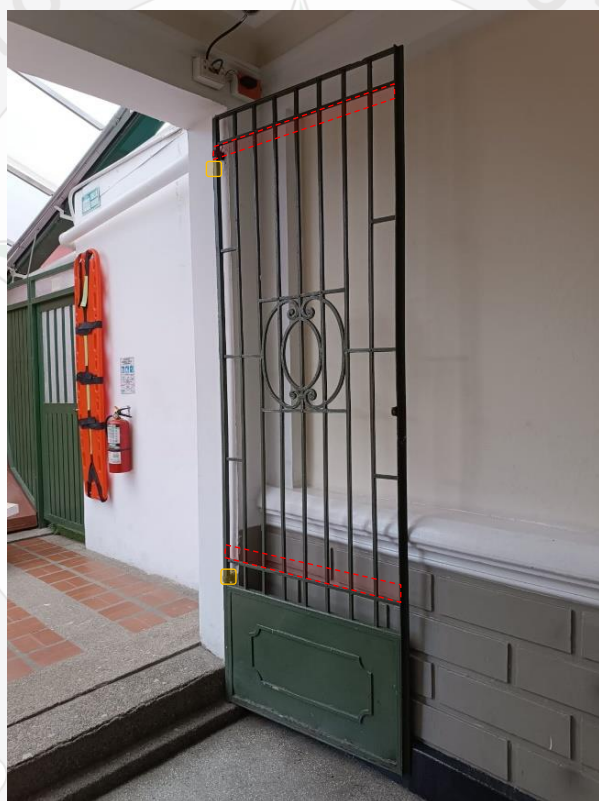
**Figura 29.** Esquema de recorte de puerta existente en el punto de intervención D-IED-003.

- ✓ Recorte y reinstalacion de puerta tipo reja de doble batiente, esta actividad se plantea debido a que la rampa se ubica 10 cm sobre el nivel inferior de la puerta por lo que no es funcional, por este motivo se plantea realizar el recorte de la parte

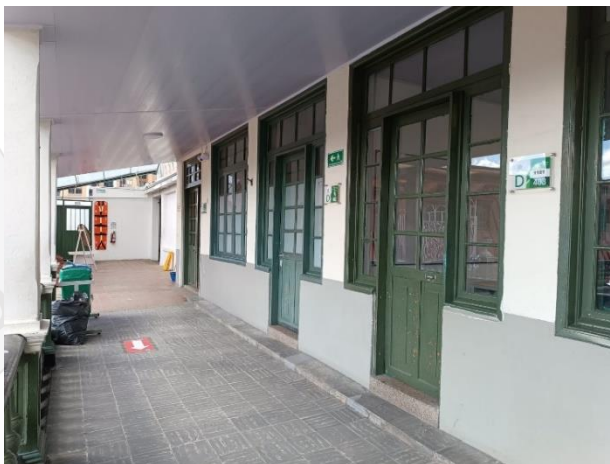
**Figura 32.** Estado actual del espacio para la intervención D-IED-016 017.

El objetivo de esta intervención radica en superar dos escalones asimétricos que se encuentran en este lugar habiendo una diferencia de +16 cm de desnivel, para la ejecución de esta intervención es necesario realizar las siguientes actividades como:

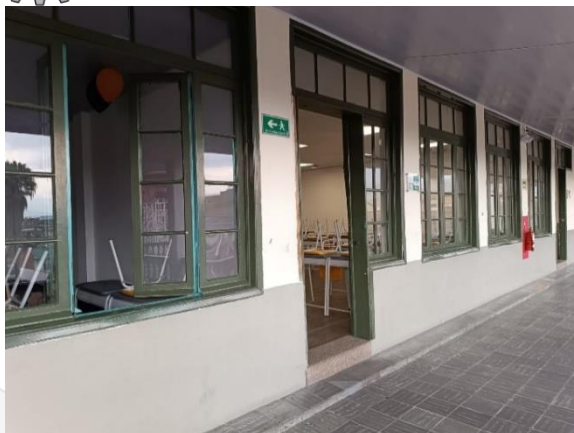
**Figura 35.** Estado actual del espacio para la intervención D-IED-018.

La quinta de las intervenciones se localiza en el cuarto nivel del bloque C (**Figura 34**), por medio de esta se busca dar acceso al salón D 405, al igual que las anteriores intervenciones esta se realizará por medio de una estructura metálica sobrepuesta a la superficie de los pisos actuales (**Figura 35**).

Al igual que la intervención **D-IED-016 017** esta **D-IED-018** se ubica en el mismo bloque y sección de salones por lo que en términos básicos se estructura de la misma manera y para ello esta busca superar dos escalones asimétricos que se encuentran en este lugar habiendo una diferencia de +16 cm de desnivel, para la ejecución de esta intervención es necesario realizar las siguientes actividades como:

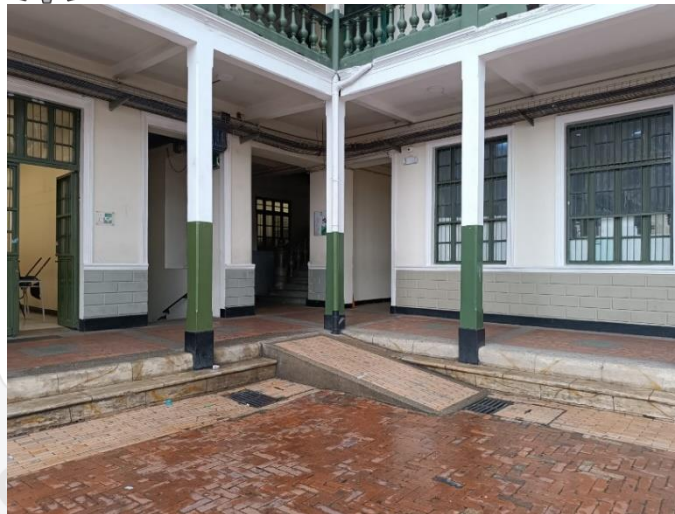
**Figura 41.** Estado actual del punto de conflicto donde se realizará la intervención PB-003.

La rampa existente es producto de intervenciones contemporáneas (**Figura 41**), que buscaban dar accesibilidad a los diferentes espacios de la escuela, estas fueron soluciones transitorias que se dieron en su momento, las cuales en la actualidad no cumplen los requerimientos de la norma por lo que se hace necesario demoler y estructurar una nueva que se acoja a las exigencias actuales, esta intervención busca librar dos escalones que existen entre el nivel del patio central y los corredores del mismo de +50 cm para (**Figura 42**), la ejecución de esta intervención es necesario realizar actividades como:

- ✓ Demolición de rampa en mampostería y concreto como se enuncio anteriormente esta rampa es producto de intervenciones contemporáneas realizadas en años anteriores y al no cumplir las normas de accesibilidad vigentes se ve la necesidad de demolerla, para ello se plantea el desmonte con medios manuales con cincel y porra, esta demolición se realizara de manera progresiva buscando no afectar las secciones de escalones que fueron tapados con la construcción de la rampa, para ello en primera medida se retiraran los recubrimientos en gravilla y adoquín para identificar elementos de concreto y mampostería ya que esta rampa se estructura por medio de un muro lateral en mampostería y una placa superior, el centro de la misma se asume sea en relleno de escombros o recebo compactado al ser este el método constructivo de común uso para estos elementos. Esta demolición permitirá recuperar los escalones que actualmente se encuentran cubiertos por la rampa.

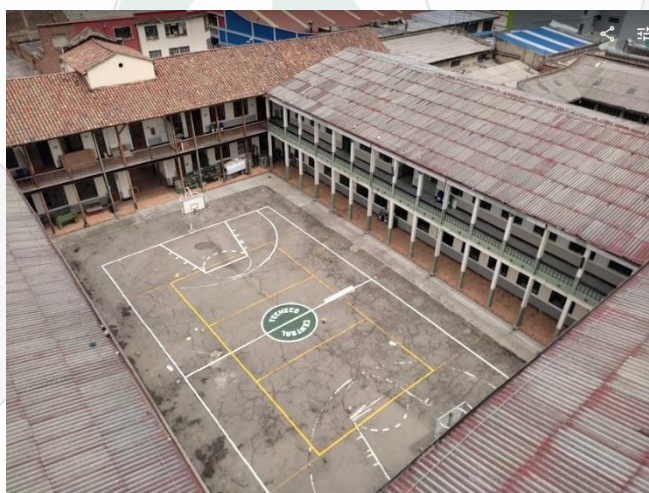
**Figura 44.** Espacios de fundamental conexión (Patio – Corredores) en la intervención PB-005.

Al igual que las anteriores intervenciones la que se plantea para este espacio se fundamente en la instalacion de una estructura metalica que cumpla las veces de rampa para librar el desnivel que tiene este lugar. Esta estructura cuanta con 6 soportes los cuales se sobrepone a la placa que se ubica sobre el perimetro de la cancha central. El patio central cuanta con una placa de concreto y el escalon a superar hace parte de la misma placa de los corredores del patio que esta recubierta de adoquines macizos.

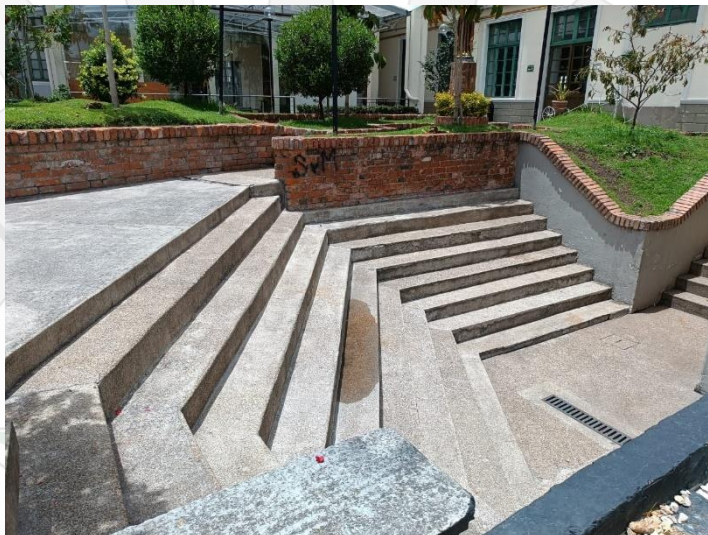
**Figura 47.** Estado actual del punto de conflicto donde se realizará la intervención PB-009.

Estas escaleras no cuentan con el acabado original, actualmente tiene un recubrimiento en gravilla lavada de 2mm, este es un trabajo realizado en años anteriores según registro del mismo personal de mantenimiento de la institución, a su vez este no presenta deterioro propio de su uso y ubicación a la intemperie como consecuencia de una antigüedad considerable, al ser estas las encargadas de conectar el predio original de la institución con uno aledaño adquirido que fue edificado para el uso mismo se podría asumir que incluso estas escaleras no son originales o al menos en su totalidad ya que en su momento en este lugar se localizaba la tapia del predio vecino aunque se aclara que son conclusiones a las que se llega al analizar el espacio a intervenir y no son definitivas al no tener registro fotográfico o documental que lo avale.

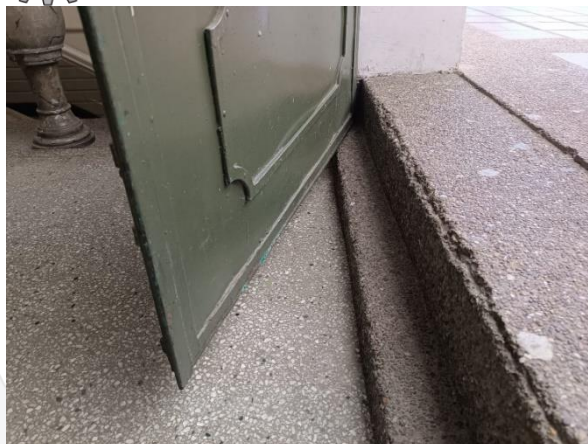
**Figura 3.** Escalones contruidos posteriormente en el punto de intervención D-IED-003.

- ✓ Demolición de Peldaños (Escalones existentes) esta ser realiza debido a la asimetría de los escalones ya que uno de ellos tiene 8 cm de huella y 5.5 cm de contrahuella dimensiones que impiden localizar los soportes de la rampa debido al espacio tan reducido para tal fin y a su vez lo disfuncionales de estos ya que no cuentan con las dimensiones mínimas para que cumplan la función de escalón. Estos escalones no son originales de la edificación debido a que como se enuncio no son funcionales según su propia geometría, se presume que son producto de intervenciones contemporáneas que ha sufrido la edificación, en este caso con el fin de reducir las dilataciones de la puerta tipo reja de doble batiente que existe en este punto y así evitar el ingreso de roedores al bloque C al igual que se evita el ingreso de agua ya que estos escalones llevan a una zona descubierta, estos escalones fueron contruidos de tal manera que encajaran con la puerta existente **(Figura 3)** por los motivos expuestos mas no para cumplir la función de escalones ya que sus dimensiones no lo permiten.
