## **VALORACIÓN Y CRITERIOS DE INTERVENCION**

### **FASE 1 PLAN DE MOVILIDAD INCLUSIVA DE LA SEDE CENTRAL DE LA ESCUELA TECNOLÓGICA INSTITUTO TÉCNICO CENTRAL ETITC.**

#### **MEMORIA TÉCNICA**

#### **ESCUELA TECNOLÓGICA INSTITUTO TÉCNICO CENTRAL**

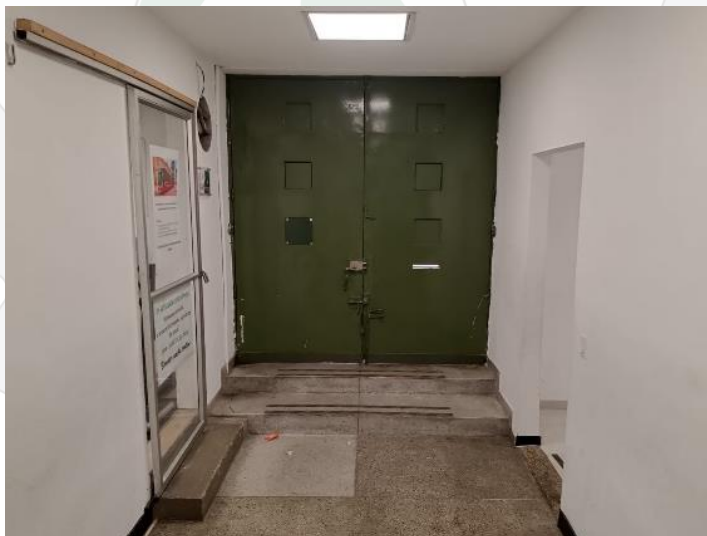
La intervención específica tiene lugar en la entrada principal del edificio (puerta central) y se extiende hacia su parte interna (**Fig. 1**). Este espacio está conformado por una puerta metálica de doble batiente, dos escalones principales con acabado en granito pulido, y la superficie general del corredor en el mismo material, con acabados generales que corresponden a la época republicana de la construcción, sugieren que son originales, a excepción de una sección (cuadro) del piso, que en algún momento de su historia fue

reparada utilizando la misma técnica de granito pulido. Sin embargo, esta sección no es original, ya que presenta una coloración distinta al resto del piso.

Además, existen elementos producto de intervenciones contemporáneas que no corresponden al diseño original del edificio. Entre ellos se encuentran el escalón lateral izquierdo de la Figura 1, así como la apertura de un vano para una puerta corrediza de aluminio. Estas modificaciones fueron realizadas para crear un acceso lateral al gimnasio, ubicado en ese espacio. La materialidad de estas intervenciones también es inconsistente con la época de la edificación, lo que les resta valor histórico, estético o simbólico. Por esta razón, se propone la demolición de dicho escalón y, en contraposición, la recuperación de la sección del piso ocupada por él.

**Figura1.** Estado actual del espacio para intervención AB-IES-001 IED-001.

La recuperación de esta sección puede realizarse de dos maneras: 1. Mediante la limpieza del acabado original del piso, ya que el escalón pudo haber sido construido sobre el granito pulido directamente; o 2. A través de la reconstrucción de la sección de piso ocupada por el escalón, en caso de que durante su construcción se haya demolido el piso original, lo que permitiría restaurar sus condiciones originales. A su vez, este escalón pierde relevancia funcional, ya que la rampa se ubica sobre él, eliminando su pertinencia.

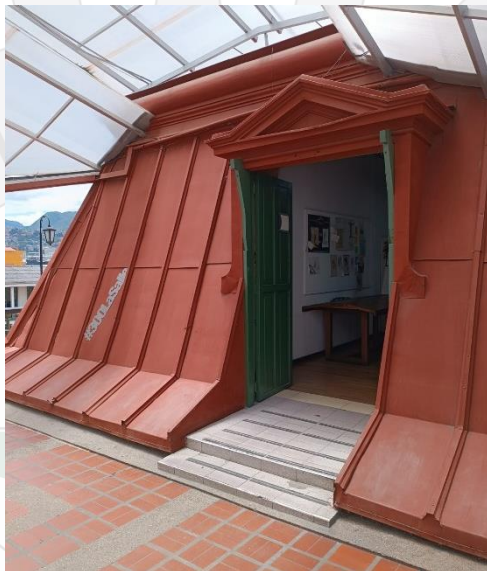
La intervención específica tiene lugar en el cuarto piso del bloque C en la entrada norte de la mansarda (**Fig. 2**). Este espacio está conformado por la cubierta de la mansarda de estilo francés, elemento construido con estructura de madera y recubrimiento exterior en lámina metálica con posterior capa de pintura, cuenta con una puerta en madera, los pisos internos son en madera al igual que los muros interiores son en machimbre elementos descritos que corresponden al periodo y estilo constructivo de la edificación y que presentan desgaste propio de su uso por lo que se puede inferir como originales, en cuanto al espacio que se ubica hacia la parte exterior de la puerta este cuenta con dos escalones asimétricos que dificultan el uso y la ergonomía, con acabado en enchape cerámico de dos tonos distintos con pirlan en aluminio de borde refilado elementos que no corresponden a la época constructiva de la edificación por lo que se concluye son elementos producto de modificaciones contemporáneas que presentan un alto deterioro producto del propio uso donde se identifica descascaramiento en elementos cerámicos,

pirilan doblado en algunas secciones y desgaste por fricción en general, lo que convierte a estos elementos en disruptivos estéticos y funcionales del lugar, por lo que se considera pertinente la reestructuración de estos elementos al no ver ningún tipo de valor estético, arquitectónico, histórico o funcional para este lugar.

**Figura 2.** Estado actual del Punto de intervención C-IED-002.

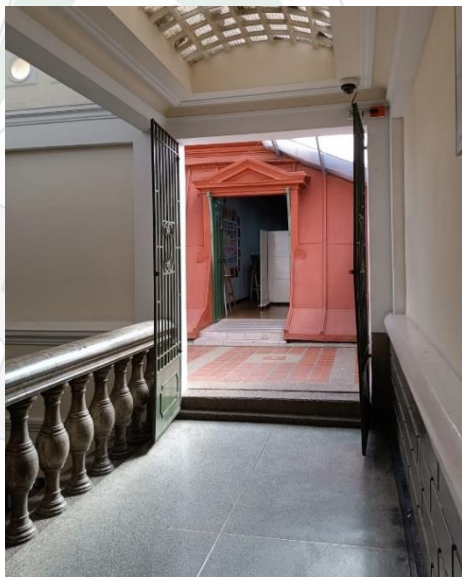
La ubicación específica del lugar de intervención se localiza en el cuarto piso del Bloque C a un costado de las escaleras principales frente a la mansarda (**Fig. 3**). Este espacio está conformado por una puerta tipo reja de doble batiente, pisos en granito pulido con dilatadores balaustrada al costado izquierdo sobre el vacío de la escalera principal y zócalo derecho con moldura de remate. En su parte superior se cuenta con un traga luz en vidrio martillado con molduras, elementos pertenecientes al periodo constructivo de la edificación de estilo francés que infiere son elementos originales de la edificación ya que no hay cambios bruscos en sus texturas o acabados que permitan evidenciar modificaciones en el tiempo.

**Figura 3.** Estado actual del Punto de intervención D-IED-003.

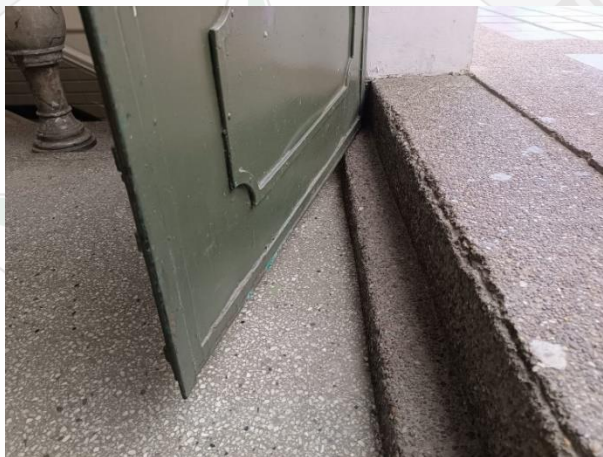
Como elementos complementarios del espacio encontramos 2 escalones, subdivididos en dos de manera asimétrica (**Fig. 4**), que por su forma y manera en que encajan con el barrido y posición de la puerta cuando está cerrada se concluye que fueron construidos de manera posterior ya que no funcionan como escalones ya que no permiten posicionar el pie de manera correcta ya que tienen 8 y 24 cm de huella respectivamente con 7 y 14 cm de contrahuella medidas que impiden su uso, el acabado de estos es en gravilla lavada, distinta del granito pulido original del piso por lo que se concluye que estos no son parte de la originalidad de la edificación y por el contrario son producto de modificaciones que se han realizado en el tiempo.

**Figura 4.** Escalones construidos posteriormente en el punto de intervención D-IED-003.

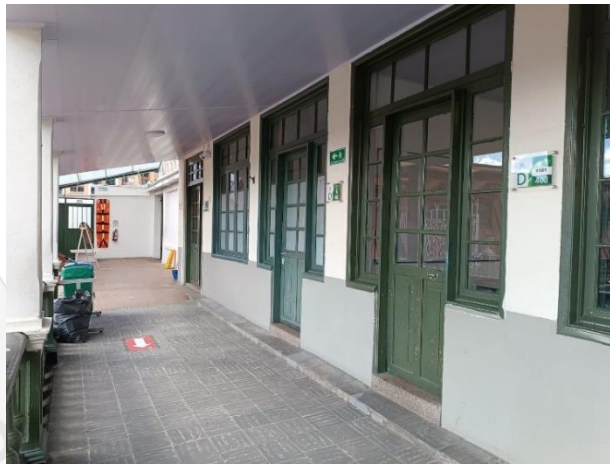
**Figura 7.** Estado actual del Punto de intervención D-IED-016 017

En este espacio encontramos acabados de pisos en 3 materiales distintos, enchape cemento hacia el corredor exterior, dilatación en gravilla lavada, vano de puerta y madera en pisos internos de salón y espacio administrativo, elementos de madera (puertas y ventanas) contruidos estéticamente similares a los que se encuentran en los demás pisos del bloque con la diferencia que son más bajos ya que el piso es de menor altura y que permite identificar una diferencia constructiva que corresponde a que este piso es producto de una construcción contemporánea y no original del bloque, así mismo previo al ingreso de los salones encontramos un escalón de 25 cm de huella y 6 cm de

contrahuella, dimensiones que lo hacen inadecuado funcionalmente ya que puede generar tropezones y caídas en las personas que hacen uso de este espacio o incluso la omisión del mismo por su poca ergonomía debido a que tiene peralte.

Este escalón pudo ser producto de intervenciones posteriores a la misma construcción del cuarto piso, ya que no la totalidad del mismo se encuentra terminada con el mismo material tan solo la huella cuenta con enchape similar al del corredor en general, la contrahuella tiene acabado en mortero, motivo por el que no se considera como un elemento arquitectónico relevante para el conjunto ya que no imprime carácter, estética o funcionalidad al mismo, simplemente es producto de una modificación que en su momento se realizó para responder a una necesidad que actualmente no cumple motivo por el que se propone la modificación del mismo para dar paso a una intervención que cumpla con las normativas de accesibilidad vigentes.

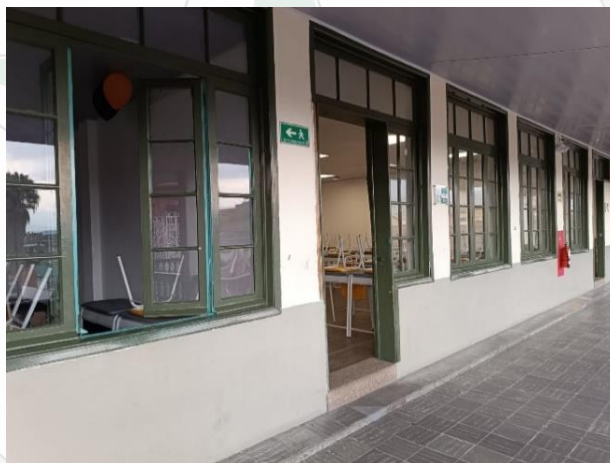
**Figura 8.** Estado actual del Punto de intervención D-IED-018

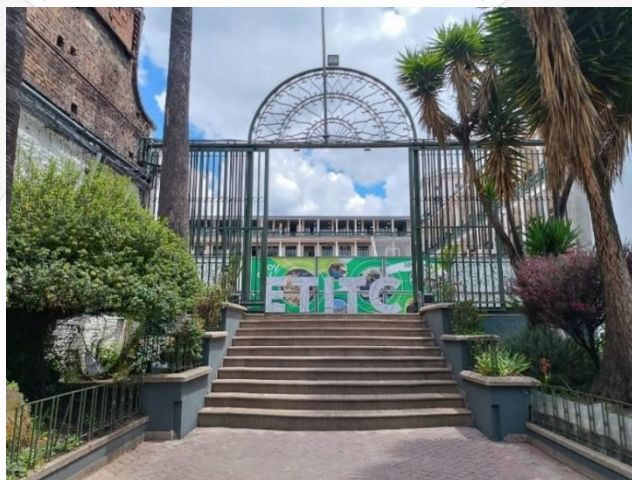
Específicamente el punto de intervención corresponde a las escaleras que permiten salvar el cambio de nivel entre la calle 13 y el patio central de la institución (**Fig. 9**), compuestas por 10 escalones con acabados en gravilla lavada y cerámicas de arcilla tipo fachaleta rectangular de fabricación moderna por lo que podemos inferir que las escaleras son originales pero sus acabados de recubrimiento no los son ya que los materiales de la misma no corresponden al periodo constructivo de la edificación y no presentan un desgaste propio de un material con más de 100 años de uso.

**Figura 9.** Estado actual del Punto de intervención PB-001

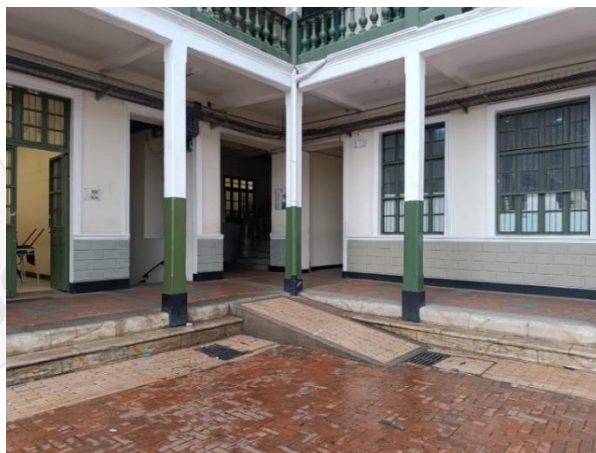
Específicamente la intervención se localiza en la esquina noroccidental del patio central, **(Fig. 11)** donde encontramos una rampa que permite salvar los dos escalones que existen entre el nivel del patio y el corredor perimetral, esta es producto de intervenciones contemporáneas en pro de tener espacios accesibles, pero que a las normativas de la norma vigente no cumplen los requerimientos ya que esta presenta una pendiente del 17% la cual supera en gran medida lo permitido, sumado a ello esta se encuentra con acabados en fachaleta la cual se convierte en una textura muy lisa en condiciones mojadas imposibilitando el correcto uso de la misma, no se cuenta con registros que permitan determinar su construcción pero por la materialidad y estado de los acabados se infiere no es superior a 15 años.

más antiguos del espacio pero que por su tipo y desgaste son evidente producto de intervenciones posteriores.

**Figura 11.** Estado actual del Punto de intervención PB-003

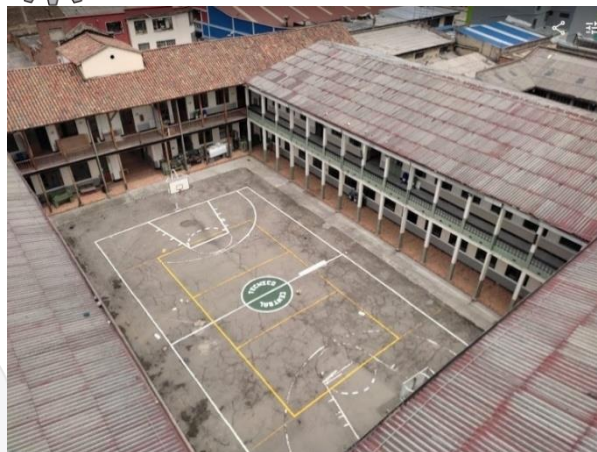
**Figura 12.** Estado del Punto de intervención PB-005

Específicamente la intervención se localiza en la parte central del costado hacia el bloque H donde encontramos que el piso correspondiente al patio es en concreto, producto de adecuaciones realizadas contemporáneamente, el corredor perimetral enmarcado por una serie de columnas debidamente moduladas en concreto con una superficie en adoquín prensado, producto de adecuaciones y mejoras realizadas en el tiempo, los muros de la edificación destacan por sus acabados con zócalos, molduras de decoración para el remate de puertas y ventanas, con su materialidad característica de la época específicamente de puertas y ventanas en madera, tanto los acabados de muros como puertas y ventanas se concluyen como originales por su materialidad, nivel de desgaste y registros fotográficos, logrando tener una lectura clara del espacio donde se identifican tanto los elementos originales como los que han sido producto de adecuaciones realizadas en el tiempo.

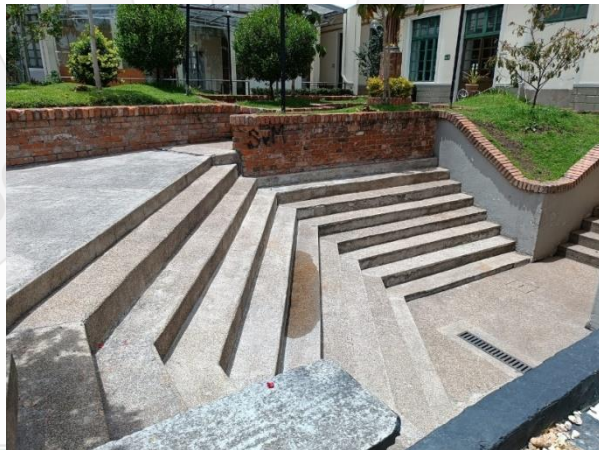
las jardineras de San José siendo parte del edificio con declaratoria, dichas jardineras cuentan con una construcción en mampostería con ladrillo macizo a la vista con dilatación y bordillo en el mismo ladrillo, de este espacio se desconoce su fecha de construcción ya que no se cuenta con registros al respecto.

**Figura 14.** Estado actual del punto de intervención PB-009.

El espacio a intervenir cuenta con 10 escalones asimétricos en algunos casos con un acabado en gravilla lavada de 3mm, escalones que como se comentó son producto de intervenciones contemporáneas con el fin de dar acceso al nuevo (Posterior a 1970`s) bloque J de laboratorios ya que este se ubica en un predio aldeaño que fue adquirido por la institución, motivo por el que fue necesaria la modificación, estos escalones no representan un gran valor histórico o estético para la unidad arquitectónica debido a que es un elemento funcional, que en su momento se improvisó como una solución de accesibilidad mas no fue un elemento desarrollado compositivamente para integrarse a su contexto.
