## INFORME DE DIAGNÓSTICO

| Proyecto: | MEJORAMIENTO DE LAS CONDICIONES DE HABITABILIDAD DE LAS VIVIENDAS DE LA ZONA URBANA DEL MUNICIPIO DE SARAVENA, DEPARTAMENTO DE ARAUCA.. |
| Contiene: | INFORME DE DIAGNÓSTICO PARA EL PROYECTO "MEJORAMIENTO DE LAS CONDICIONES DE HABITABILIDAD DE LAS VIVIENDAS DE LA ZONA URBANA DEL MUNICIPIO DE SARAVENA, DEPARTAMENTO DE ARAUCA.." |
| Fecha elaboración: | Julio de 2026 |

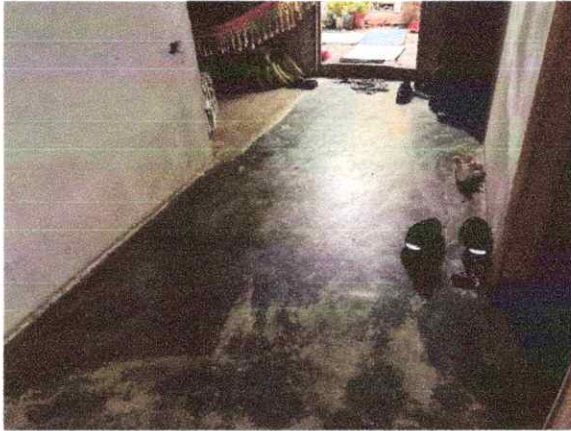
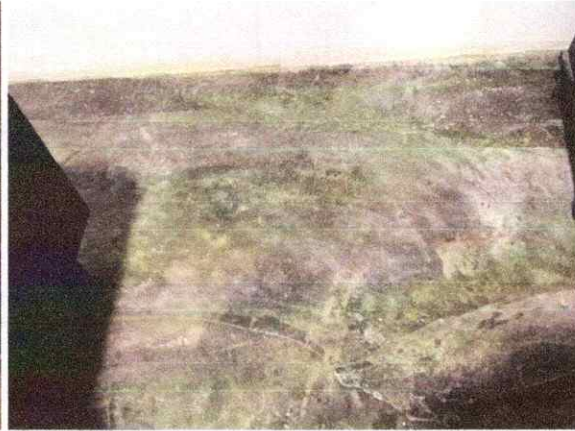
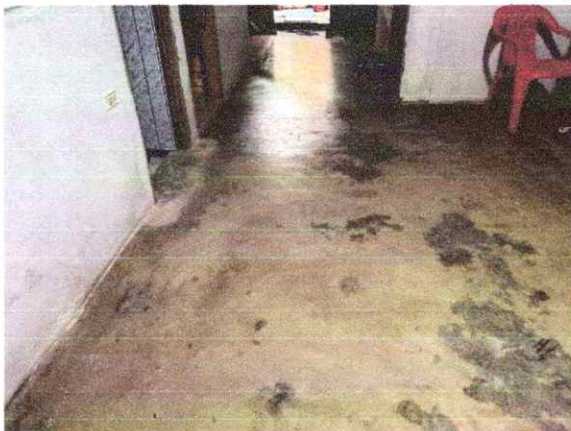
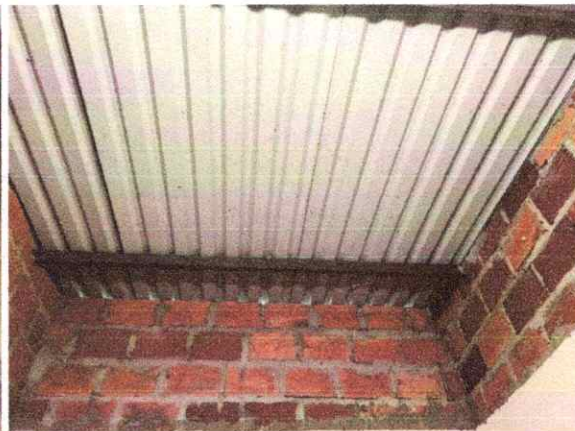
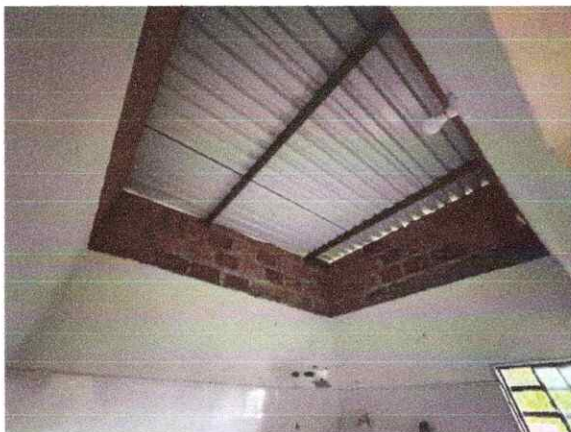
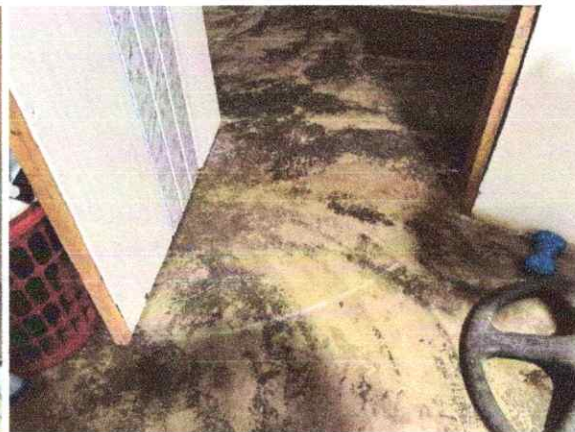
Durante la visita técnica realizada a la vivienda de la beneficiaria se evidenció que los pisos de las zonas de circulación y algunos espacios interiores se encuentran en concreto sin acabado final, con manchas de humedad y desgaste superficial, según se registra en las fotografías. Así mismo, se identificó un espacio que no cuenta con cielo raso, quedando expuesta la cubierta y la estructura de soporte hacia el interior.

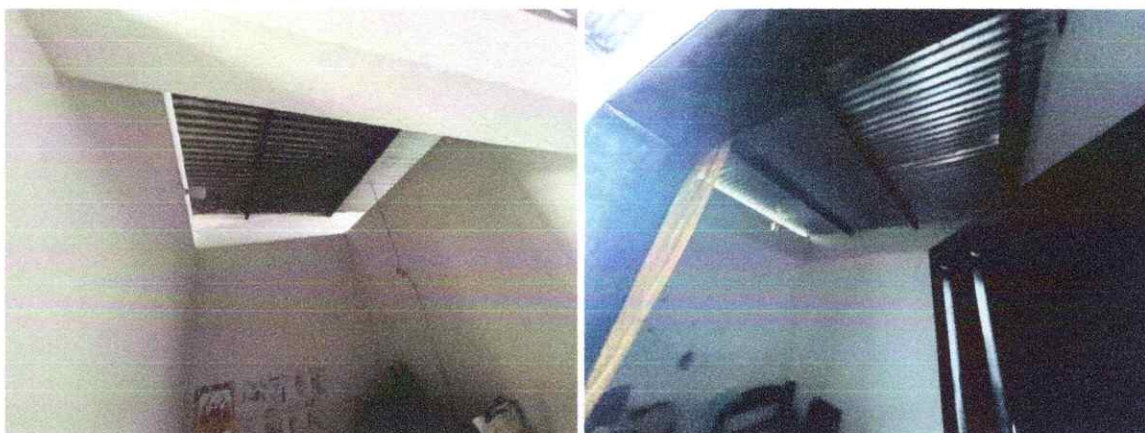
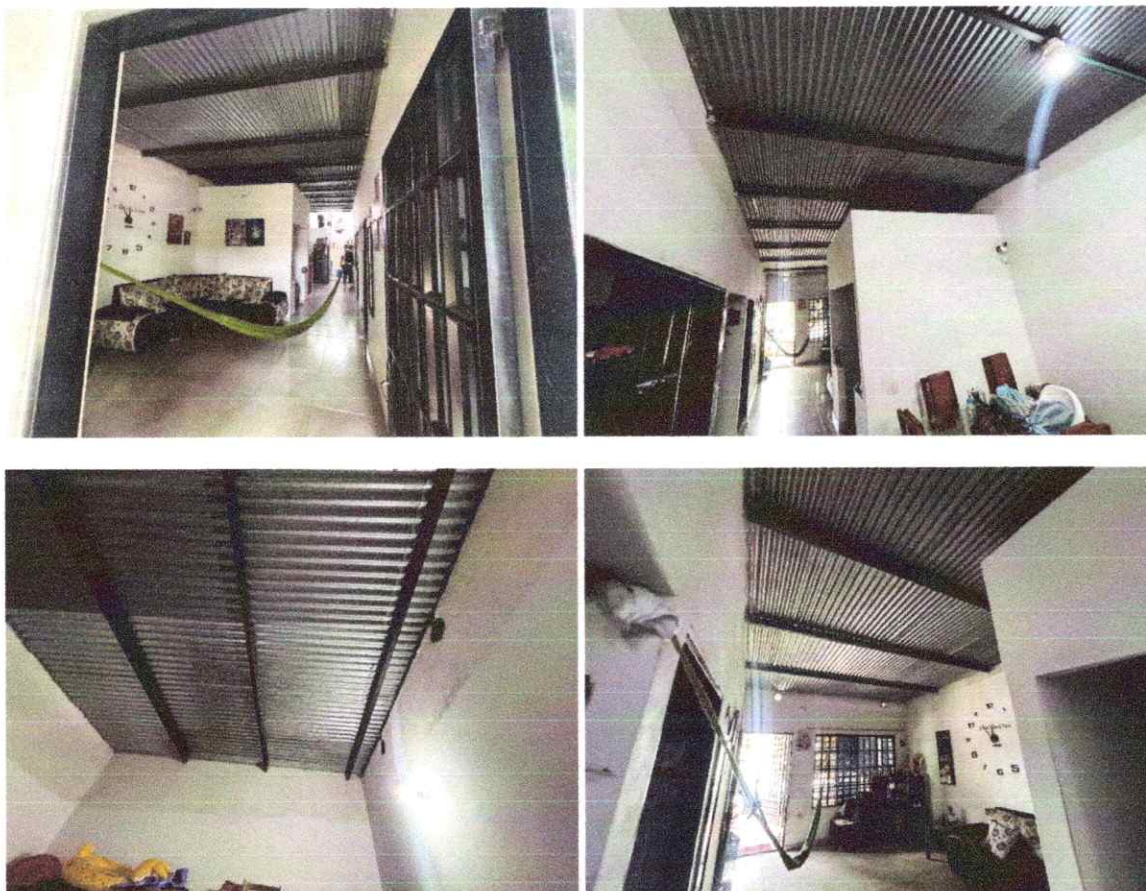
Durante la visita técnica realizada a la vivienda de la beneficiaria se constató que la zona social no cuenta con cielo raso interior, quedando expuesta hacia el interior de la vivienda la cubierta existente, conformada por láminas metálicas de zinc, tal como se evidencia en el registro fotográfico. Esta condición genera una deficiencia en las condiciones de habitabilidad del espacio, debido a que la cubierta queda directamente expuesta al ambiente interior, favoreciendo la transferencia de calor hacia el interior de la vivienda, especialmente durante los periodos de mayor incidencia solar, además de permitir el ingreso y acumulación de polvo y dificultar el mantenimiento y limpieza de la superficie interior.

De igual manera, se observó que la iluminación de los espacios se resuelve mediante puntos eléctricos básicos ubicados sobre los muros exteriores, evidenciándose la necesidad de mejorar y adecuar el sistema de iluminación interior para garantizar una distribución más funcional y segura de los puntos de alumbrado. Adicionalmente, los muros interiores presentan deterioro en sus acabados de pintura, afectando las condiciones estéticas y de conservación de los espacios.

Por lo anterior, el presupuesto del proyecto contempla para esta vivienda el suministro e instalación de cielo raso en PVC, la instalación de nuevos puntos eléctricos de alumbrado con sus respectivas lámparas LED, y la aplicación de pintura vinilo tipo 1 a tres manos sobre los muros interiores, con el fin de mejorar el confort y la presentación de la vivienda.

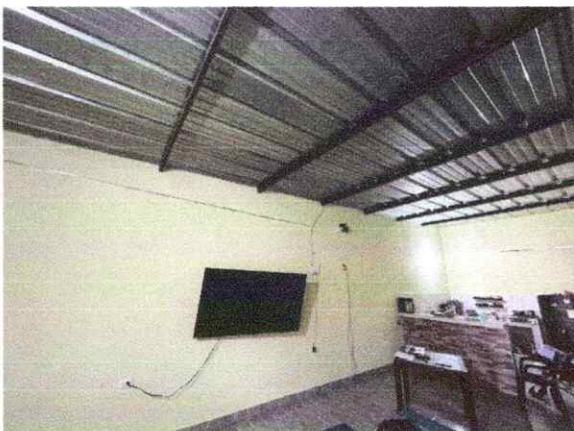
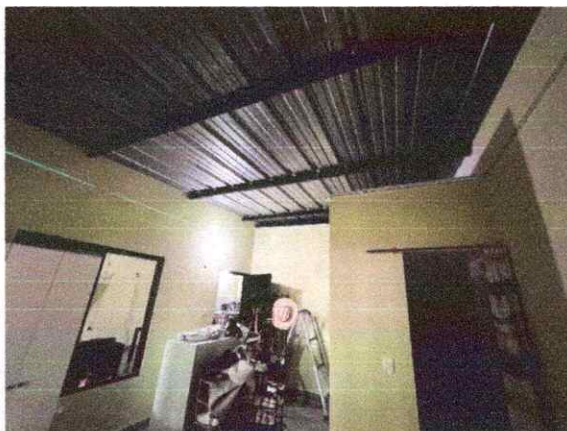
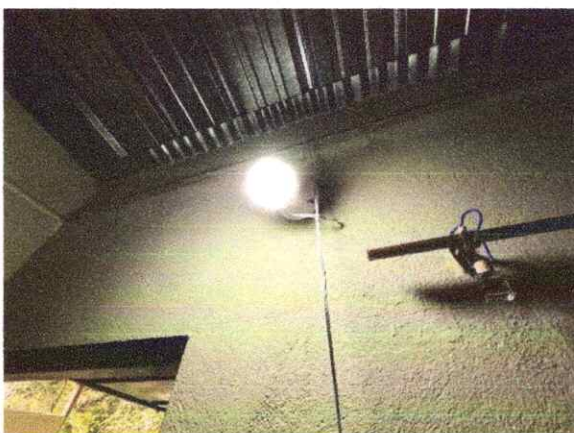
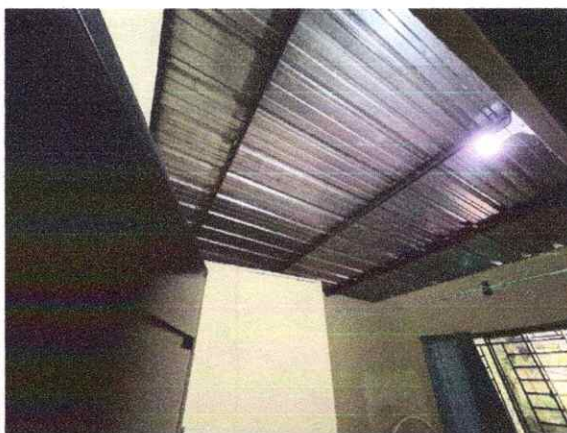
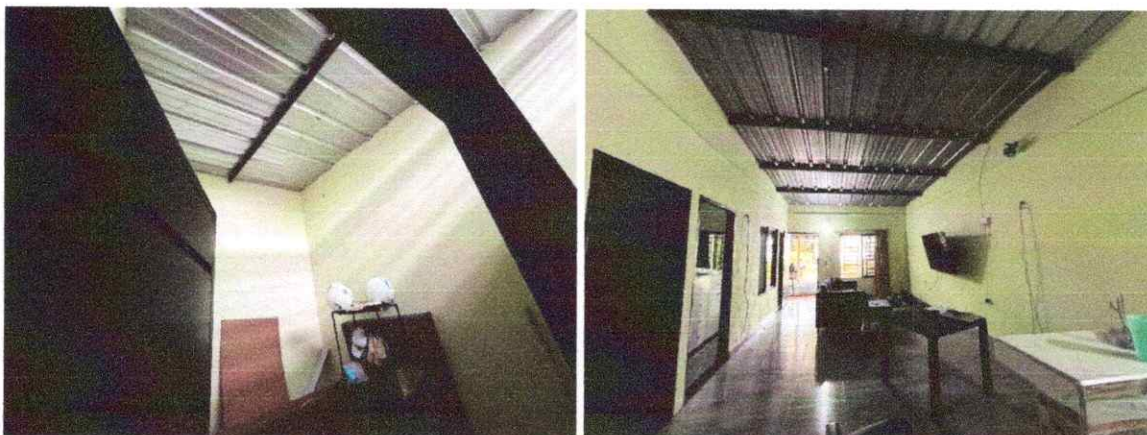
En la visita de inspección realizada a la vivienda del beneficiario, se verificaron las condiciones actuales de la zona social, encontrándose que este espacio carece de cielo raso, por lo que la cubierta de lámina metálica permanece directamente expuesta hacia el interior. Durante la revisión se observaron, además, manchas asociadas a presencia de humedad en la superficie de la cubierta, situación que evidencia condiciones que pueden afectar el confort y la conservación de los elementos interiores de la vivienda.

En cuanto a la instalación eléctrica, se encontró que el sistema de iluminación actualmente utilizado corresponde a bombillos suspendidos mediante cables sueltos, sin puntos de alumbrado adecuadamente dispuestos e instalados. Esta condición requiere ser corregida, considerando la necesidad de contar con elementos eléctricos organizados y seguros para el uso cotidiano de los habitantes. Adicional los muros interiores presentan deterioro en sus acabados de pintura.

De acuerdo con lo observado, el presupuesto del proyecto contempla para esta vivienda el suministro e instalación de cielo raso en PVC, la instalación de nuevos puntos eléctricos de alumbrado con sus respectivas lámparas LED, y la aplicación de pintura vinilo tipo 1 a tres manos sobre los muros interiores, con el fin de mejorar las condiciones de habitabilidad y seguridad eléctrica de la vivienda.

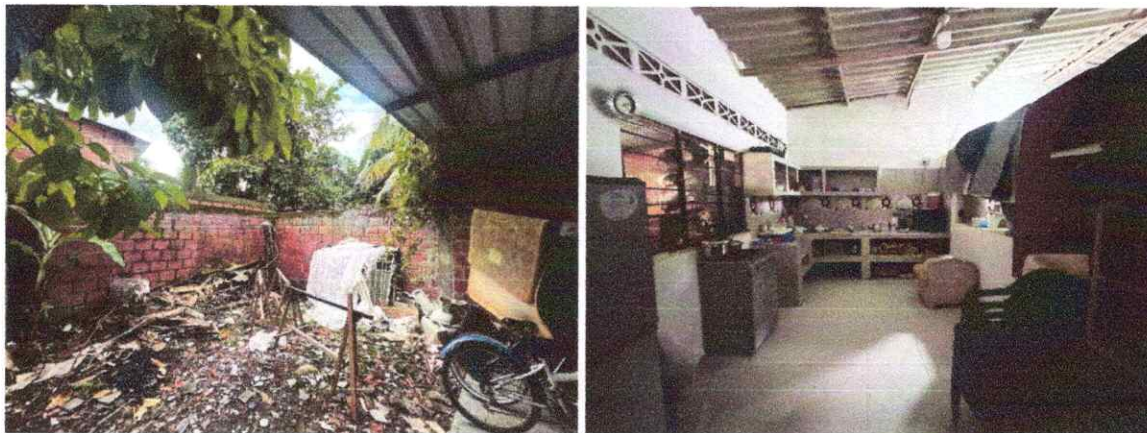
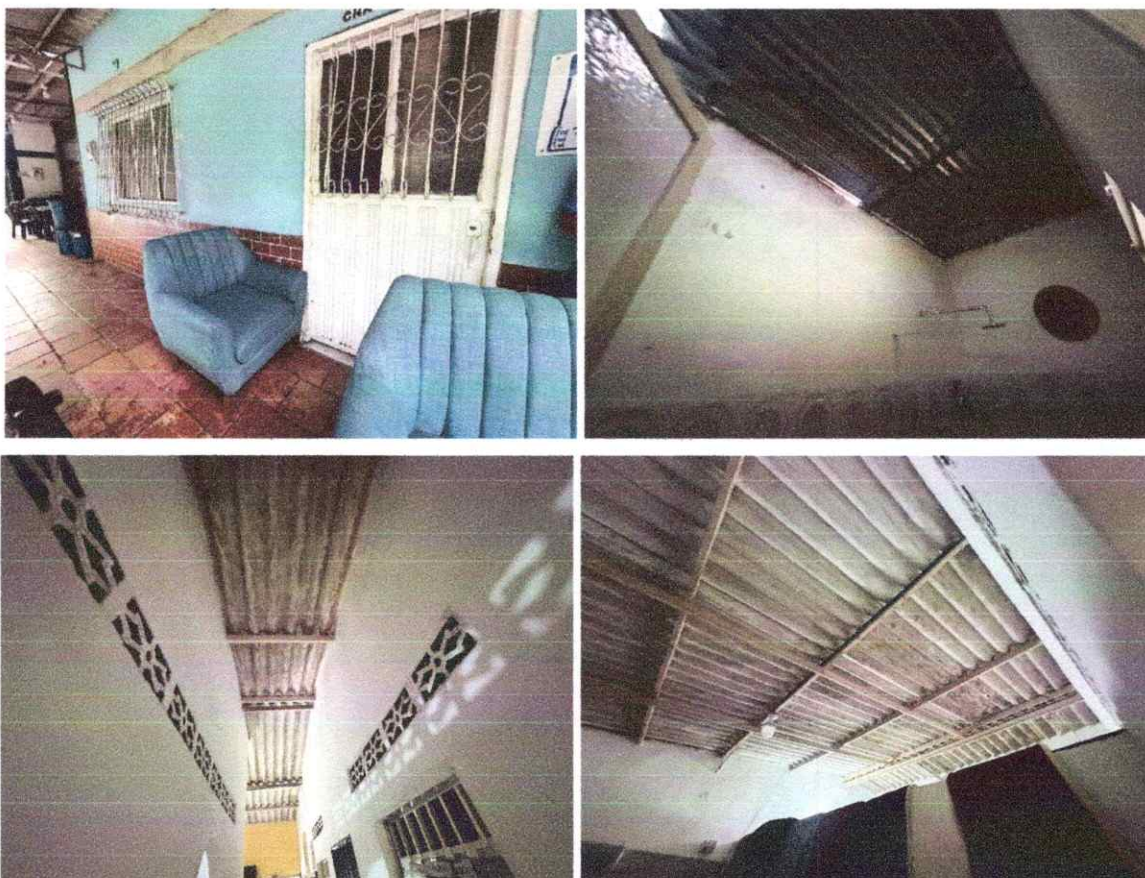
Durante la visita técnica realizada a la vivienda de la beneficiaria se constató que la cubierta existente en lámina de fibrocemento presenta un avanzado estado de deterioro y envejecimiento, según se observa en el registro fotográfico tomado desde el interior de varios espacios de la vivienda. Adicionalmente, se identificó en la zona posterior un cerramiento perimetral en mampostería que se encuentra incompleto, en un área actualmente utilizada como depósito de elementos y materiales.

En atención a lo anterior, el presupuesto del proyecto contempla para esta vivienda el desmonte de la cubierta existente, el suministro e instalación de cubierta nueva en teja termoacústica con sus correas metálicas de soporte, así como la construcción de muro en bloque no. 5 de 6 huecos para completar el cerramiento identificado, con el fin de garantizar la protección de los espacios interiores y la seguridad del predio.

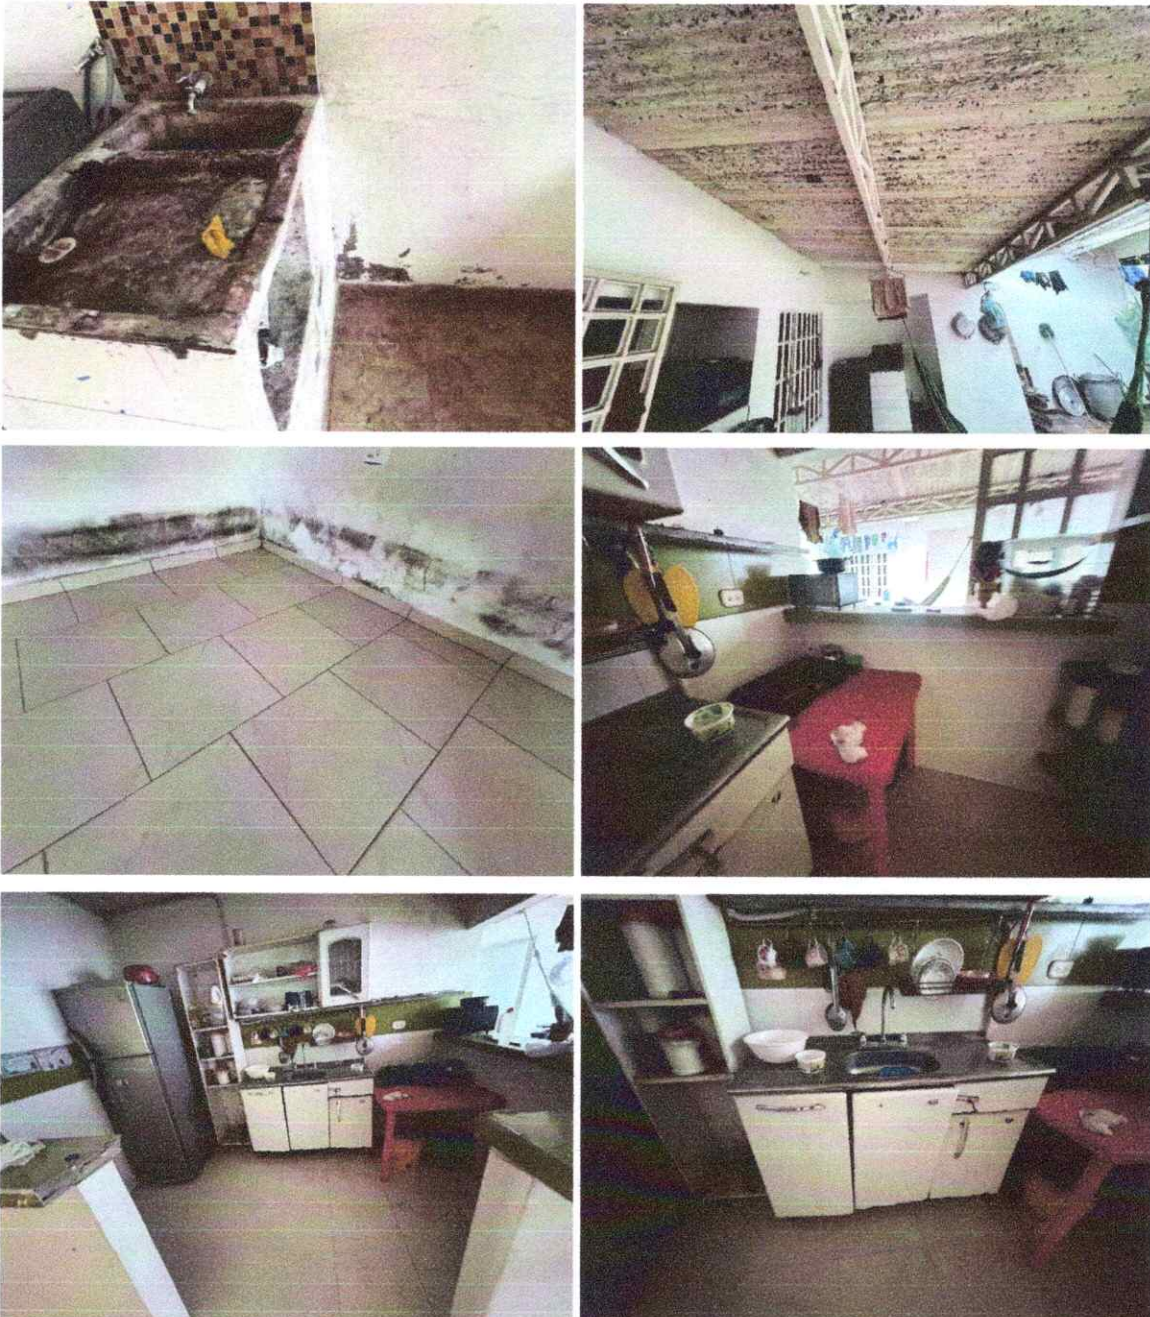
Durante la visita técnica realizada a la vivienda de la beneficiaria se identificaron múltiples necesidades de intervención. En la zona de lavado se evidenció un mesón en concreto con un avanzado desgaste superficial y manchas de humedad en el muro adyacente, conforme se registra en las fotografías. Así mismo, se constató la presencia de humedad y moho en la unión de muro y piso de uno de los espacios interiores, cubierta deteriorada en parte de la vivienda, muros sin pañete ni enchape en zonas húmedas, y una cocina con mueble y lavaplatos en avanzado estado de deterioro.

De acuerdo con lo anterior, el presupuesto del proyecto contempla para esta vivienda un conjunto integral de actividades: construcción de mesón en concreto, instalación de punto hidráulico y punto sanitario, reemplazo de cubierta en teja termoacústica y correa metálica, suministro e instalación de cielo raso en PVC, construcción de muro en bloque, pañete, enchape de piso y de muro en cerámica, pintura vinilo, estuco plástico sobre muros interiores, y suministro e instalación de lavaplatos en acero inoxidable, con el fin de atender de manera integral las condiciones de deterioro identificadas.

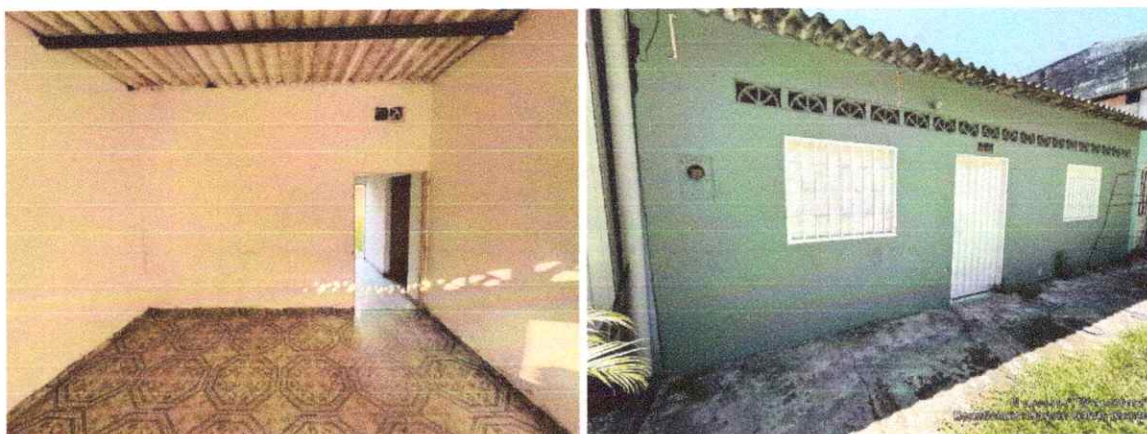
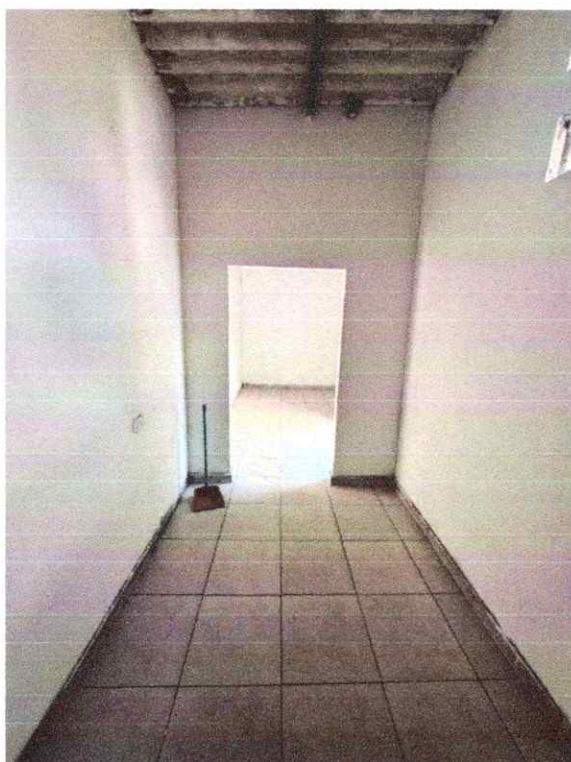
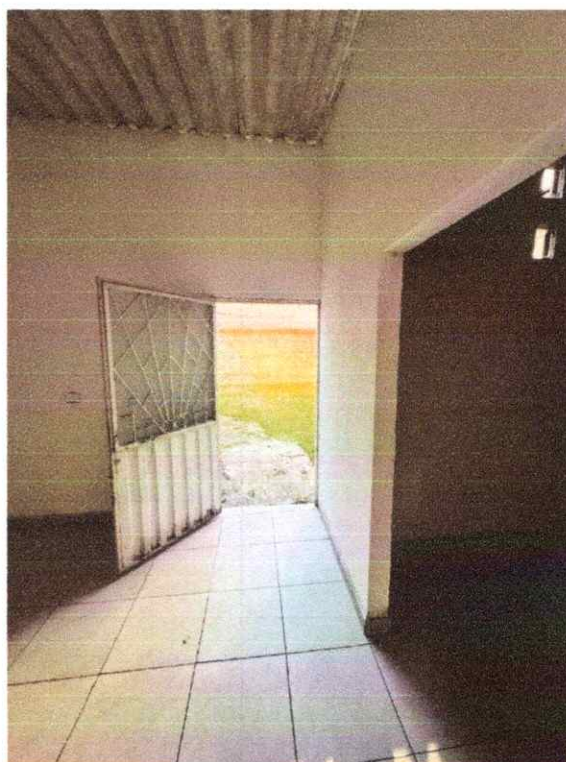
Durante la visita técnica realizada a la vivienda del beneficiario se evidenció que los espacios interiores no cuentan con cielo raso, quedando la estructura de cubierta expuesta hacia el interior, según se observa en el registro fotográfico. Se identificó, además, que la vivienda no cuenta con puntos eléctricos de alumbrado suficientes en dichos espacios.

En consecuencia, el presupuesto del proyecto contempla para esta vivienda el suministro e instalación de cielo raso en PVC con su respectiva estructura de soporte, así como la instalación de nuevos puntos eléctricos de alumbrado con sus correspondientes lámparas LED, con el fin de cubrir la cubierta existente y garantizar una adecuada iluminación de los espacios.

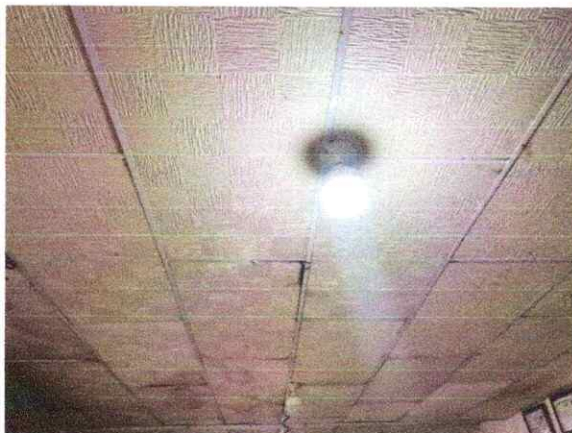
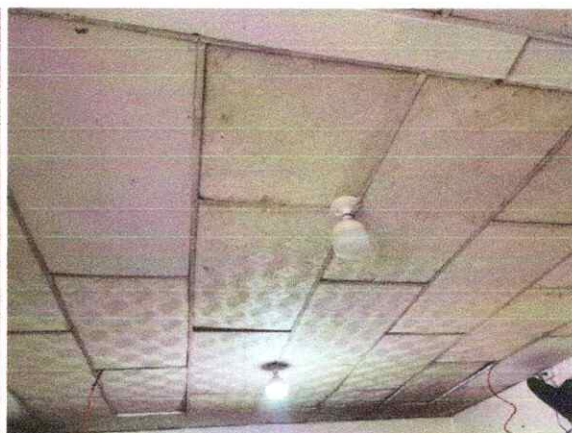
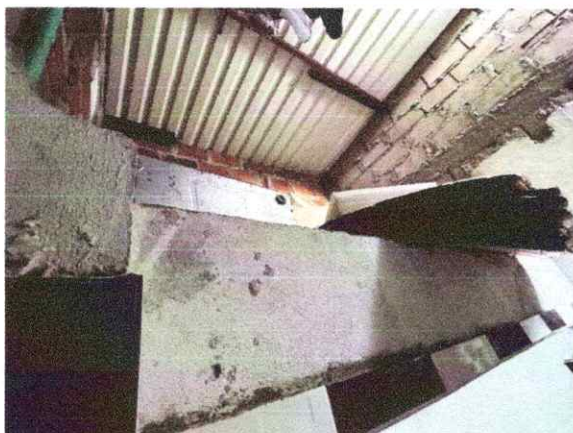
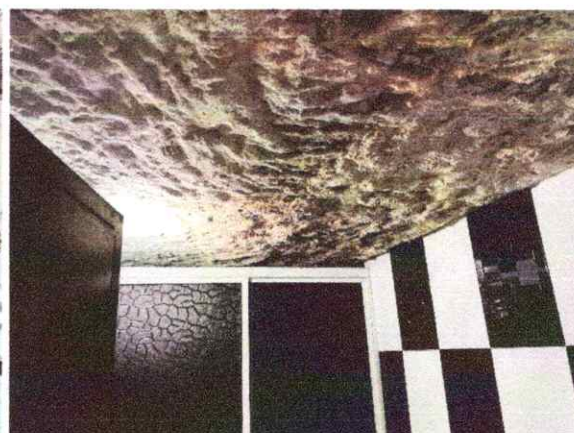
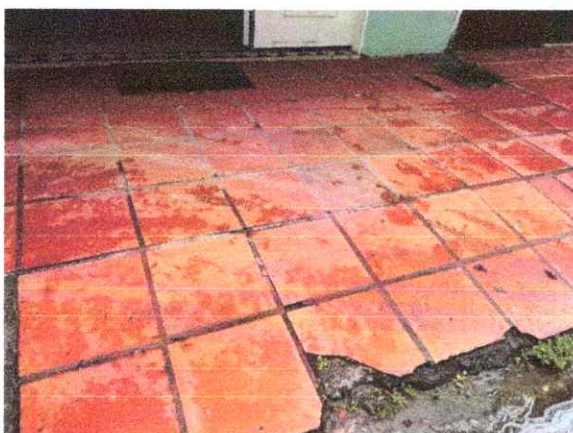
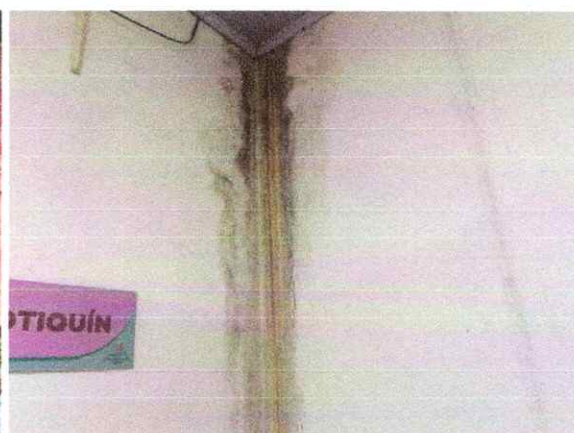
Durante la visita técnica realizada a la vivienda de la beneficiaria se constató que el cielo raso existente en uno de los espacios se encuentra deteriorado, con manchas y decoloración evidentes, conforme se registra en las fotografías. Así mismo, se identificó un acceso con escalón en concreto sin acabado final y con jamba en mampostería a la vista, y un piso exterior en baldosa de barro fracturado y en avanzado estado de deterioro.

De acuerdo con lo anterior, el presupuesto del proyecto contempla para esta vivienda la picada del piso existente y su posterior enchape en cerámica, el suministro e instalación de cielo raso en PVC, la construcción de muro en bloque y su respectivo pañete, así como la instalación de nuevos puntos eléctricos de alumbrado con sus lámparas LED, con el fin de renovar los acabados deteriorados de la vivienda.

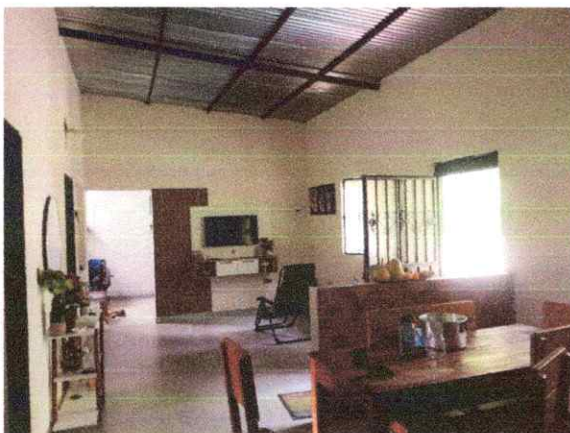
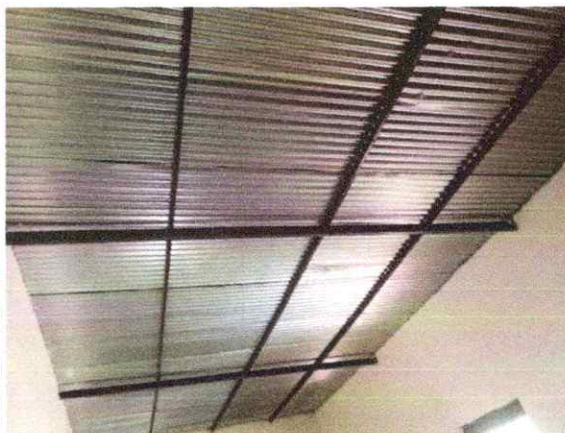
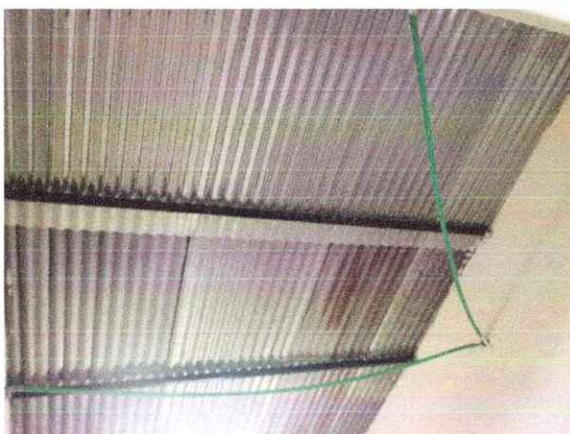
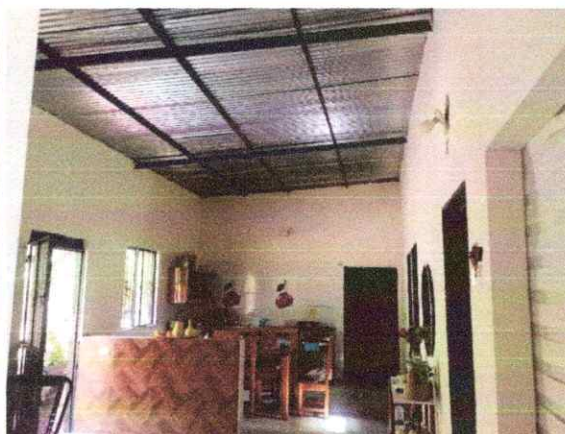
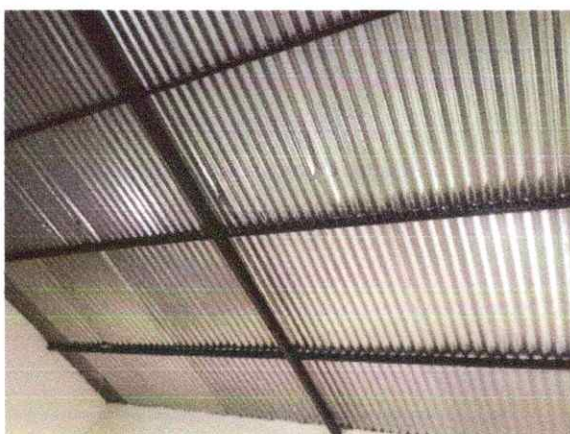
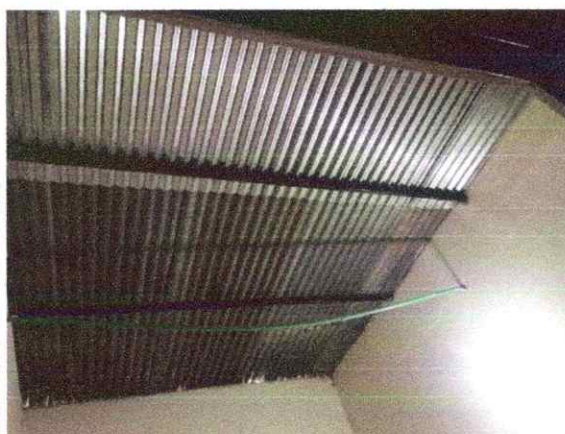
Durante la visita técnica realizada a la vivienda de la beneficiaria se evidenció que, no obstante encontrarse en buen estado general, la zona social no cuenta con cielo raso, quedando la estructura de cubierta expuesta hacia el interior, según se observa en el registro fotográfico. Se identificó además que el cableado eléctrico se encuentra tendido de forma expuesta sobre la estructura de cubierta.

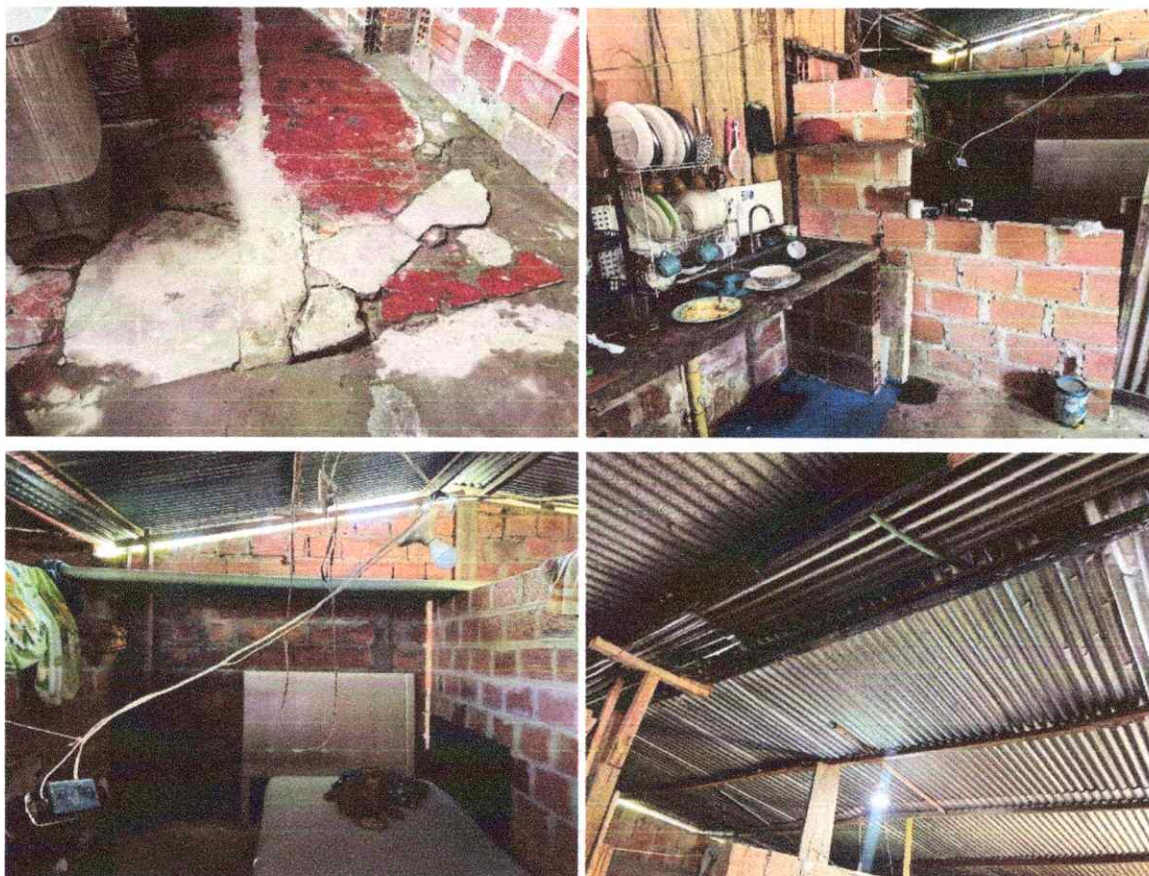
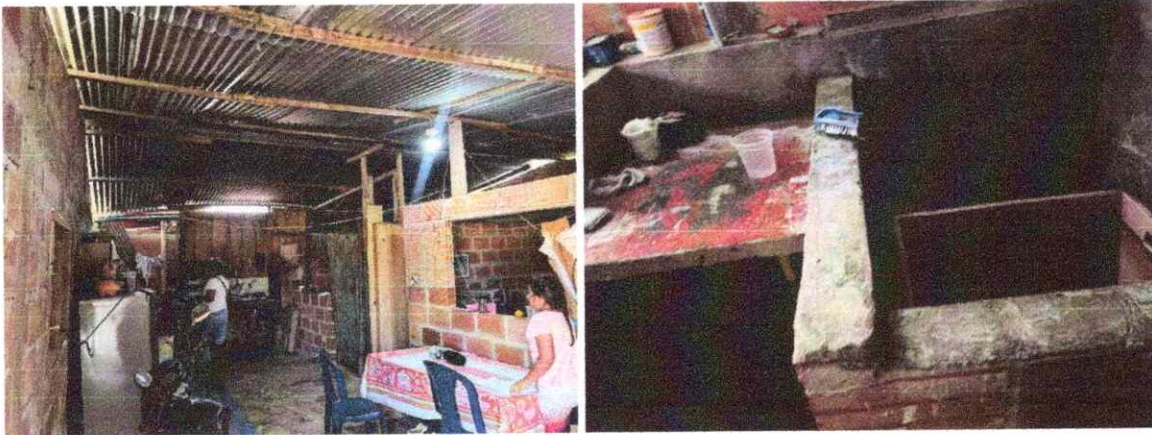
Durante la visita técnica realizada a la vivienda de la beneficiaria se identificó que cuenta con una ampliación construida de manera informal, con muros en mampostería sin pañete y cubierta improvisada en materiales mixtos de recuperación, según se evidencia en el registro fotográfico.

Se constató, además, que el piso de acceso se encuentra fracturado y en avanzado estado de deterioro, y que el cableado eléctrico de uno de los dormitorios se encuentra suelto y expuesto sobre la cama, situación que representa un riesgo para los ocupantes de la vivienda.

En atención a lo anterior, el presupuesto del proyecto contempla para esta vivienda una intervención estructural integral que incluye la demolición del muro en bloque existente, picada de piso y excavación manual, la construcción de vigas de cimentación, vigas aéreas y columnetas en concreto reforzado, el afinado de piso, la construcción de muro nuevo en bloque con su respectivo pañete y enchape, la instalación de puntos hidráulicos y sanitarios, puntos eléctricos de alumbrado, una puerta metálica, pintura, y el suministro e instalación de combo sanitario, ducha y lavadero en granito pulido, con el fin de dotar a este espacio de una estructura, unas instalaciones y unos acabados adecuados.

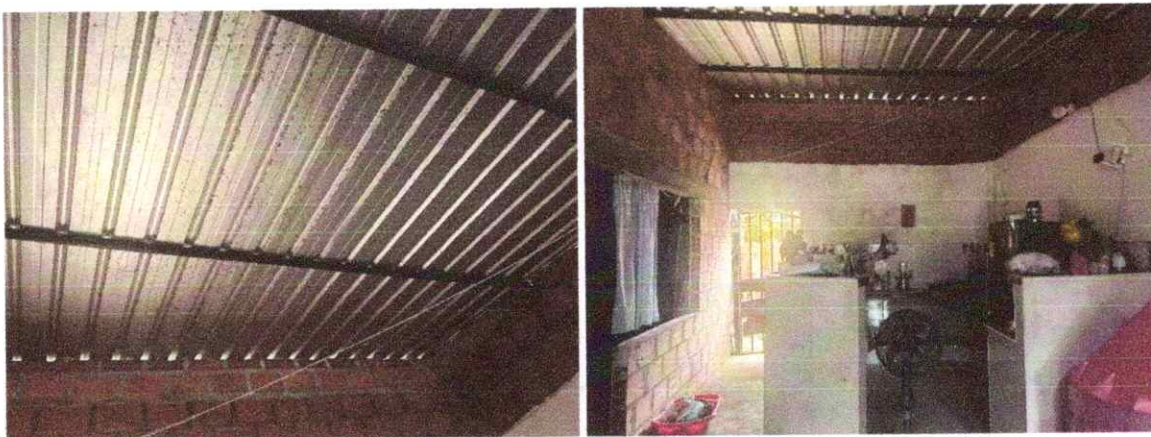
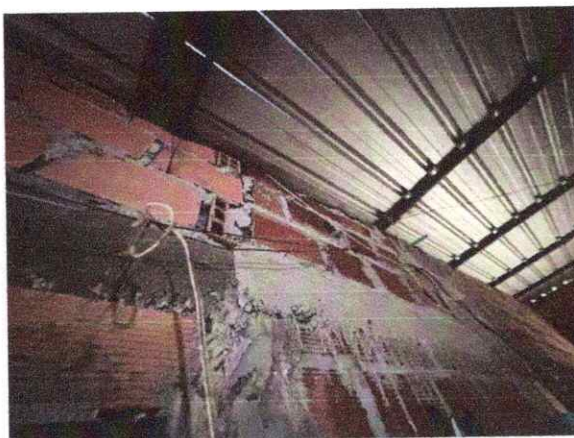
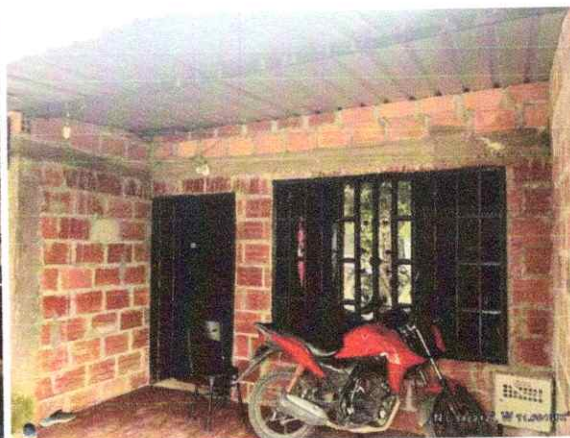
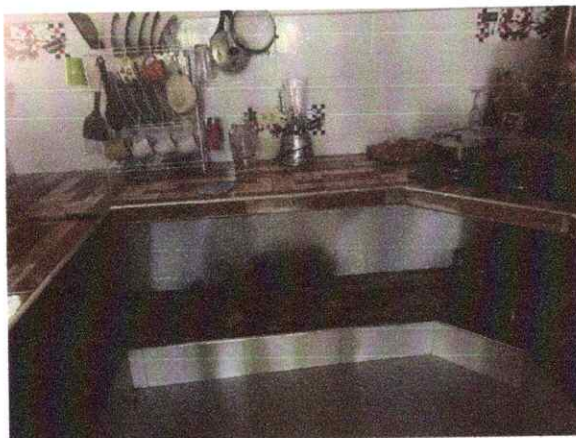
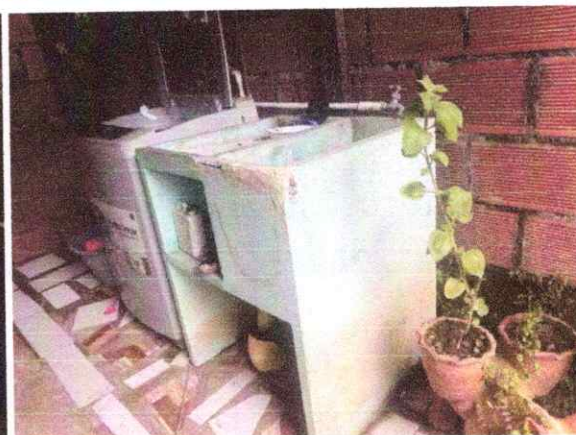
Durante la visita técnica realizada a la vivienda de la beneficiaria se evidenció que la zona social no cuenta con cielo raso, quedando la cubierta en lámina metálica expuesta hacia el interior, conforme se observa en el registro fotográfico. Se constató además que los muros presentan tramos sin pañete, con mampostería a la vista y cableado eléctrico expuesto sobre su superficie.

Por lo anterior, el presupuesto del proyecto contempla para esta vivienda el suministro e instalación de cielo raso en PVC, el pañete de los muros interiores y la aplicación de pintura vinilo tipo 1 a tres manos, así como la instalación de nuevos puntos eléctricos de alumbrado con sus lámparas LED, con el fin de mejorar el acabado y la seguridad eléctrica de la vivienda.

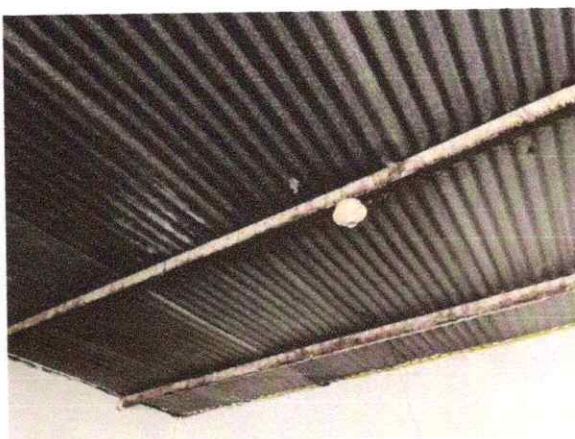
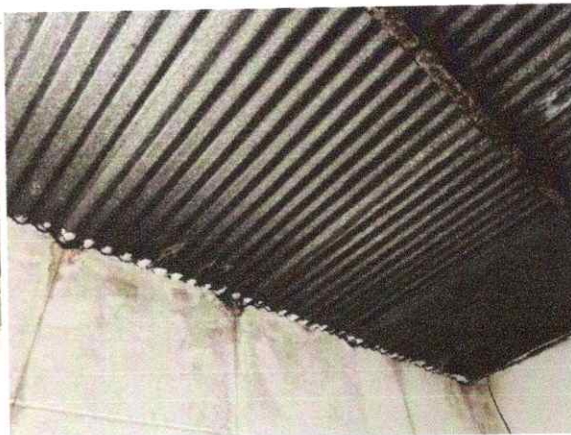
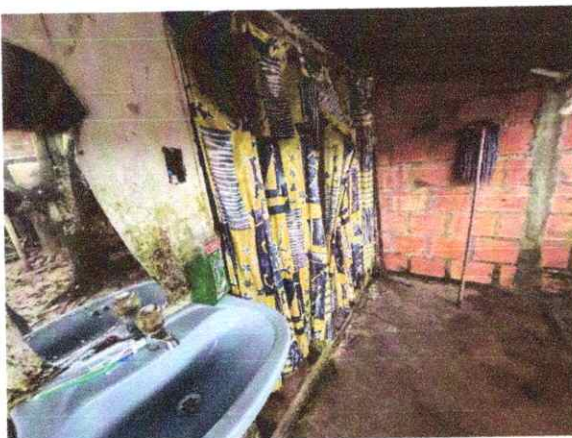
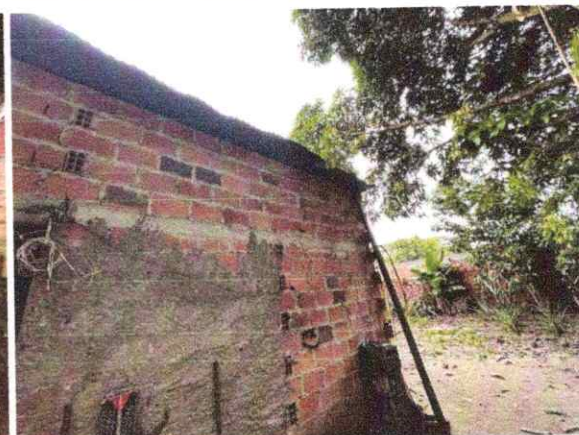
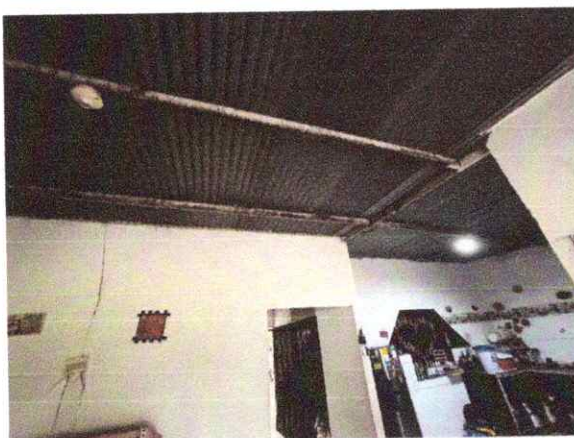
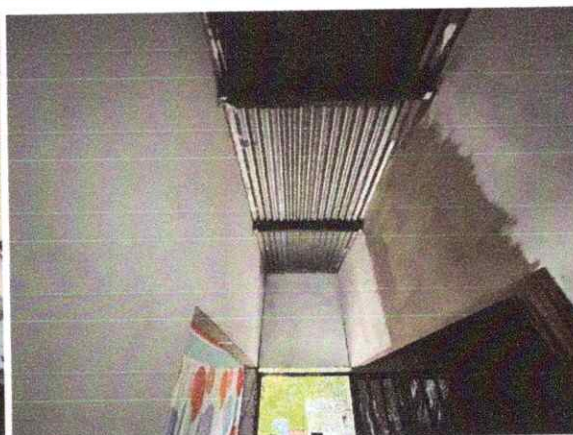
Durante la visita técnica realizada a la vivienda del beneficiario se constató que la cubierta existente en lámina metálica y sus correas de soporte presentan un avanzado estado de deterioro y oxidación, tal como se evidencia en el registro fotográfico tomado desde el interior de la vivienda.
