**CONTRATO GJ 069 DE 2024**  
**CONSORCIO CONSULTORIA I.U. PASCUAL BRAVO**

**INFORME PATOLOGIAS**  
**Bloques 9, 16, 18 y 23**  
**Institución Universitaria Pascual Bravo**  
**Medellín - Antioquia**

**INFORME PATOLOGIAS BLOQUES 9, 16 18 Y 23**  
**INSTITUCIÓN UNIVETSITARIA PASCUAL BRAVO**  
**MUNICIPIO DE MEDELLIN**

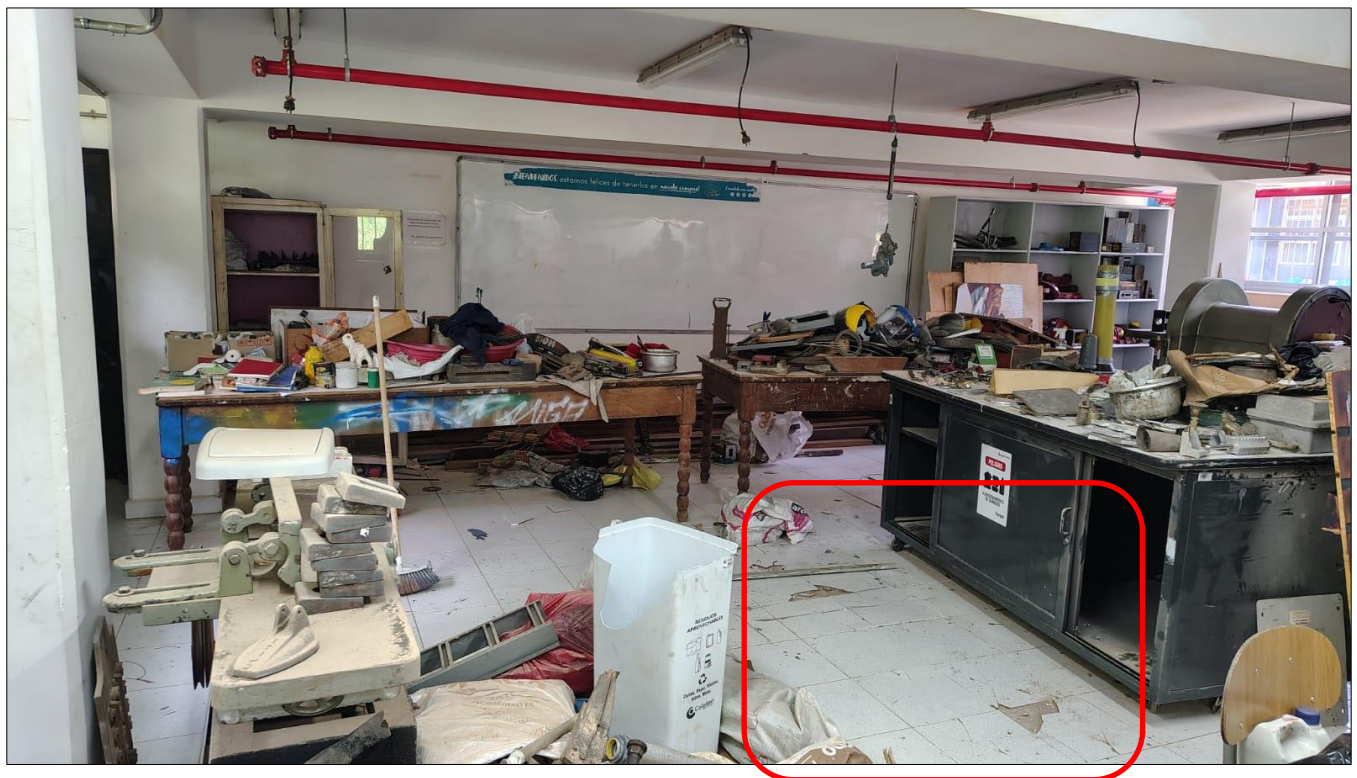
En recorrido se observan pisos levantados o desprendimientos, en mayor proporción en el primer nivel, en el segundo nivel solo se encuentra lesión en un punto en específico (ver fotografía 3).

Fotografía 1. Acabado de piso levantado (primer nivel)

Las fotografías 1, 2 y 3 muestran una patología típica en los pisos, en la cual la cerámica se fisura por falta de dilataciones adecuadas en el plano horizontal, lo anterior se corrige cuando se tienen juntas. Otro aspecto importante a evaluar, es la revisión del material de pega utilizado, cuya función principal es garantizar una adherencia segura y duradera del acabado cerámico a diferentes superficies como concreto, cemento o superficies existentes de baldosas, evitando así, el desprendimiento o movimientos no deseados del acabado o baldosa con el tiempo.

- Para los pisos del bloque 9, en primera planta, se recomienda construir un piso nuevo en concreto reforzado, que sea de transito pesado como el que evidenció en la visita. Se entrega esquema de este tipo de piso.

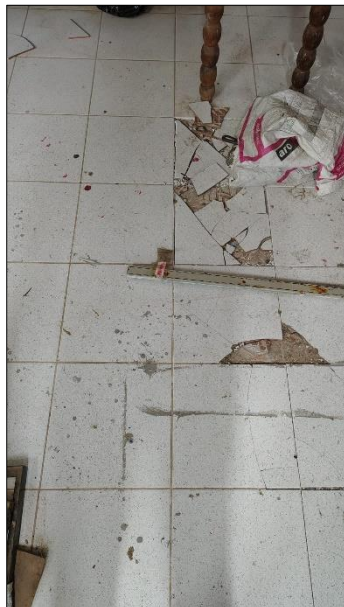
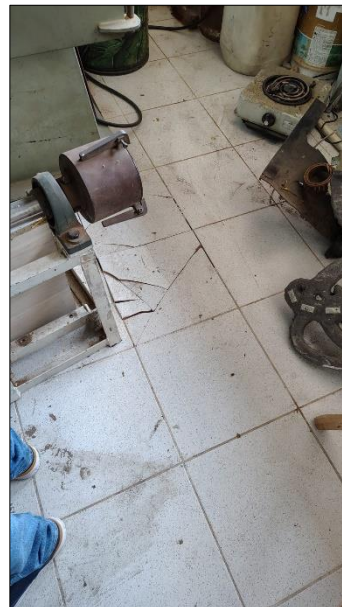
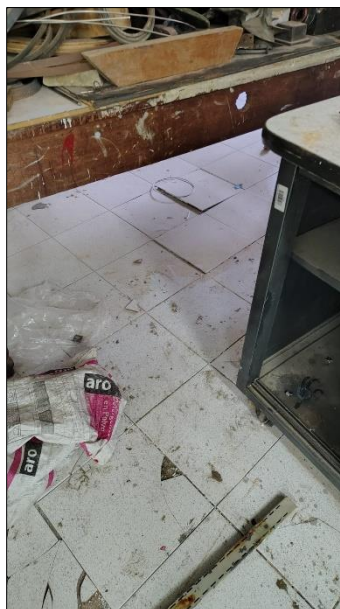
Fotografía 2. Acabado de piso con desprendimiento y levantados (primer nivel)

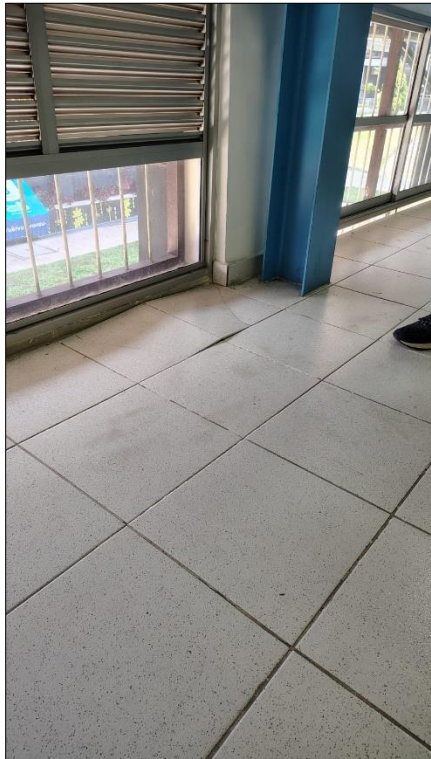
Fotografía 3. Acabado de piso levantado (segundo nivel)

- Las fisuras en pisos se recomienda ejecutar juntas de pisos, los cuales retirando algunas piezas y remplazándolas por otras de menor tamaño para dejar juntas de dilatación del orden de 5mm.
- El bloque 23 continuara en estudio hasta que se realice el ensayo ya mencionado.

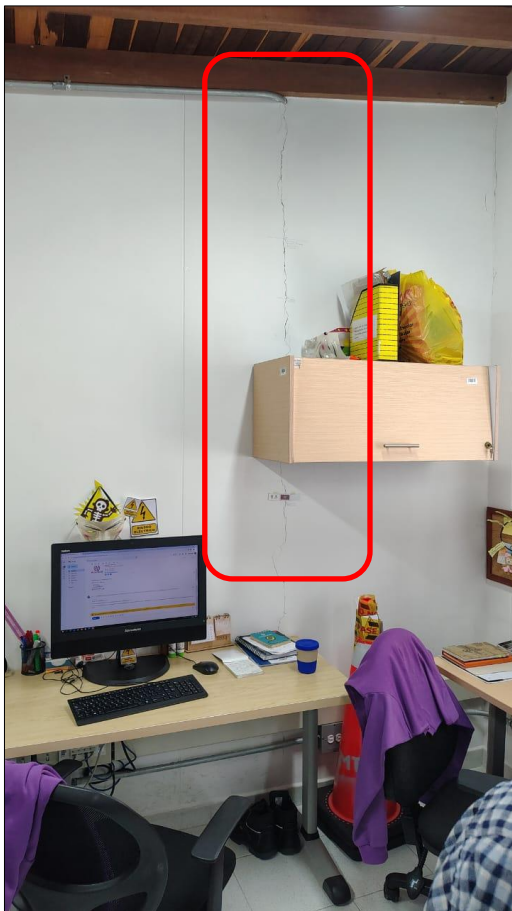
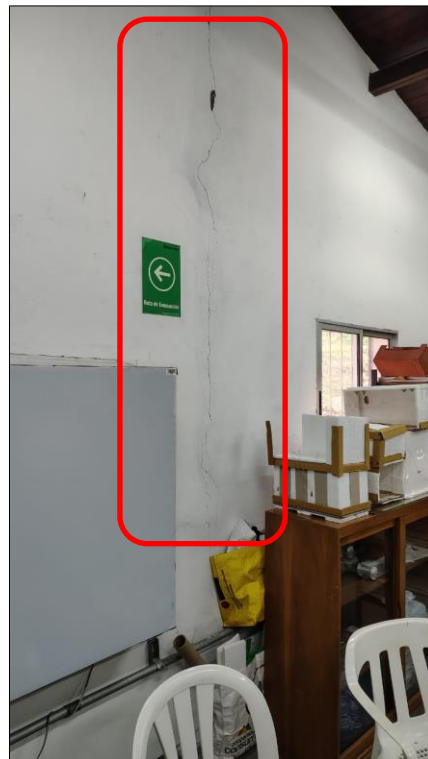
En este bloque, se observan los siguientes aspectos: fisuración por ausencia de juntas en acabados de muros y pisos.

Fotografía 4. Fisuras en muros

En la visita, se informó, que el lugar en el que aparecen las fisuras, se trata de una adición, es decir, un tramo de la construcción realizado posteriormente. La mala marcación o ausencia de las dilataciones en dichos puntos, está siendo el origen de las fisuraciones mostradas en las fotografías anteriores. El marcar dicha dilatación o junta durante la construcción, es realizar o inducir la fisura de

una manera artificial, es permitir el movimiento de los materiales, evitando así la aparición de dicha patología.

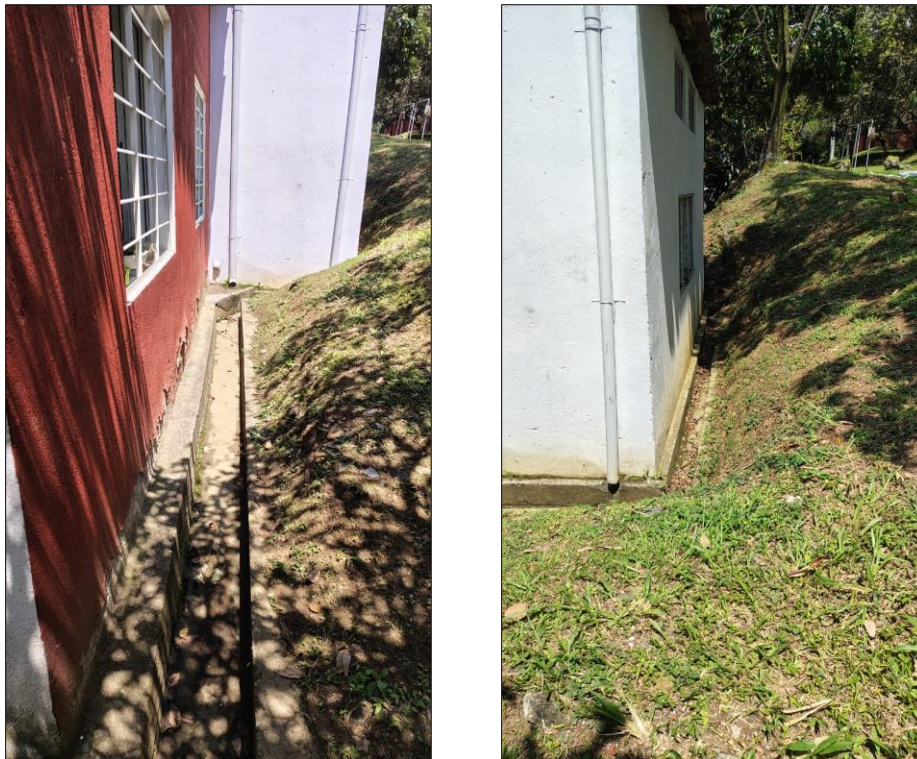
Fotografía 5. Cunetas en bloque 16

Adicionalmente, se observa en recorrido en el bloque 16, un inadecuado manejo de aguas en el punto de la adición, lo que puede favorecer los asentamientos y ocasionar que se presente la fisuración en aquellos puntos que fueron contruidos y diseñados en diferentes momentos, y que debían contar con la concepción de una junta de construcción.

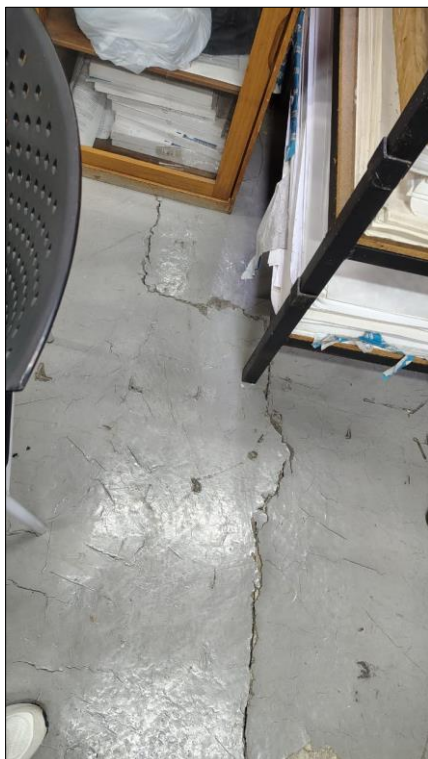
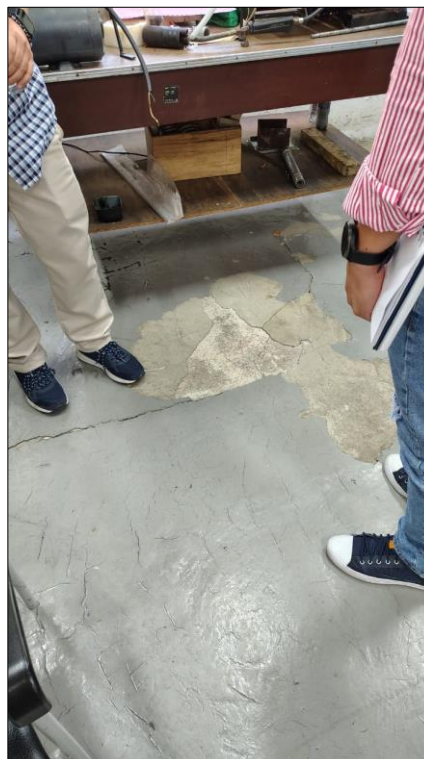
Fotografía 6. Fisuración y desprendimiento en acabado de piso bloque 16

Tal y como ocurre en el bloque 9, se muestra la importancia de la marcación de las juntas en los pisos, estas serán fracturas planeadas, que permitirán el movimiento de los elementos y evitar de esta manera el agrietamiento al azar.

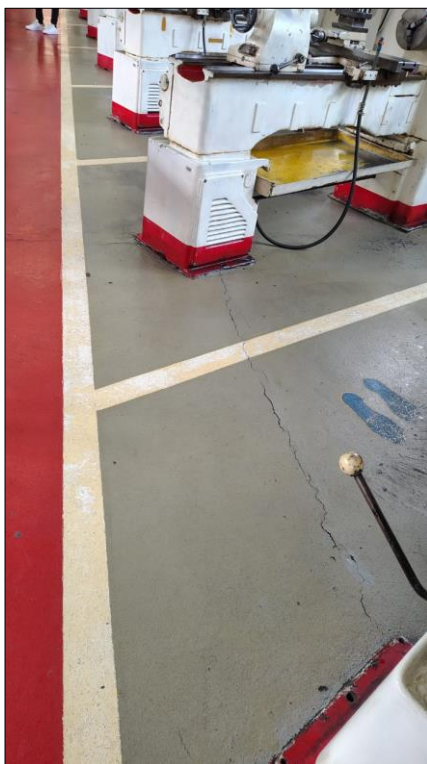
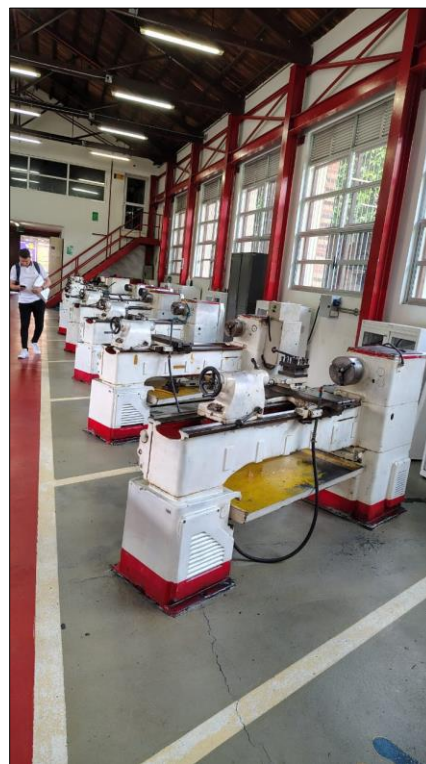
En el bloque 18, en el cual existe maquinaria, se tiene una placa de piso vaciada sin juntas, la cual está siendo sometida a una vibración, lo anterior, debido a que desde su concepción inicial no se planteó la necesidad de un “recrecimiento en concreto” para aislar la fuente de vibración o impacto (maquinaria) del piso de una manera adecuada, esto acompañado de unas juntas para aislar dichos elementos del acabado de piso y de esta manera darle mayor durabilidad.

Fotografía 7. Fisuración piso vaciado bloque 18

- En el bloque 18, se recomienda o demoler completamente el piso y remplazarlo según se muestra en el detalle anterior, o realizar la siguiente reparación.

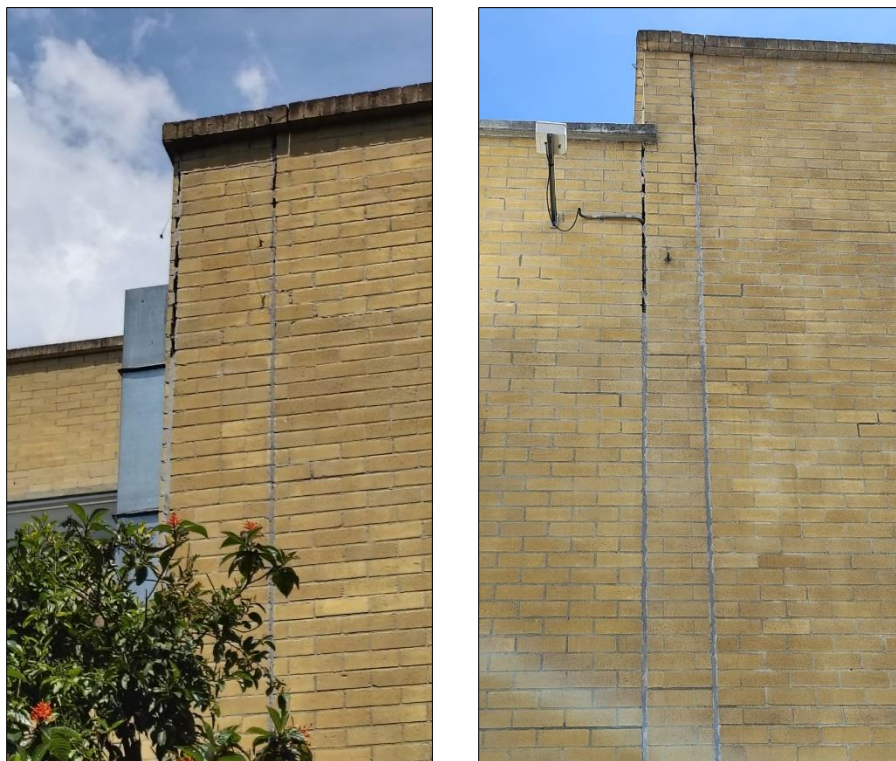
En este bloque, se observa levantamiento de chapas y de piezas de ladrillo liso a la vista. Para dar el diagnóstico de dicha patología, se realizará un ensayo con escáner de refuerzo, el cual permita determinar, cuantía de refuerzo (separación y diámetro de dovelas) y la existencia de viguetas intermedias en los muros de fachada del auditorio. Así, se dará un diagnóstico certero, que determinará la capacidad de dichos elementos y su necesidad de reforzamiento.

Fotografía 8. Desprendimiento de elementos de chapas en mampostería.
