| <b>FECHA DE VISITA:</b> | Veintiuno de mayo de dos mil veinticinco (21/05/2025) |
| <b>ASUNTO:</b> | Visita de inspección |
| <b>LOCALIZACION:</b> | Municipio de Lejanías - Meta |
| <b>LOCALIZACION:</b> | <p><b>INTITUCION EDUCATIVA LEJANI</b></p> |

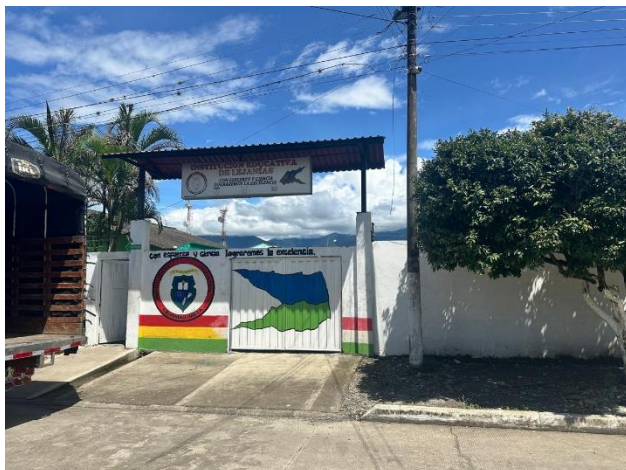
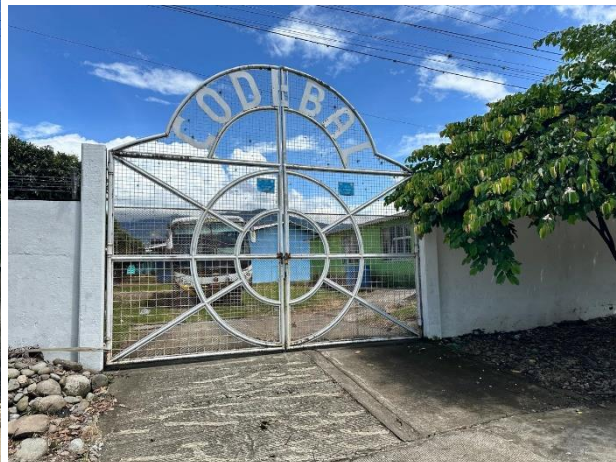
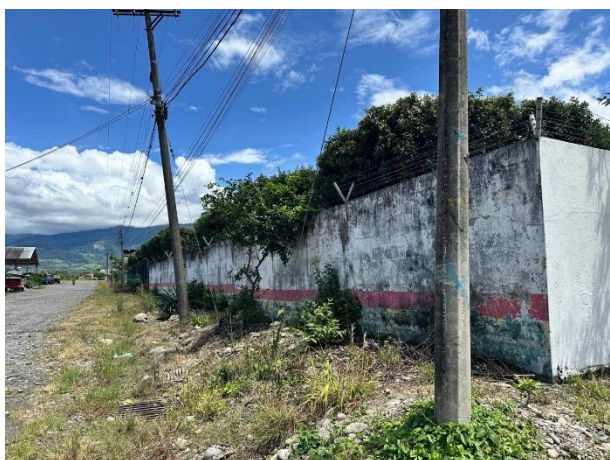
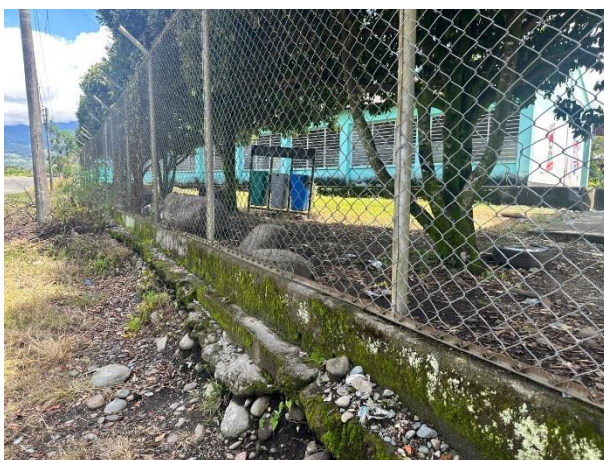
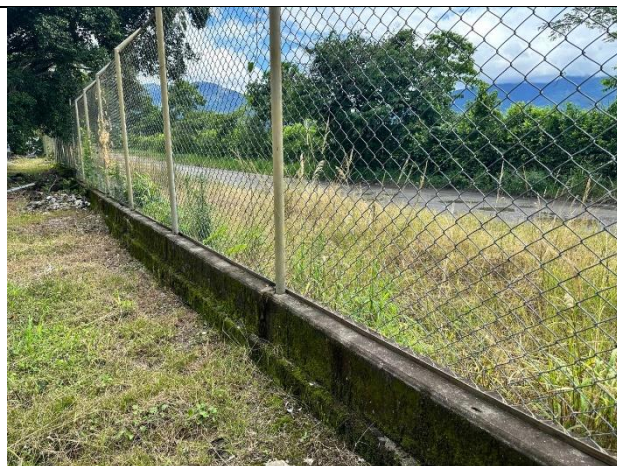
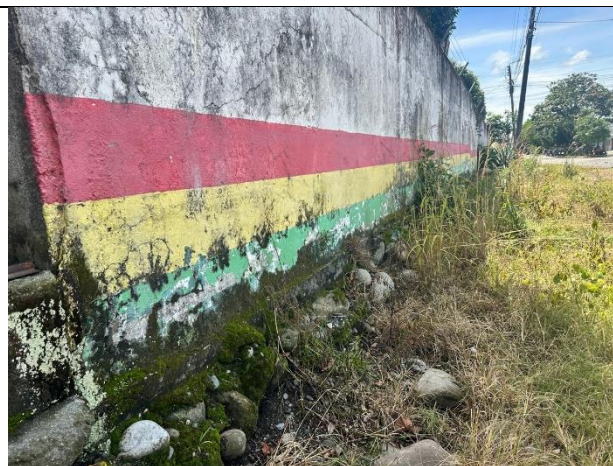
**INTITUCION EDUCATIVA LEJANIAS**

se encontró malla eslabonada con alto grado de corrosión, pérdida de tensión, rupturas y sectores completamente desprendidos. En varios puntos, la malla permite el paso libre de personas, animales o vehículos.

Muchos postes presentan oxidación avanzada, pérdida de verticalidad y falta de fijación adecuada al terreno o a elementos de cimentación. Algunos están inclinados o sueltos, lo que representa riesgo de colapso.

El cerramiento superior no cuenta con protección disuasoria efectiva. El alambre de púas está cortado, suelto o ausente en extensos tramos, lo que facilita el ingreso no autorizado.

Se identificaron sectores donde el cerramiento simplemente no existe, dejando tramos expuestos y vulnerables al acceso de personas ajenas a la institución o animales.

En zonas donde hay estructuras en concreto, como muros bajos o columnas, se presentan fisuras, desprendimiento de revestimiento, y acumulación de humedad, lo cual compromete su durabilidad.

Demolición y retiro total del cerramiento actual en malla eslabonada y elementos metálicos corroídos, dado su avanzado estado de deterioro, pérdida de rigidez y falta de cumplimiento de las condiciones mínimas de protección perimetral.

Construcción de un cerramiento en muro de mampostería con estructura en concreto reforzado, incluyendo: Cimentación, Columnas y vigas de amarre, Muro en bloque con pañete impermeabilizado Instalación de alambre de púas galvanizado en la parte superior del cerramiento.

Mantenimiento correctivo de tramos parcialmente funcionales, en los cuales se recomienda realizar lavado de estructura con hidrolavadora industrial, aplicación de pintura protectora tipo vinilo para exteriores, y reforzamiento con nuevos tramos de malla y alambre.
