Sácama Casanare, 07 de mayo de 2026

**Asunto:** Informe técnico detallado sobre fallas operativas, deterioro y necesidad de intervención de la infraestructura que abastece la PTAP, macromedidores y registros tipo mariposa del sistema de acueducto municipal.

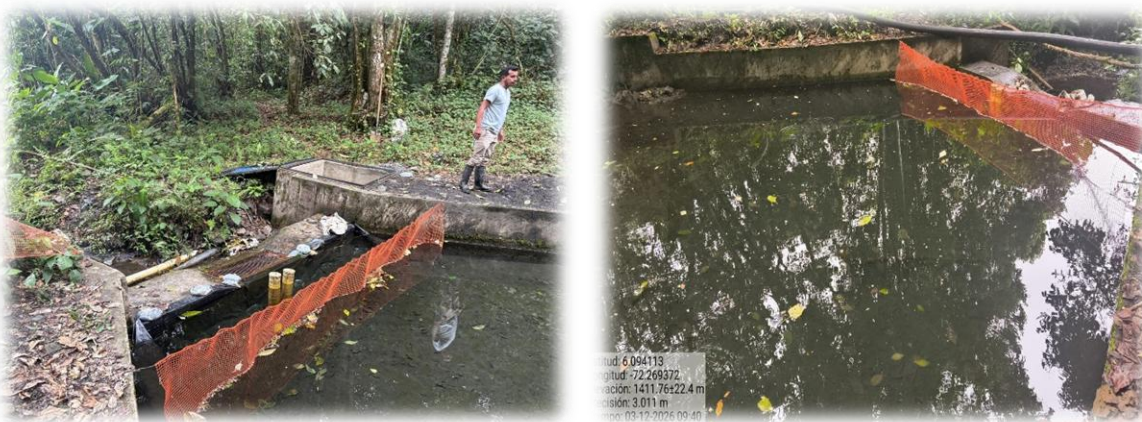
Se identificó deterioro en estructuras de concreto, presencia de fisuras, erosión y socavación en zonas laterales y de cimentación, ocasionadas por el desgaste natural, aumento de caudales y condiciones climáticas. Asimismo, se observó acumulación de sedimentos, material vegetal y residuos sólidos que disminuyen la capacidad de captación y afectan el flujo hidráulico hacia la PTAP.

Igualmente, se evidenció corrosión y desgaste en elementos metálicos como rejillas, compuertas y accesorios hidráulicos, generando dificultades operativas y riesgo de fallas funcionales. También se identificaron posibles fugas y deterioro en algunos componentes del sistema de aducción.

*Bocatoma PTAP*

Por lo anterior, se considera necesaria la intervención y mantenimiento correctivo de la infraestructura de la bocatoma, con el fin de garantizar condiciones adecuadas de operación, seguridad estructural y continuidad en la prestación del servicio público de acueducto.

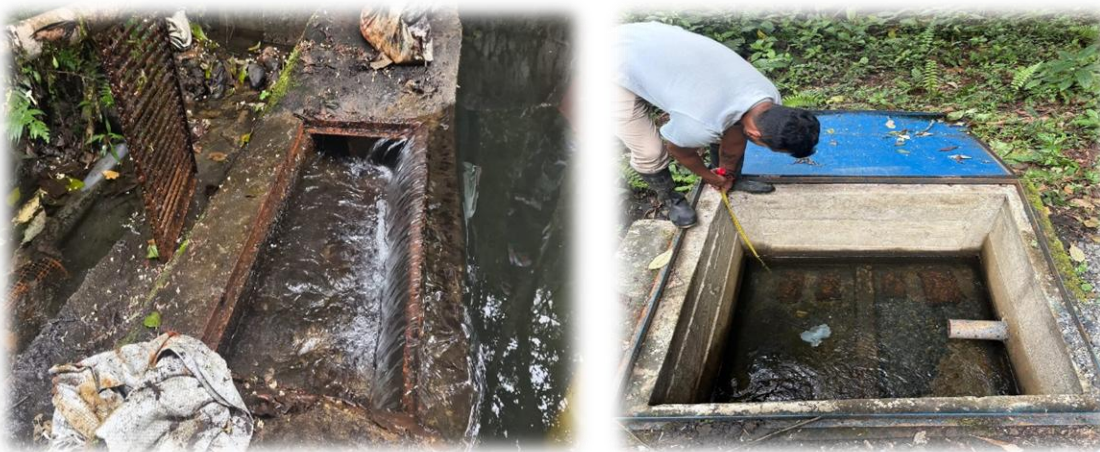
*Rejilla y cámara derivación PTAP*

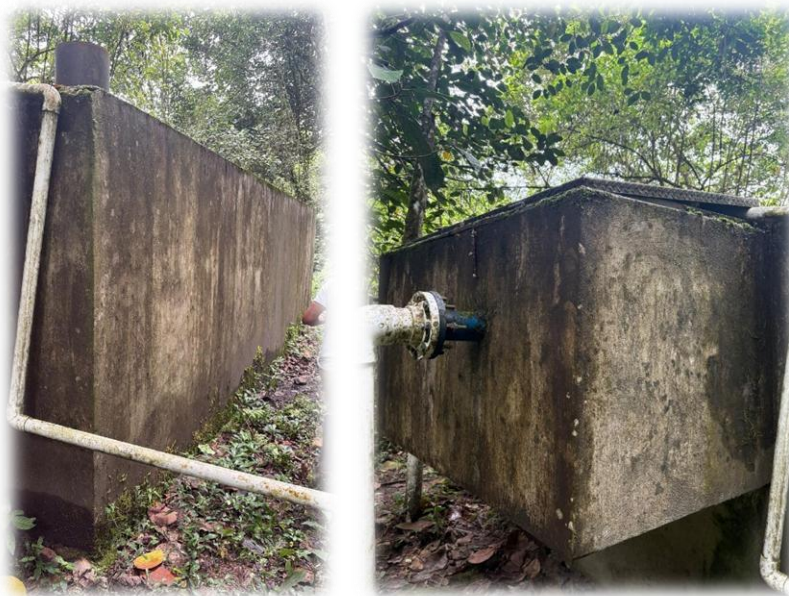
En la inspección realizada al desarenador que abastece la Planta de Tratamiento de Agua Potable (PTAP) del municipio de Sácama, se evidenció deterioro en la estructura de concreto, presencia de fisuras y erosión por el paso constante del agua.

Se observó acumulación excesiva de arena, lodo y material sólido, lo cual reduce la capacidad hidráulica y afecta la eficiencia del proceso de remoción de sedimentos. Asimismo, se identificó corrosión y desgaste en elementos metálicos y deficiencias en el sistema de limpieza y evacuación de sedimentos.

*Desarenador PTAP*

Se recomienda realizar mantenimiento correctivo, limpieza integral y rehabilitación del sistema para garantizar su adecuado funcionamiento.

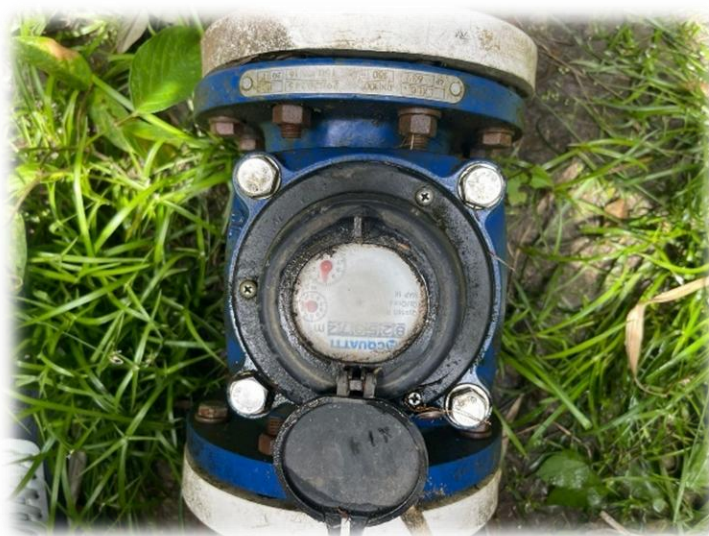
- Ausencia total de medición.
- Registros intermitentes.
- Lecturas inconsistentes e inestables.
- Pérdida de transmisión de datos.
- Baja confiabilidad en los registros operacionales.
- Deficiencias en la continuidad de monitoreo en tiempo real.

- Cumplimiento de vida útil de los equipos.
- Desgaste interno de componentes mecánicos o electrónicos.
- Acumulación de sedimentos y sólidos suspendidos.
- Presencia de aire en las líneas hidráulicas.
- Variaciones de presión y caudal.
- Falta de mantenimiento preventivo y calibración.
- Condiciones inadecuadas de instalación hidráulica.
- Vibraciones y golpes de ariete.
- Posibles afectaciones eléctricas o electrónicas.

*Macromedidor de 4" salida tanques de almacenamiento PTAP*

1. Realizar diagnóstico técnico especializado de todos los macromedidores afectados.
2. Ejecutar mantenimiento correctivo inmediato.
3. Adelantar calibración y verificación metrológica de equipos recuperables.
4. Reemplazar los equipos que hayan cumplido su vida útil o presenten daños irreversibles.
5. Verificar condiciones hidráulicas de instalación conforme al RAS.
6. Implementar programa periódico de mantenimiento preventivo.
7. Sustituir los registros tipo mariposa deteriorados por equipos aptos para agua potable y resistentes a la corrosión.
8. Implementar plan de inspección periódica de válvulas y accesorios hidráulicos.
9. Fortalecer el sistema de control operacional y balances hídricos.
10. Priorizar la asignación presupuestal para la reposición de los equipos afectados.

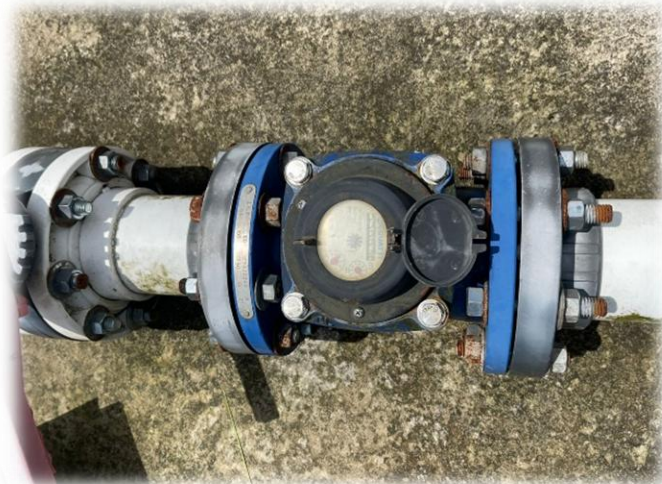
*Macromedidor de 4" tanques de almacenamiento sector Villa Paz*

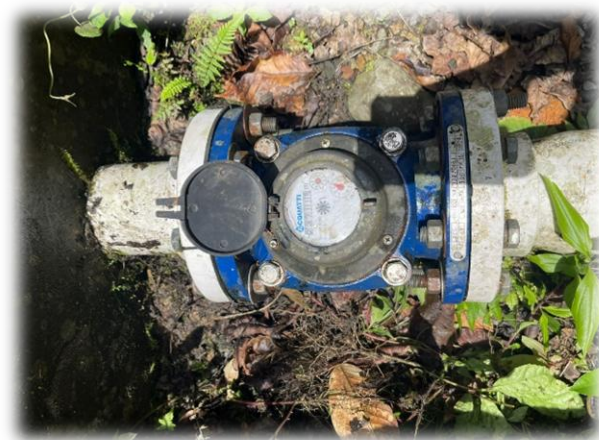
*Macromedidor de 4" salida de desarenador grande sector bocatoma*

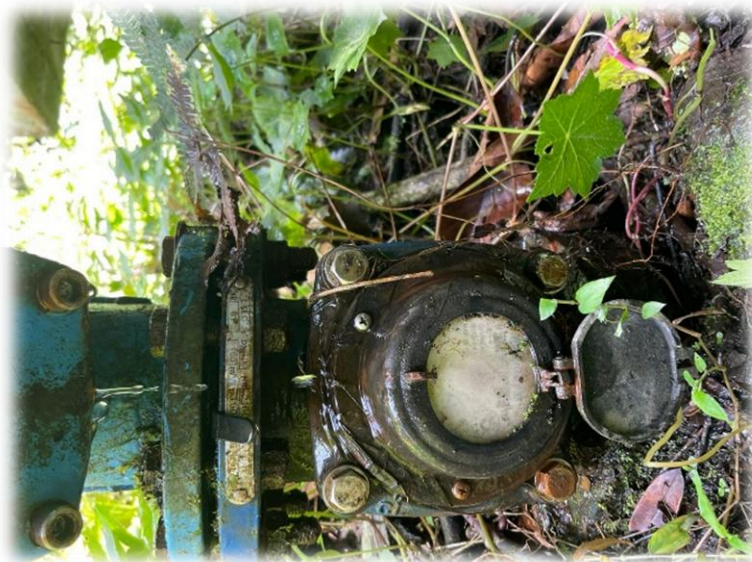
*Macromedidor de 4" salida desarenador pequeño sector bocatoma*

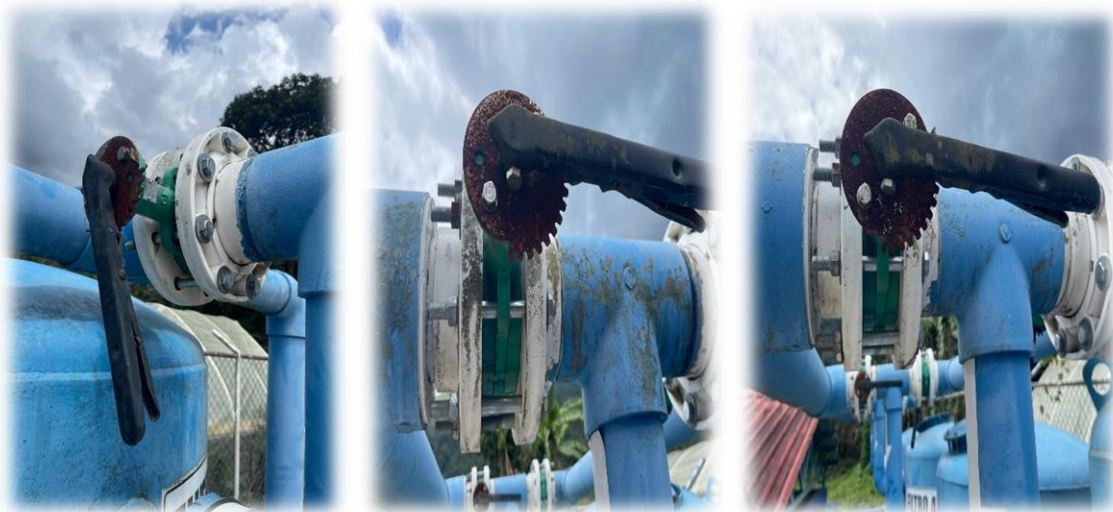
- Corrosión avanzada en componentes metálicos.
- Dificultades operativas en maniobras de apertura y cierre.
- Pérdida de hermeticidad.
- Fugas internas.
- Deficiencia en el aislamiento hidráulico de filtros.
- Bloqueos parciales y riesgo de bloqueo total.
- Desgaste acelerado de empaques y componentes internos.
- Riesgo de falla mecánica estructural.

*Registros mariposas de 4" filtros compactos planta PTAP*

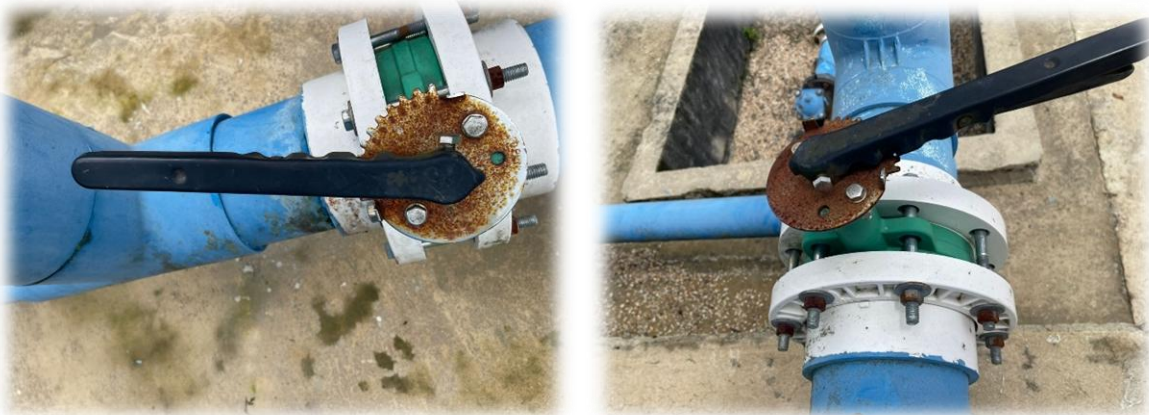
*Registro válvula mariposa de 6"*
