## PERFIL DE PROYECTO

**FORTALECIMIENTO DEL PISCC MUNICIPAL MEDIANTE EL MANTENIMIENTO, MODERNIZACIÓN Y REPOSICIÓN DEL SISTEMA DE CÁMARAS DE SEGURIDAD Y VIDEOVIGILANCIA EN EL MUNICIPIO DE MOCOA.**

### JUSTIFICACIÓN DE PUNTOS DE CAMARA

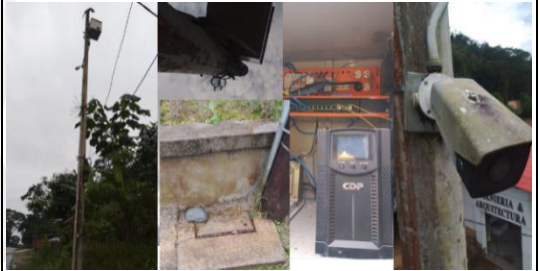
| FECHA | UBICACIÓN<br>-<br>DIRECCIÓN | ACTIVIDADES REALIZADAS | IMAGEN |
|---|---|---|---|
| 20/12/<br>2025 | POSTE #1<br>CHONGOS<br>(# cámaras:<br>1) | Se realiza inspección de los equipos observando que no hay conexión con la central, se evidencia que la UPS no se encuentra en funcionamiento, no hay cámara tipo domo instalada. Se realiza revisión de cámara tipo bala instalada, observándose que no está funcionamiento, por lo tanto, requiere mantenimiento. Además, la caja de inspección esta obstruida por construcción de andén. La fibra óptica se encuentra sin aseguramiento al poste. | |

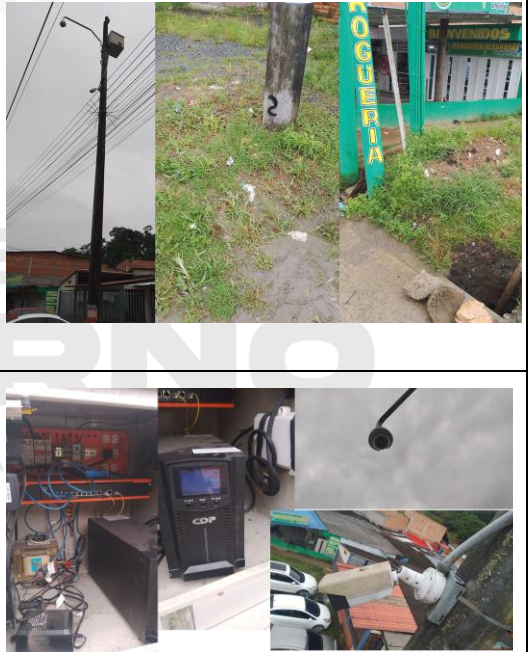
| FECHA | UBICACIÓN<br>-<br>DIRECCIÓN | ACTIVIDADES REALIZADAS | IMAGEN |
|---|---|---|---|
| 20/12/<br>2025 | POSTE #2<br>COLEGIO<br>MONTCLAR<br>(# cámaras:<br>2) | Se realiza inspección de los equipos observando conexiones eléctricas en mal estado, se evidencia que la UPS no se encuentra en funcionamiento, la cámara tipo domo instalada enciende, sin embargo, el visor es borroso. La cámara tipo bala no está funcionamiento, por lo tanto, debe desmontarse para hacer diagnóstico y mantenimiento. Además, la caja de inspección esta obstruida por relleno, escombros y maleza. | |

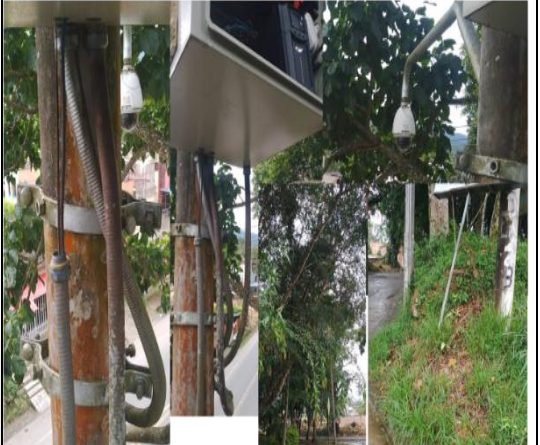
| 20/12/<br>2025 | POSTE #3<br>RESTAURA<br>NTE<br>ASADERO<br>PALENQUE<br>(#<br>cámaras: 2) | Se realiza inspección de los equipos observando que la UPS no se encuentra en funcionamiento, la cámara tipo domo encendida pero no tiene conexión con la central. La cámara tipo bala no está funcionamiento. Debe desmontarse para hacer diagnóstico y mantenimiento. La acometida esta en mal estado. No tiene buena visión debido a la obstaculización de los árboles. Fibra con estrés por ramas de árboles. Además, la caja de inspección esta obstruida por relleno y maleza. | |

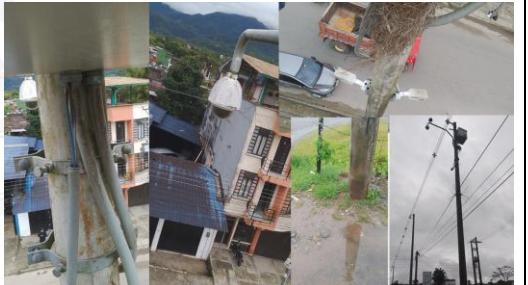
| 20/12/<br>2025 | POSTE #4<br>HOTEL<br>SAMAY<br>(#<br>cámaras: 3) | Se realiza inspección de los equipos observando que no tiene alimentación eléctrica, la UPS no está dando respaldo. Las cámaras no se encuentran en funcionamiento, acometidas en mal estado, visor borroso. Las cámaras tipo bala no está funcionamiento. Debe desmontarse para hacer diagnóstico y mantenimiento. La caja de inspección esta obstruida. | |

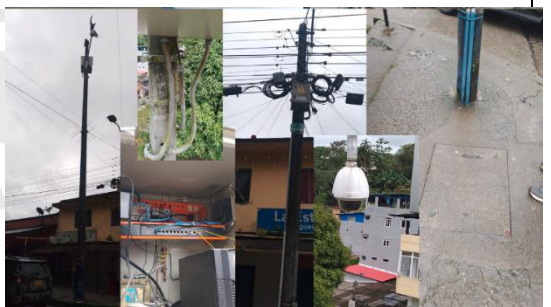
| 20/12/<br>2025 | POSTE #5<br>SAN<br>MIGUEL<br>PLAZA<br>(#<br>cámaras: 1) | Se realiza inspección del gabinete observando que la UPS no se encuentra en funcionamiento. La cámara tipo domo se encuentra encendida con la cubierta borrosa, acometidas en mal estado. Debe desmontarse para hacer diagnóstico, mantenimiento y limpieza. | |

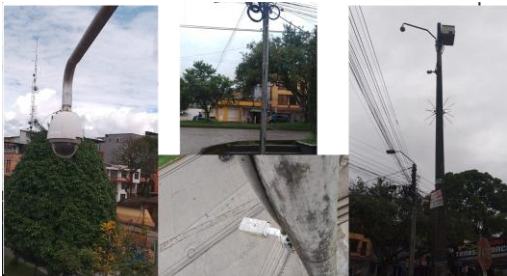
| 20/12/<br>2025 | POSTE #6<br>COLISEO<br>JARDÍN<br>(#<br>cámaras: 2) | Se realiza inspección del gabinete observando que la UPS no se encuentra en funcionamiento. La cámara tipo bala no está funcionando, la cámara tipo domo se encuentra encendida sin conexión a la central con la cubierta borrosa. Acometidas en mal estado. Debe desmontarse para hacer diagnóstico, mantenimiento y limpieza. | |

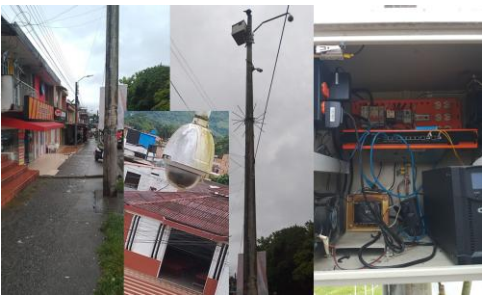
| 20/12/<br>2025 | POSTE #7<br>IGLESIA<br>INMACULA<br>DA<br>ROUNDPOI<br>NT<br>(#<br>cámaras: 2) | Se realiza inspección del gabinete observando que hubo una descarga eléctrica, todos los equipos se encuentran apagados, la UPS no se encuentra en funcionamiento. La cámara tipo domo se encuentra apagada y con bastante humedad. La cámara tipo bala no esta funcionando. | |

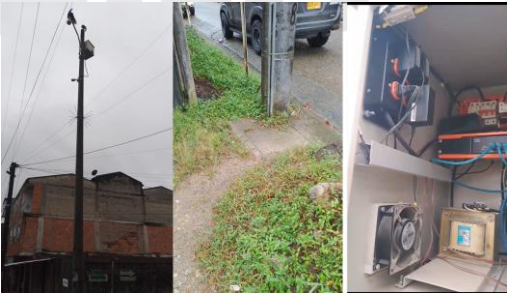
| 20/12/<br>2025 | POSTE #8<br>HOSPITAL<br>VIEJO<br>(# cámaras:<br>2) | Se realiza inspección del gabinete observando que la UPS no se encuentra en funcionamiento. La cámara tipo domo se encuentra encendida sin conexión y la cámara tipo bala apagada. | |

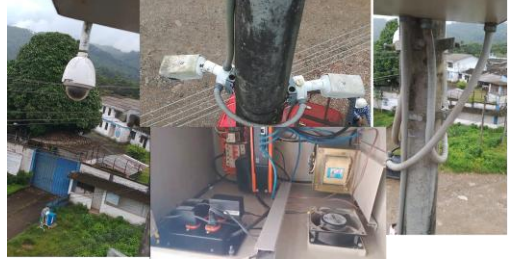
| 20/12/<br>2025 | POSTE # 09<br>CÁRCEL<br>VIEJA<br>(#<br>cámaras: 3) | Se realiza inspección del gabinete observando que la UPS no se encuentra en funcionamiento. Equipos activos se encuentran encendidos. La cámara tipo domo encendida con conexión. Las cámaras tipo bala están encendidas con conexión. Protector domo borroso. La caja de inspección obstruida por escombros y maleza. | |

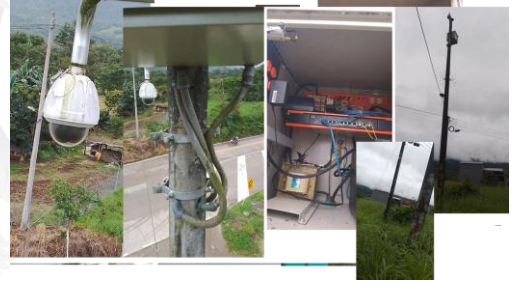
| 20/12/<br>2025 | POSTE # 10<br>PARQUEAD<br>ERO<br>VARIANTE<br>(#<br>cámaras: 1) | Se realiza inspección del gabinete observando que la UPS no se encuentra en funcionamiento. Equipos activos se encuentran encendidos. La cámara tipo domo encendida sin conexión. Protector domo borroso. La caja de inspección obstruida por escombros y maleza. | |

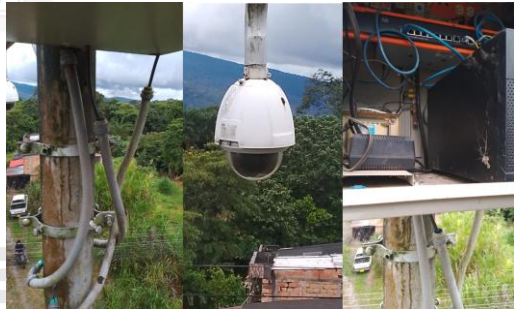
| 20/12/<br>2025 | POSTE # 11<br>01 DE<br>ENERO<br>(#<br>cámaras: 1) | Se realiza inspección del gabinete observando que la UPS no se encuentra en funcionamiento. Equipos activos se encuentran encendidos. La cámara tipo domo encendida sin conexión. Protector domo borroso. La caja de inspección obstruida por escombros y maleza. Pictel de fibra en mal estado. Acometidas en mal estado sin conexión de polo a tierra. | |

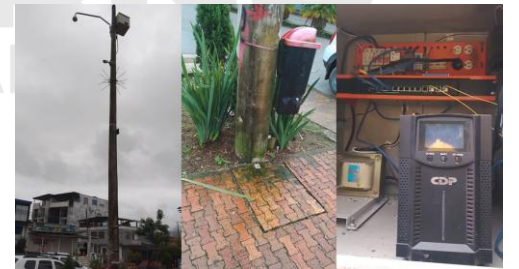
| 20/12/<br>2025 | POSTE # 12<br>ROUNPOIN<br>T LA<br>ESMERALD<br>A<br>(#<br>cámaras: 2) | Se realiza inspección del gabinete observando que la UPS no se encuentra en funcionamiento. Equipos activos se encuentran encendidos. La cámara tipo domo encendida sin conexión. Protector domo borroso. La cámara tipo bala no se encuentra en funcionamiento. | |

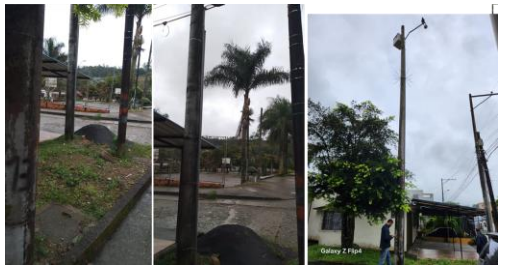
| 20/12/<br>2025 | POSTE # 13<br>HUASIPAN<br>GA<br>(#<br>cámaras: 2) | Se realiza inspección del gabinete observando que la UPS no se encuentra en funcionamiento. Equipos activos se encuentran encendidos. La cámara tipo domo encendida sin conexión. Protector domo borroso. La caja de inspección esta obstruida. | |

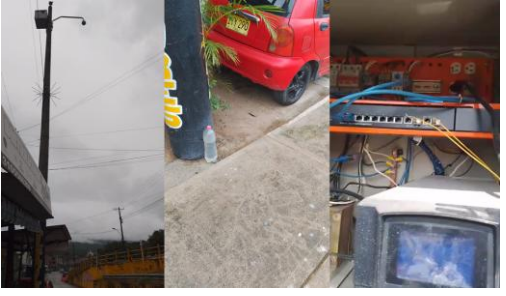
| 20/12/<br>2025 | POSTE # 14<br>PUENTE EL<br>PROGRESO<br>(#<br>cámaras: 1) | Se realiza inspección del gabinete observando que la UPS encendida sin dar respaldo. Equipos activos se encuentran encendidos. La cámara tipo domo encendida sin conexión. La caja de inspección esta obstruida. | |

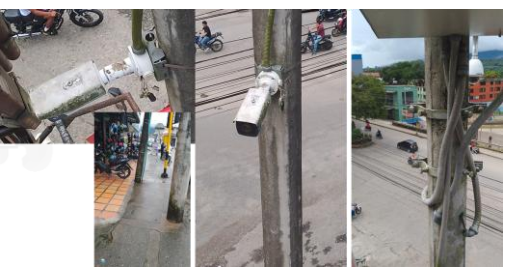
| 20/12/<br>2025 | POSTE #15<br>SEMÁFORO<br>PROGRESO<br>(#<br>cámaras: 2) | Se realiza inspección del gabinete observando que la UPS no se encuentra en funcionamiento. Polo a tierra deshabilitado, se realizan pruebas a las cámaras observando que no están funcionando. La cubierta se encuentra borrosa. | |

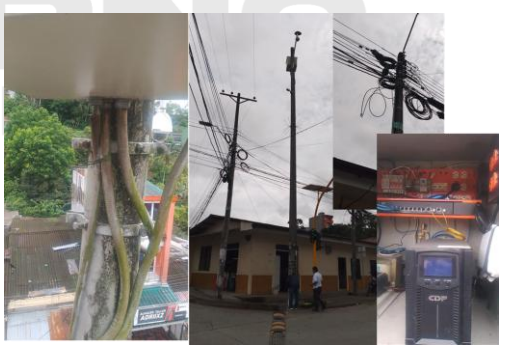
| 20/12/<br>2025 | POSTE # 16<br>AVENIDA<br>17<br>(#<br>cámaras: 2) | Se realiza inspección del gabinete observando que la UPS no se encuentra en funcionamiento. La cámara domo está encendida sin conexión. La cámara tipo bala no está encendida, chapa de seguridad dañada. Acometida en mal estado. | |

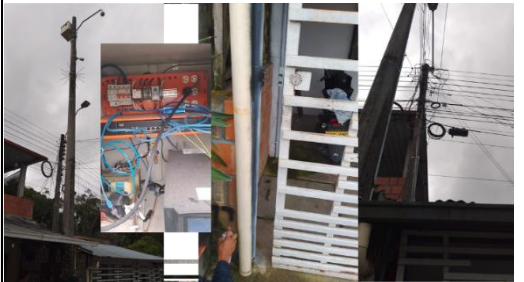
| 20/12/<br>2025 | POSTE # 17<br>RESTAURA<br>NTE EMMA<br>(Y)<br>(# cámaras:<br>2) | Se realiza inspección del gabinete observando que la UPS no se encuentra en funcionamiento. La cámara domo está encendida sin conexión. La cámara tipo bala no está encendida. La caja de inspección y la cámara están dentro de un predio, por ende, esta obstruido. | |

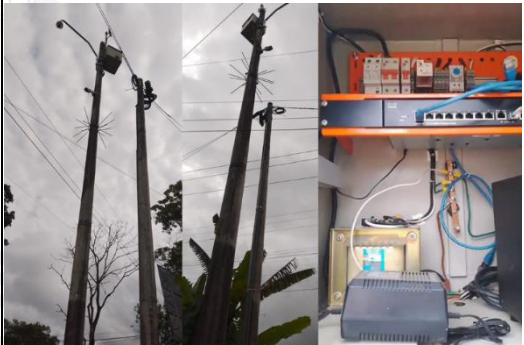
| 20/12/<br>2025 | POSTE # 18<br>PARQUE LA<br>LOMA<br>(# cámaras:<br>2) | Se realiza inspección del gabinete observando que la UPS no se encuentra en funcionamiento. La cámara domo está encendida con conexión. La cámara tipo bala está encendida. La caja de inspección esta obstruida.<br><br>En este punto hay una antena con conexión de radioenlace hasta la subestación. | |

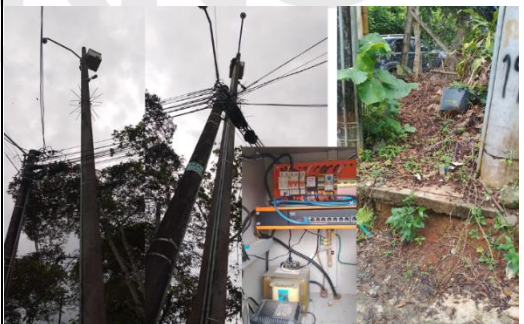
| 20/12/<br>2025 | POSTE # 19<br>ALTO DE<br>SAN JOSÉ<br>(# cámaras:<br>2) | Se realiza inspección del gabinete observando que la UPS no se encuentra en funcionamiento. La cámara domo está encendida sin conexión. La cámara tipo bala está apagada. La caja de inspección esta obstruida. | |

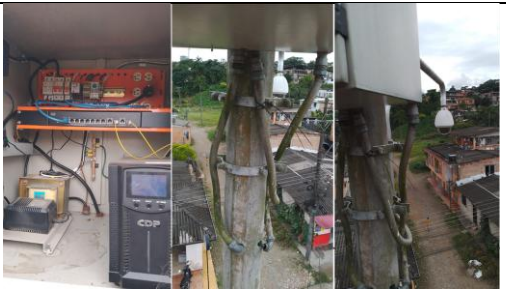
| 20/12/2025 | POSTE # 20<br>CIUDADELA<br>REAL<br>(#<br>cámaras: 1) | Se realiza inspección del gabinete observando que la UPS no se encuentra en funcionamiento. La cámara tipo domo no está funcionando sin conexión. Caja de inspección obstruida. | |

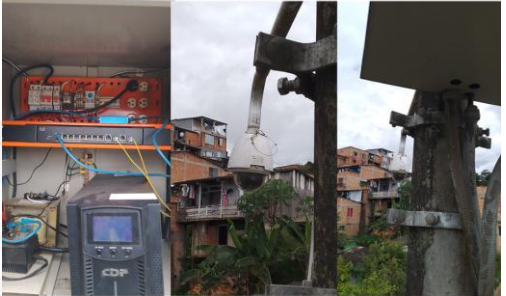
| 20/12/2025 | POSTE # 21<br>SUBIDA LAS<br>AMÉRICAS<br>(#<br>cámaras: 1) | Se realiza inspección del gabinete observando que la UPS no se encuentra en funcionamiento. Equipos activos se encuentran encendidos. La cámara tipo domo encendida sin conexión. Protector del domo borroso, acometidas en mal estado. Caja de inspección obstruida. | |

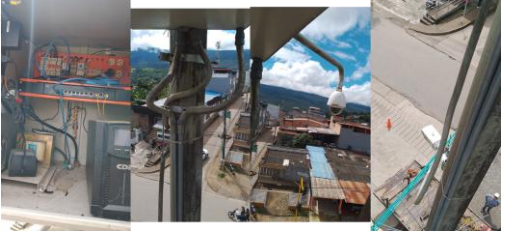
| 20/12/2025 | POSTE # 22<br>ESTACIÓN<br>LOS<br>SAUCES<br>(#<br>cámaras: 2) | Se realiza inspección del gabinete observando que la UPS no se encuentra en funcionamiento. La cámara tipo domo encendida sin conexión. La cámara tipo bala no está funcionando. Acometidas en mal estado. Caja de inspección obstruida por escombros. | |

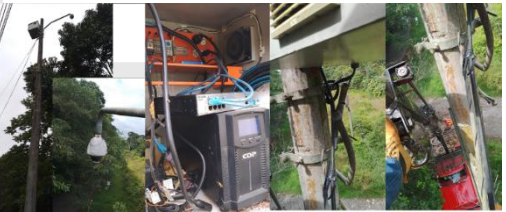
| 20/12/2025 | POSTE # 23<br>FINCA LOS<br>VIVEROS<br>SALIDA<br>PASTO<br>(#<br>cámaras: 1) | Se realiza inspección del gabinete observando que tiene nido de hormigas, la UPS no se encuentra en funcionamiento. La cámara encendida con conexión. Protector domo de la cámara se encuentra borroso, acometidas en mal estado. Sin conexión de polo a tierra, Visibilidad obstruida por árboles. | |

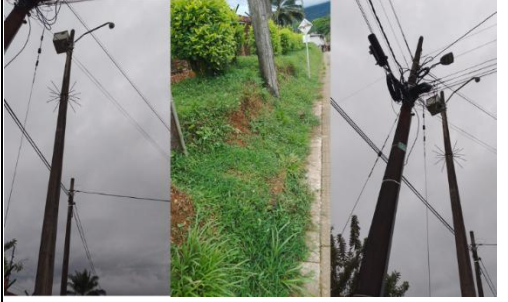
| 20/12/<br>2025 | POSTE # 24<br>BRIGADA<br>(#<br>cámaras: 1) | Se realiza inspección del gabinete observando que la UPS no se encuentra en funcionamiento. La cámara encendida. Caja de inspección obstruida. | |

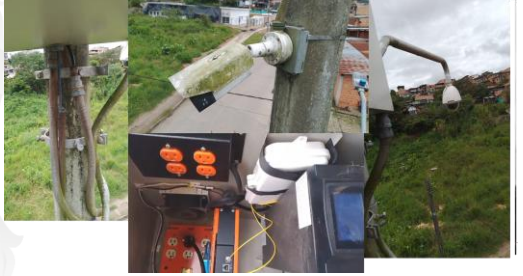
| 20/12/<br>2025 | POSTE # 25<br>PABLO<br>SEXTO<br>ALTO<br>(#<br>cámaras: 2) | Se realiza inspección del gabinete observando que la UPS no se encuentra en funcionamiento. Equipos activos se encuentran encendidos. La cámara tipo domo encendida con conexión. La cámara tipo bala apagada sin conexión. Acometidas en mal estado y caja de inspección obstruida. | |

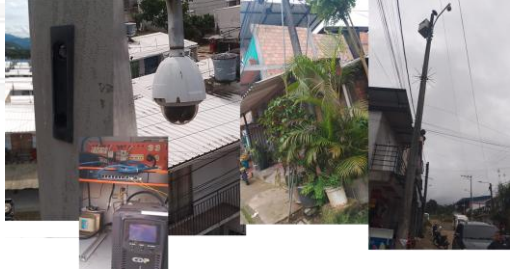
| 20/12/<br>2025 | POSTE # 26<br>VILLA<br>AURORA<br>(# cámaras:<br>1) | Se realiza inspección del gabinete observando que la UPS no se encuentra en funcionamiento. La cámara tipo domo encendida sin conexión. Protector del domo borroso, chapa en mal estado. Acometida requiere reubicación por cambio de poste. | |

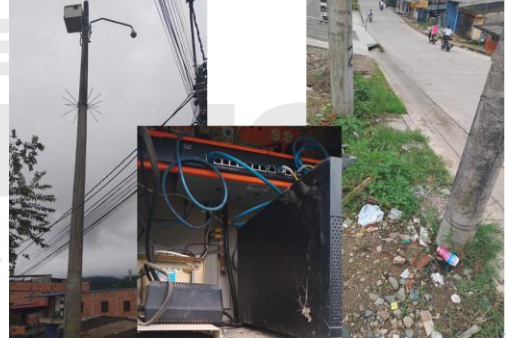
| 20/12/<br>2025 | POSTE # 27<br>CASA DE<br>JUSTICIA<br>(#<br>cámaras: 1) | Se realiza inspección del gabinete observando que la UPS no se encuentra en funcionamiento. La cámara tipo domo encendida. Acometida en mal estado. Caja de inspección obstruida | |

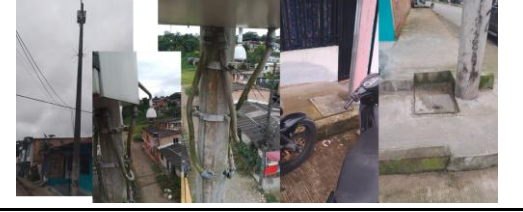
| 20/12/<br>2025 | POSTE # 28<br>PABLO<br>SEXTO<br>BAJO | Se realiza inspección del gabinete observando que la UPS no se encuentra en funcionamiento. Equipos activos se encuentran apagados. La cámara tipo domo encendida con conexión. Protector | |

| | (#<br>cámaras: 1<br>) | del domo borroso, acometida en mal estado. | |

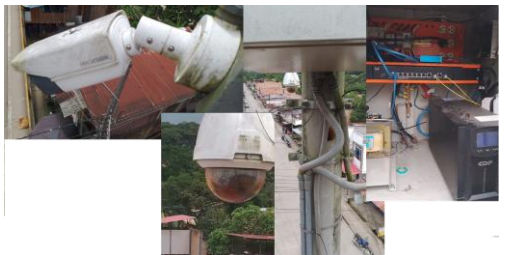
| 20/12/<br>2025 | POSTE # 29<br>PUENTE<br>PABLO<br>SEXTO<br>(#<br>cámaras: 2) | Se realiza inspección del gabinete observando que la UPS no se encuentra en funcionamiento. Equipos activos se encuentran encendidos. La cámara tipo domo no está funcionando por filtración de agua. La cámara tipo bala encendida sin conexión. Acometidas en mal estado. | |

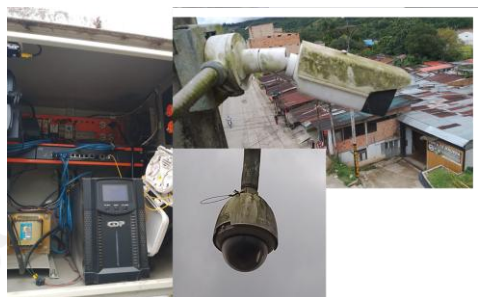
| 20/12/<br>2025 | POSTE # 30<br>PUENTE<br>RIO<br>MULATO<br>ANTIGUO<br>CEMENTERI<br>O<br>(#<br>cámaras: 3) | Se realiza inspección del gabinete observando que la UPS no se encuentra en funcionamiento. Equipos activos se encuentran apagados. La cámara tipo domo apagada sin conexión. La cámara tipo bala apagada sin conexión. Se evidencia que en este punto estaban instalada tres cámaras, se observa que falta una. Caja de inspección obstruida con cemento. | |

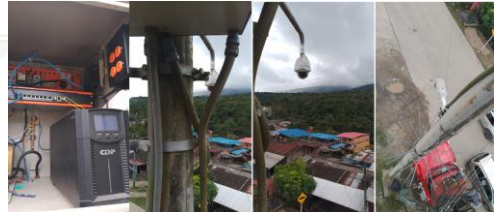
| 20/12/<br>2025 | POSTE # 31<br>BOMBA LA<br>PEÑA<br>(#<br>cámaras: 2) | Se realiza inspección del gabinete observando que la UPS no se encuentra en funcionamiento. Equipos activos se encuentran apagados. La cámara tipo domo encendida sin conexión. Protector domo borroso. La cámara tipo bala no está funcionando. | |

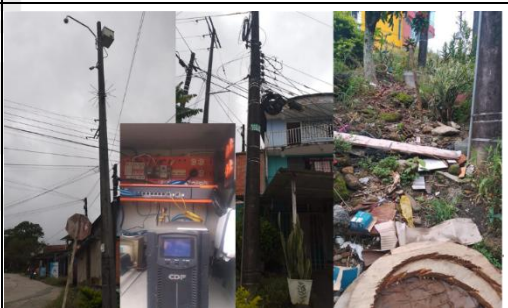
| 20/12/<br>2025 | POSTE # 32<br>POLIDEPOR<br>TIVO SAN<br>AGUSTÍN<br>(#<br>cámaras: 2) | Se realiza inspección del gabinete observando que la UPS no se encuentra en funcionamiento. Equipos activos se encuentran encendidos. La cámara tipo domo encendida. La cámara tipo bala no está funcionando. La caja de inspección obstruida. | |

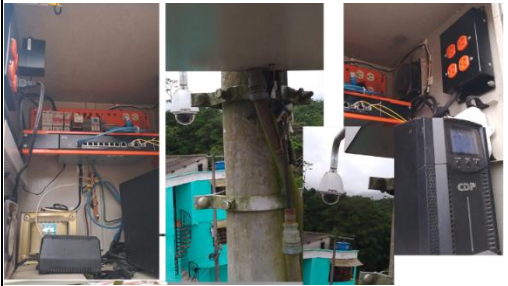
| 20/12/<br>2025 | POSTE # 33<br>SAN<br>AGUSTÍN<br>(#<br>cámaras: 1) | Se realiza inspección del gabinete observando que la UPS no se encuentra en funcionamiento. Equipos activos se encuentran encendidos. La cámara tipo domo encendida sin conexión. Protector domo borroso. La caja de inspección obstruida por construcción de andén. | |

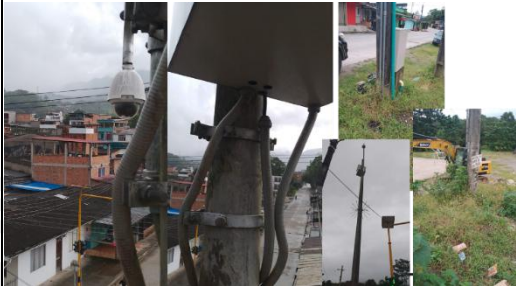
| 20/12/<br>2025 | POSTE #34<br>ENTRADA<br>VARIANTE<br>(#<br>cámaras: 1) | Se realiza inspección del gabinete observando que la UPS no se encuentra en funcionamiento. La cámara está encendida con conexión. Con cubierta borrosa. La caja de inspección esta obstruida. | |

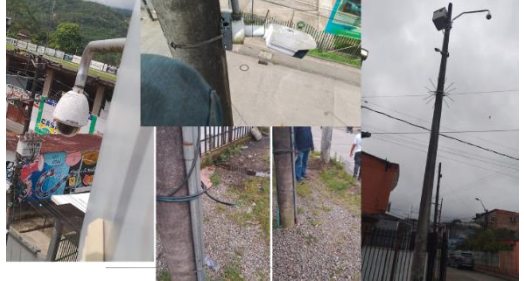
| 20/12/<br>2025 | POSTE #35<br>VILLA<br>OLÍMPICA<br>(#<br>cámaras: 3) | Se realiza inspección del gabinete observando que la UPS no se encuentra en funcionamiento. Las cámaras están encendidas con conexión. Se observa daño en la fibra óptica. La caja de inspección esta obstruida. | |

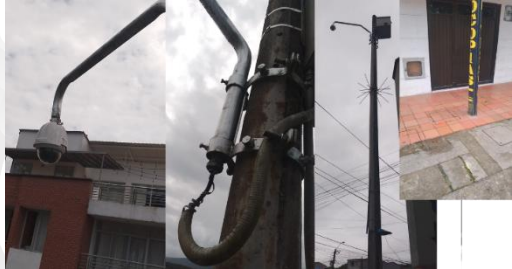
| 20/12/<br>2025 | POSTE #36<br>NOTARIA<br>ÚNICA<br>(# cámaras:<br>1) | Se realiza inspección del gabinete observando que la UPS no se encuentra en funcionamiento. La cámara tipo domo no está dando conexión. La cubierta se encuentra borrosa. | |

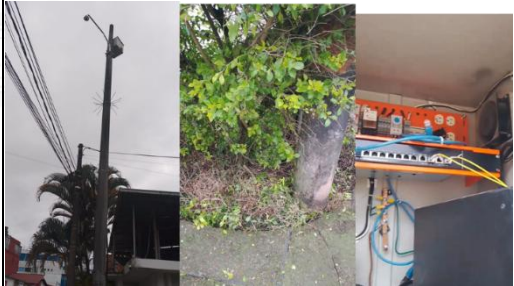
| 20/12/<br>2025 | POSTE #37<br>VILLA<br>NATALIA<br>(# cámaras:<br>1) | Se realiza inspección del gabinete observando que la UPS no se encuentra en funcionamiento. La cámara tipo domo está encendida sin conexión, con visor borroso. La caja de inspección esta obstruida. | |

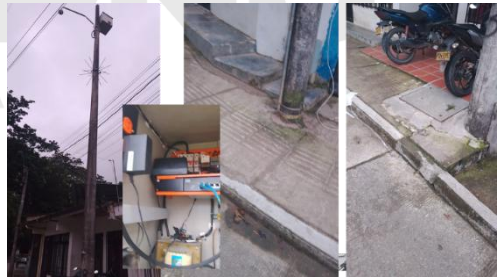
| 20/12/<br>2025 | POSTE #38<br>CORPOAM<br>AZONIA<br>(# cámaras:<br>1) | Se realiza inspección del gabinete observando que la UPS no se encuentra en funcionamiento. La cámara tipo domo está encendida sin conexión, con visor borroso. | |

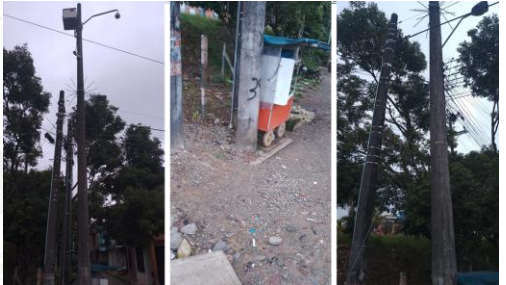
| 20/12/<br>2025 | POSTE #39<br>ITP<br>(#<br>cámaras: 2) | Se realiza inspección del gabinete observando que la UPS no se encuentra en funcionamiento. La cámara tipo domo está encendida sin conexión, la cámara tipo bala no están funcionando. La caja de inspección esta obstruida. | |

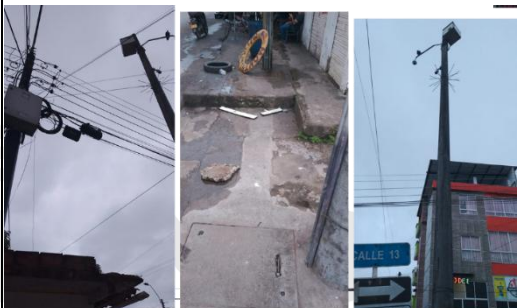
| 20/12/<br>2025 | POSTE #40<br>COLEGIO<br>PIO XII<br>(#<br>cámaras: 2) | Se realiza inspección del gabinete observando que la UPS no se encuentra en funcionamiento. La cámara tipo domo está encendida sin conexión, la cámara tipo bala no están funcionando. | |

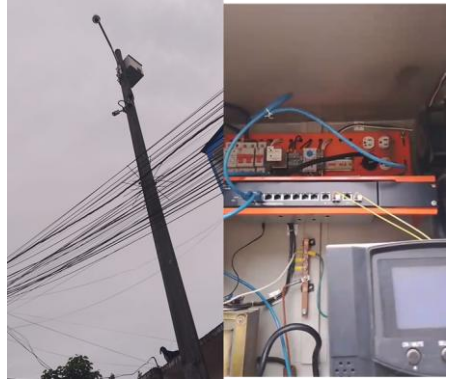
| 20/12/<br>2025 | POSTE #41<br>SUBIDA LA<br>LICORERA<br>(#<br>cámaras: 3) | Se realiza inspección del gabinete observando que la UPS no se encuentra en funcionamiento. La cámara tipo domo está encendida con conexión, la cámara tipo bala está funcionando. | |

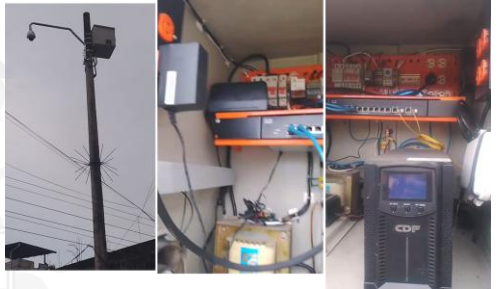
| 20/12/<br>2025 | POSTE #42<br>ROSMI<br>(#<br>cámaras: 1) | Se realiza inspección del gabinete observando que la UPS no se encuentra en funcionamiento. La cámara tipo domo está encendida con conexión. | |

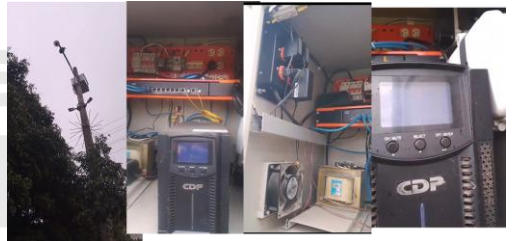
| 20/12/<br>2025 | POSTE #43<br>BANCOLO<br>MBIA<br>(#<br>cámaras: 3) | Se realiza inspección del gabinete observando que la UPS no se encuentra en funcionamiento. La cámara tipo domo está encendida con conexión. Las cámaras tipo bala no están funcionando. Visibilidad obstruida por los árboles. | |

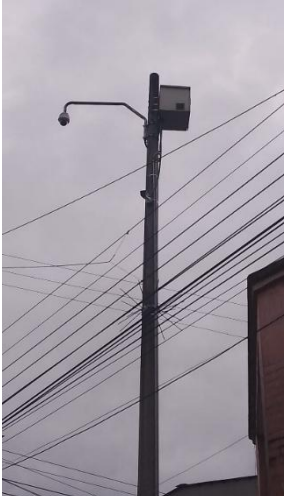
| 20/12/<br>2025 | POSTE #44<br>ANROVER<br>(#<br>cámaras: 2) | Se realiza inspección del gabinete observando que la UPS no se encuentra en funcionamiento. La cámara tipo domo no está encendida. La tipo bala no está funcionando. | |

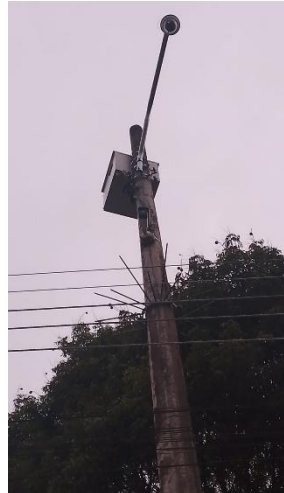
| 20/12/<br>2025 | POSTE #45<br>COMPRAVE<br>NTA<br>(#<br>cámaras: 2) | Se realiza inspección del gabinete observando que la UPS no se encuentra en funcionamiento. La cámara tipo domo está encendida. La tipo bala no está funcionando. | |

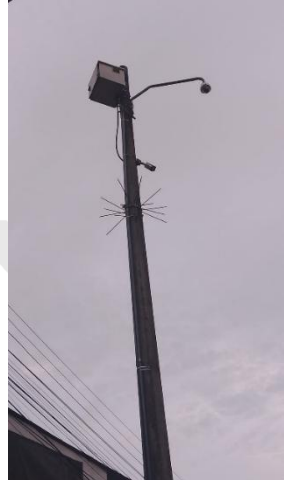
| 20/12/<br>2025 | POSTE #46<br>PLAZA DE<br>MERCADO<br>(#<br>cámaras: 2) | Se realiza inspección del gabinete observando que la UPS no se encuentra en funcionamiento. La cámara tipo domo está encendida. La tipo bala está funcionando. | |

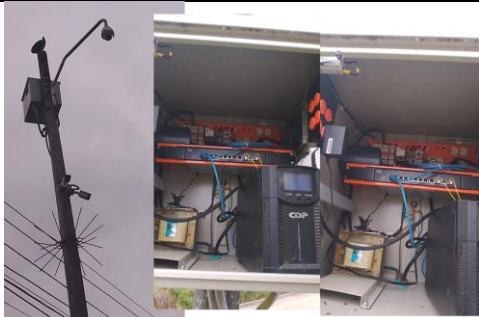
| 20/12/2025 | POSTE #47<br>TERMINAL<br>(#<br>cámaras: 3) | Se realiza inspección del gabinete observando que la UPS no se encuentra en funcionamiento. La cámara tipo domo está encendida. Las tipo bala están encendidas sin conexión. | |

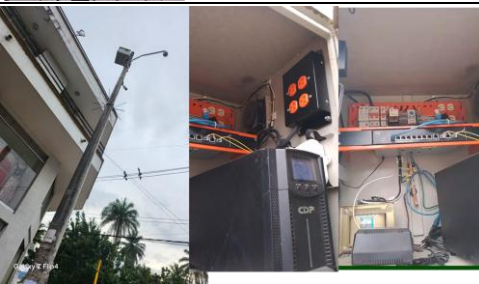
| 20/12/2025 | POSTE #48<br>SEMÁFORO<br>PARQUE<br>(#<br>cámaras: 2) | Se realiza inspección del gabinete observando que la UPS no se encuentra en funcionamiento. La cámara tipo domo está encendida sin conexión. La tipo bala no está funcionando. | |

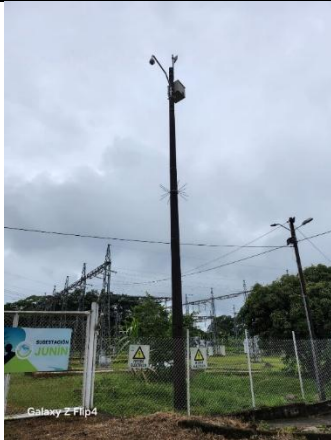
| 20/12/2025 | POSTE #49<br>SUBESTACIÓN<br>(#<br>cámaras: 1) | No se pudo revisar porque la electrificadora no autorizó permiso. | |

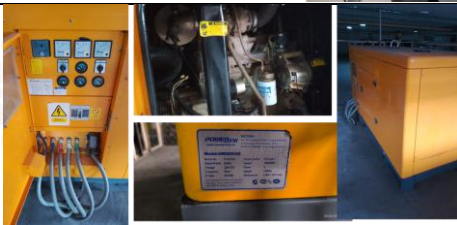
| | | Realizar mantenimiento de planta eléctrica que se encuentra fuera de servicio. | |
