| <b>Institución Universitaria de Santa Marta</b><br>Educación que permanece | <b>FORTALECIMIENTO INSTITUCIONAL MEDIANTE LA ADECUACIÓN Y DOTACIÓN DE ESPACIOS ACADÉMICOS EN LA ETAPA INICIAL DE LA USM DE SANTA MARTA</b> | |

## **INFORME DE DIAGNÓSTICO ESTRUCTURAL DE LA INSTITUCIÓN UNIVERSITARIA DE SANTA MARTA (USM)**

**INSTITUCIÓN EDUCATIVA DISTRITAL INEM SIMÓN BOLÍVAR, SECTOR MAMATOCO, SANTA MARTA, MAGDALENA**

**LIBARDO AUGUSTO TRIGOS RAMIREZ**  
**INGENIERO CIVIL**  
**MAGÍSTER EN CONSTRUCCIÓN**  
**ESPECIALISTA EN ANÁLISIS Y DISEÑO DE ESTRUCTURAS – M.P. 54202141500NTS**  
**SANTA MARTA, MAGDALENA**  
**Versión No. 2 - JULIO DE 2026**

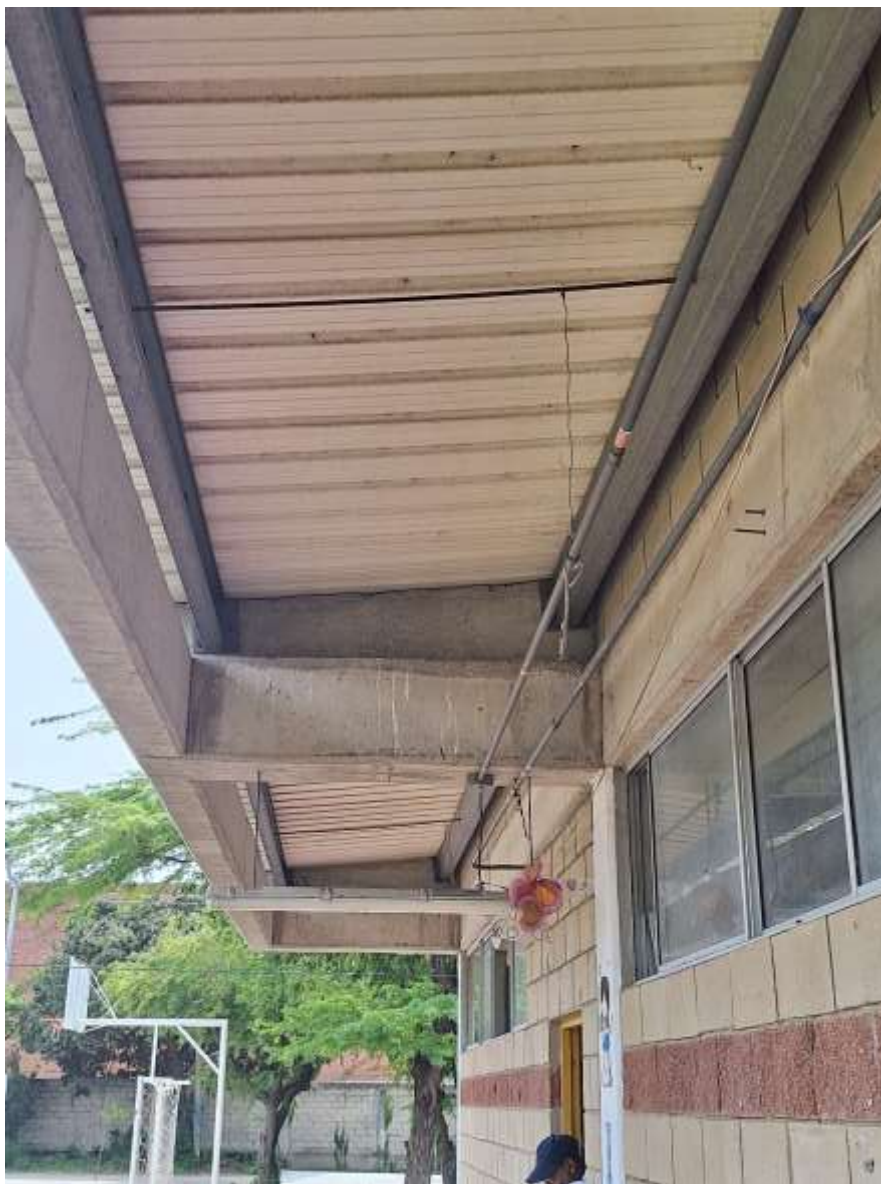
**Figura 8. Estado actual del bloque C**

Se observa desprendimiento localizado del zócalo respecto del piso, correspondiente a un acabado. En los paños de mampostería visibles no se identifican grietas diagonales, aplastamientos ni separación generalizada respecto del pórtico.

En las áreas registradas no se observan deformaciones, fisuras de patrón estructural, exposición de refuerzo ni pérdida apreciable de sección en vigas y columnas. Esta conclusión se limita a las superficies visibles.

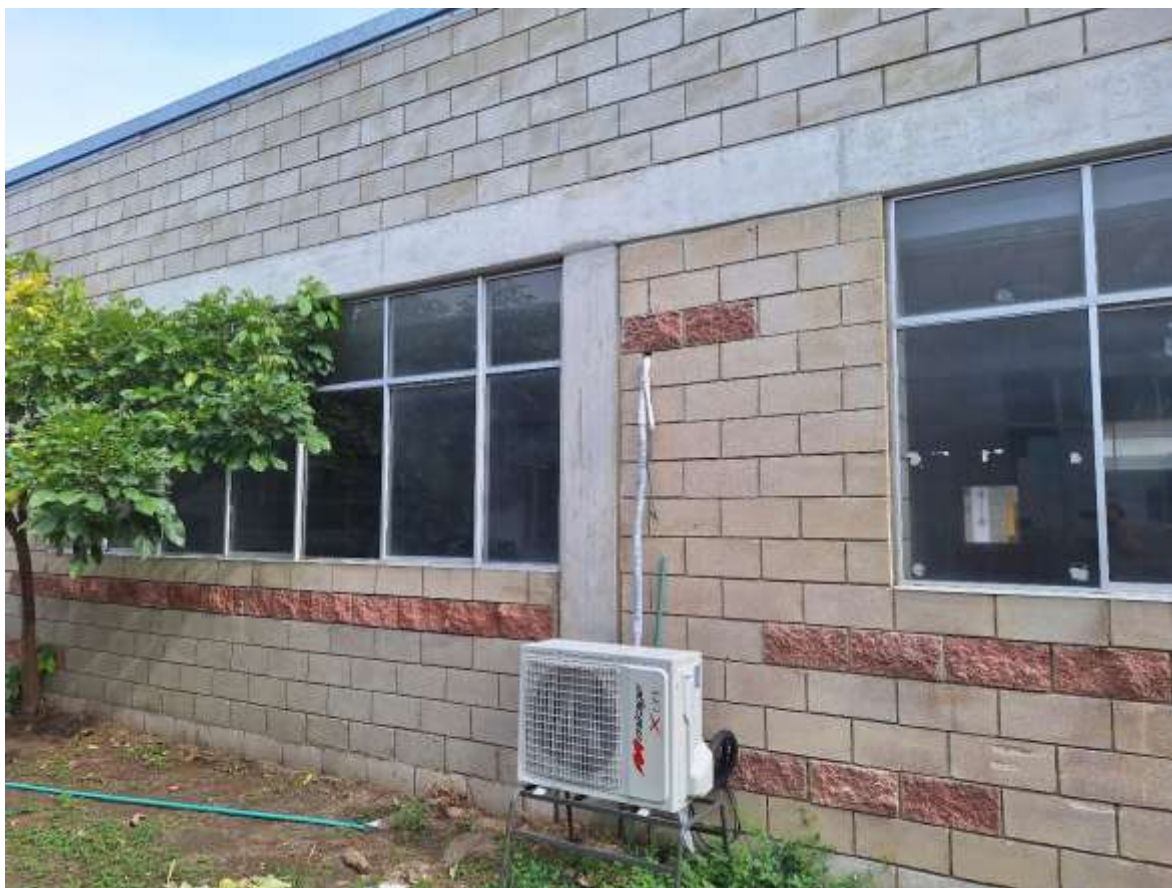
**Figura 9. Estado actual del bloque C**

Los muros de mampostería visibles se conservan. Las canalizaciones y acabados se ejecutan por rutas no estructurales, sin demoler paños, abrir vanos ni realizar regatas en los elementos de concreto.

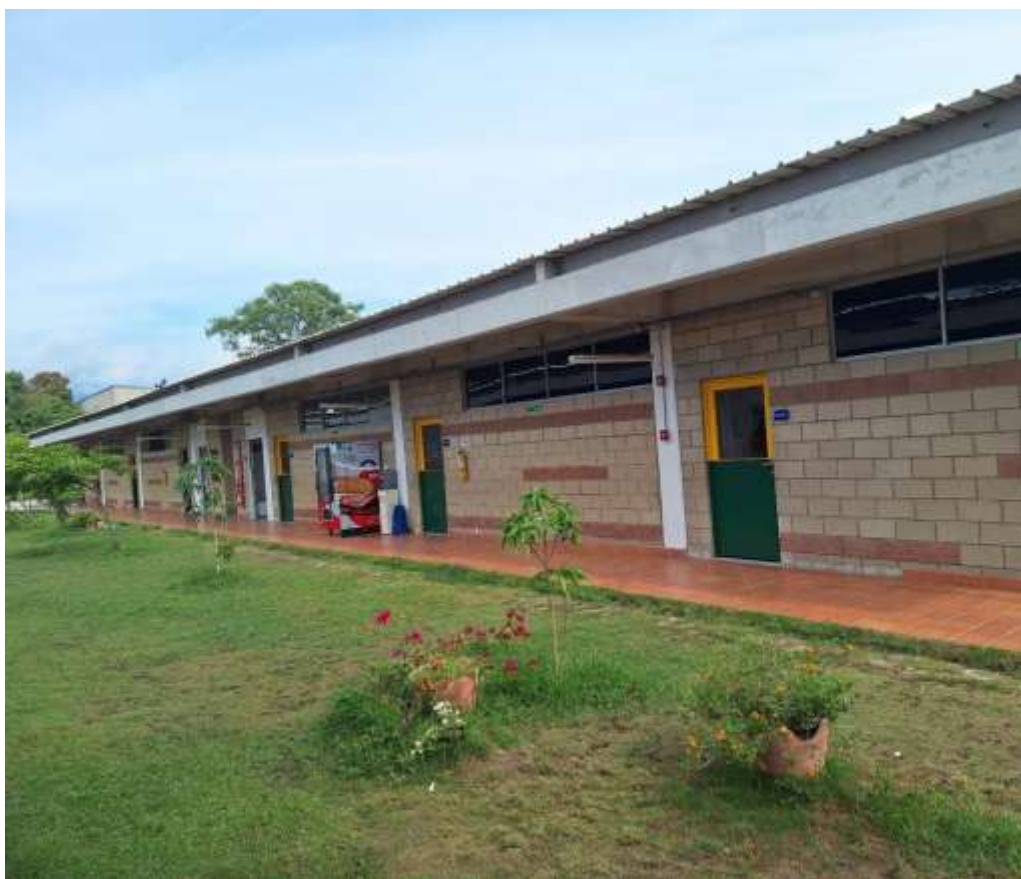
**Figura 11. Estado actual del bloque D**

En las superficies visibles no se identifican fisuras de patrón estructural, deformaciones, desprendimientos de concreto ni exposición de refuerzo.

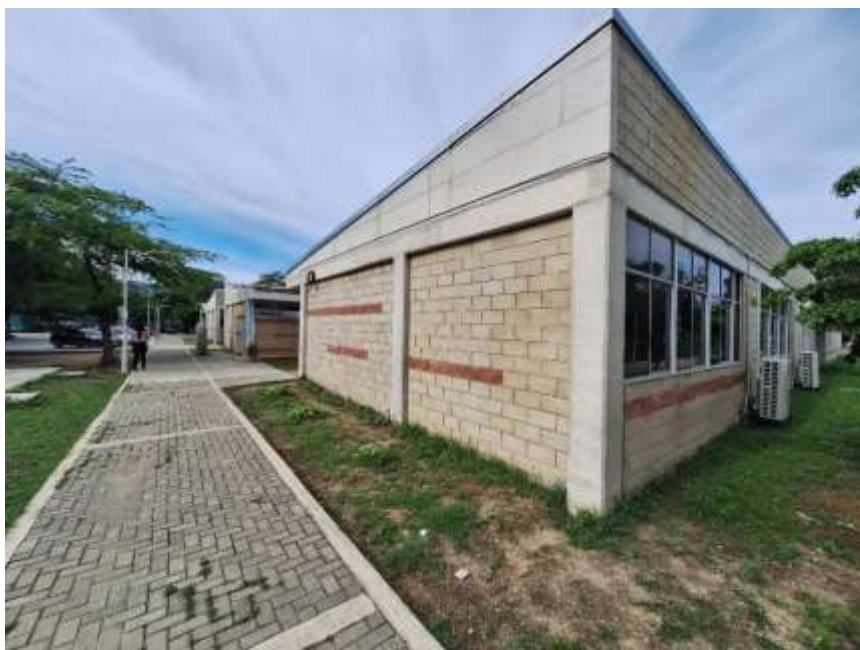
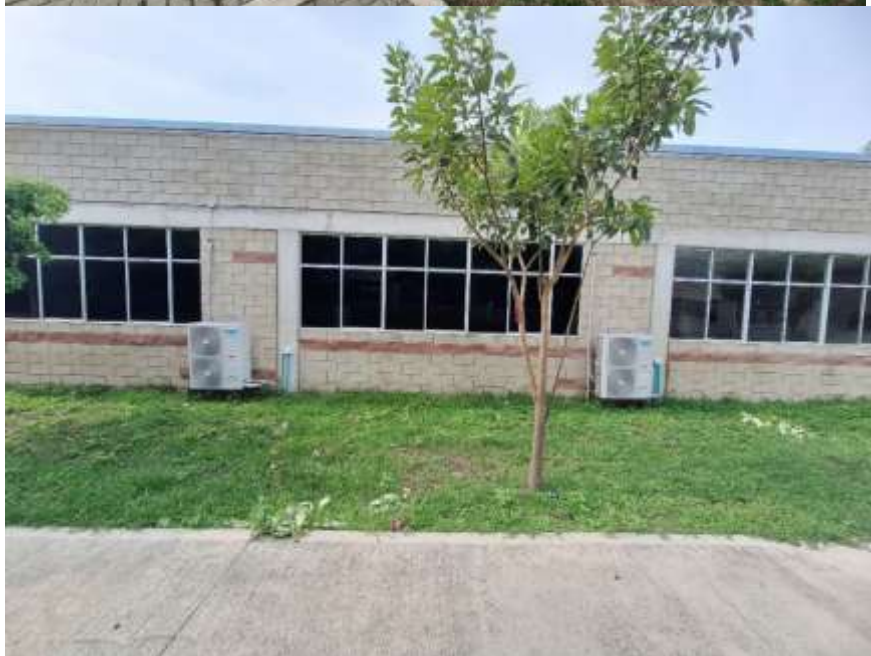
**Figura 12. Estado actual del bloque D**

No se evidencia ningún tipo de problemática estructural.

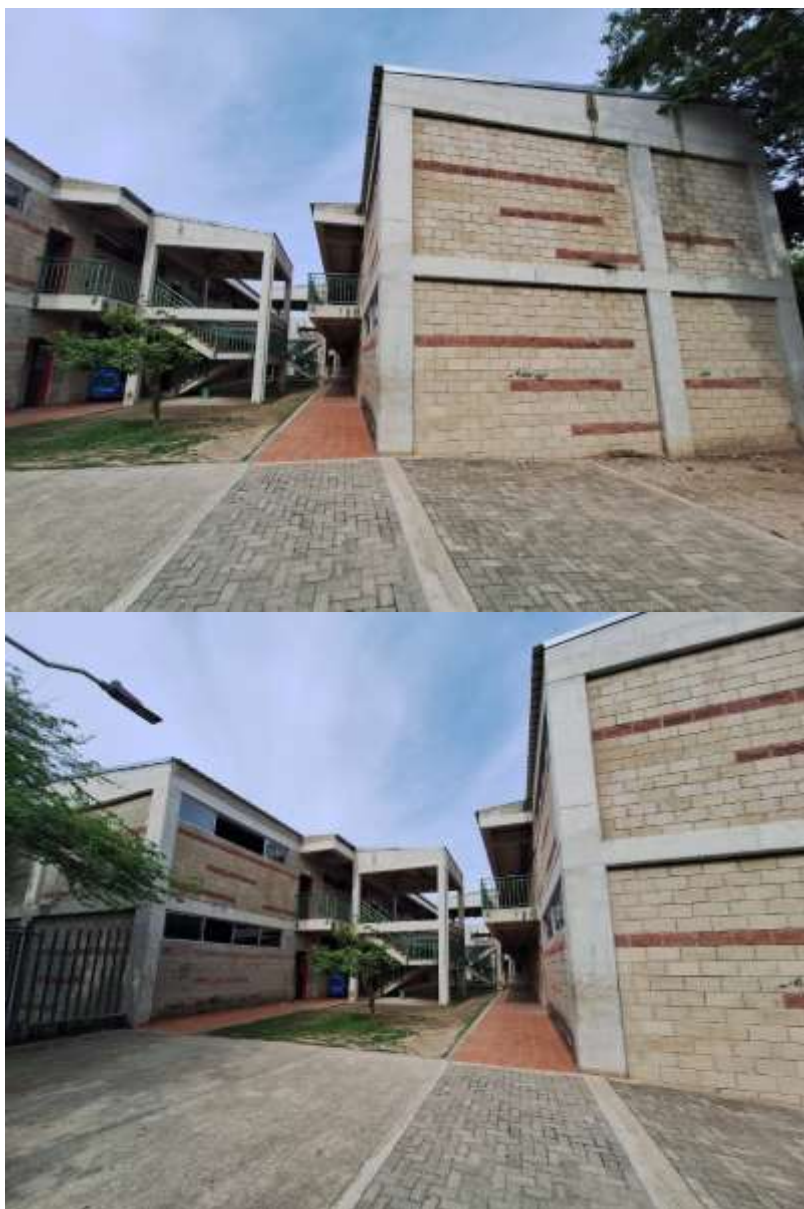
**Figura 15. Estado actual del bloque G**

No se evidencia ningún tipo de problema estructural en los salones de clases.

No se evidencia ningún tipo de problema estructural en las edificaciones.

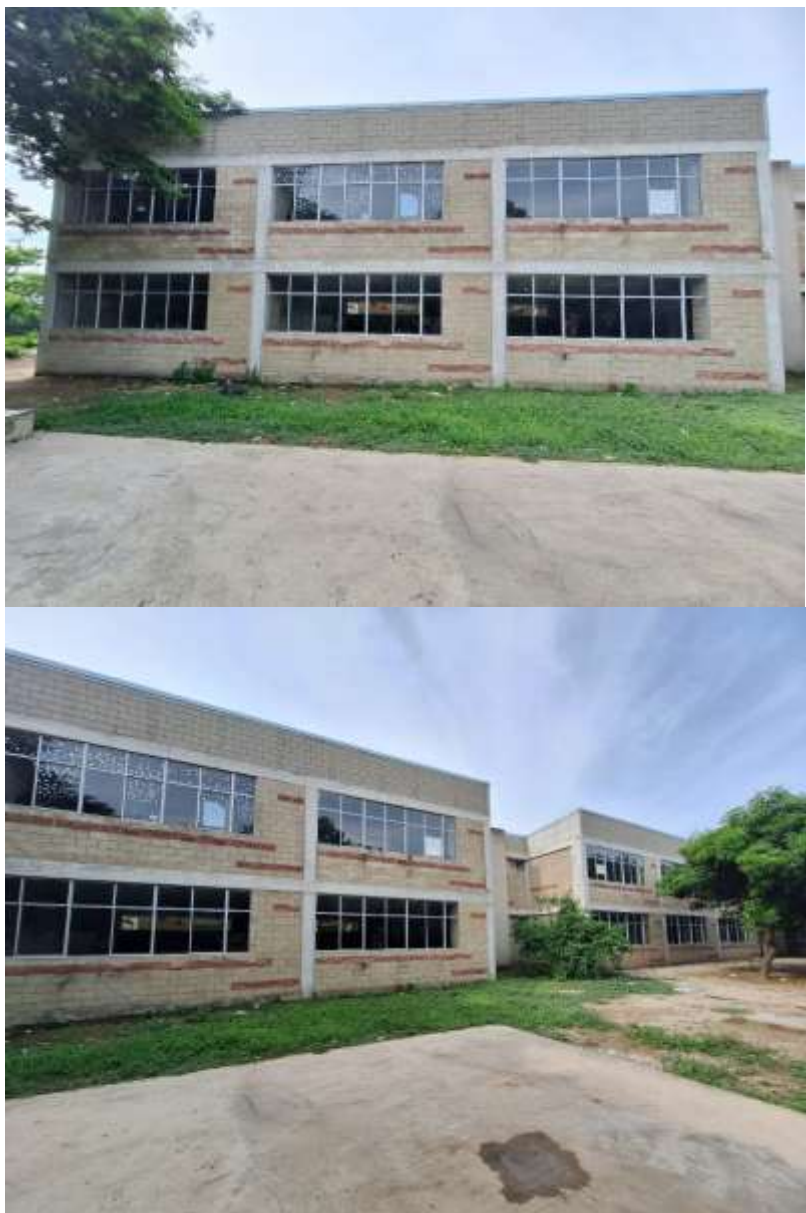
**Figura 16. Estado actual del bloque G**

No se evidencia ningún tipo de falla estructural en la edificación.

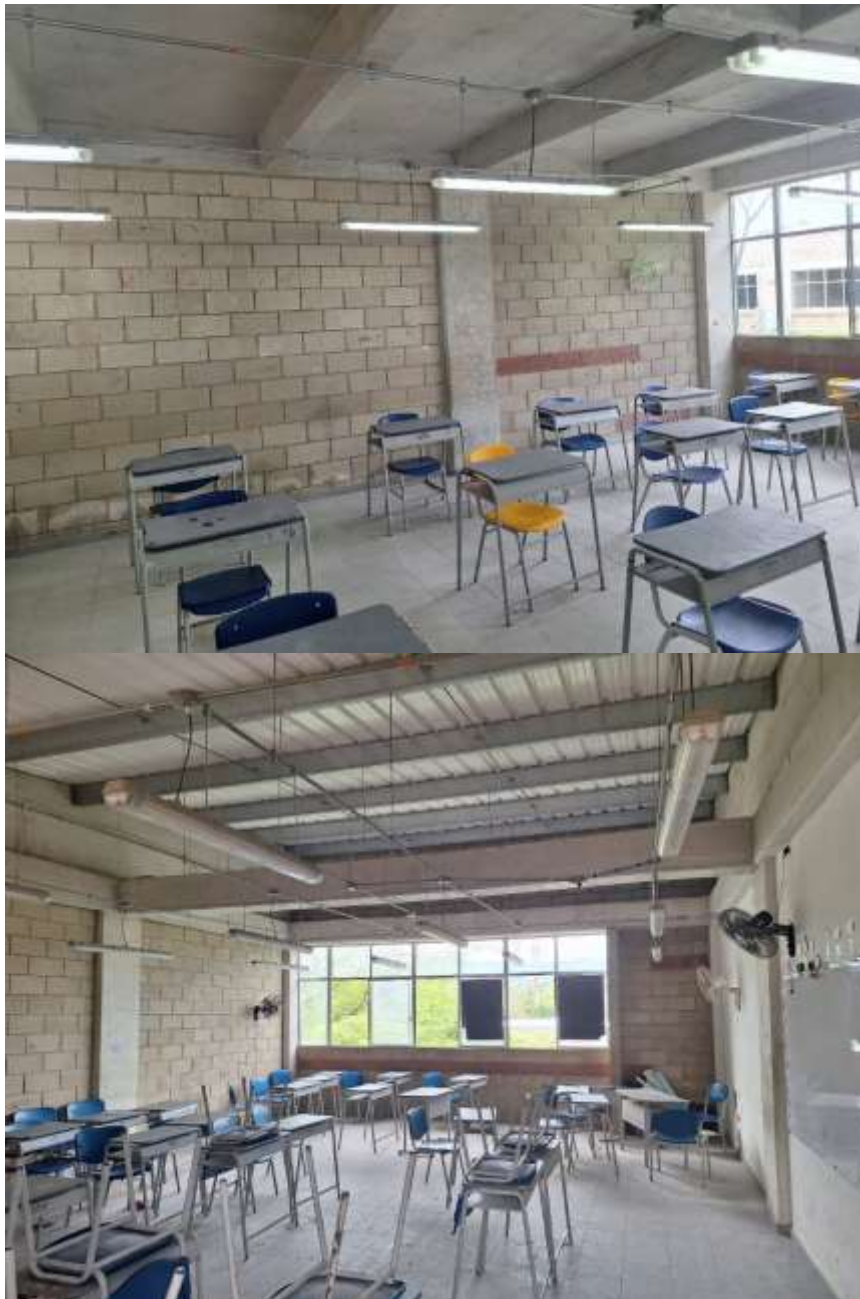
**Figura 17. Estado actual del bloque G**

No se evidencia ningún tipo de problema estructural en las aulas de clases.

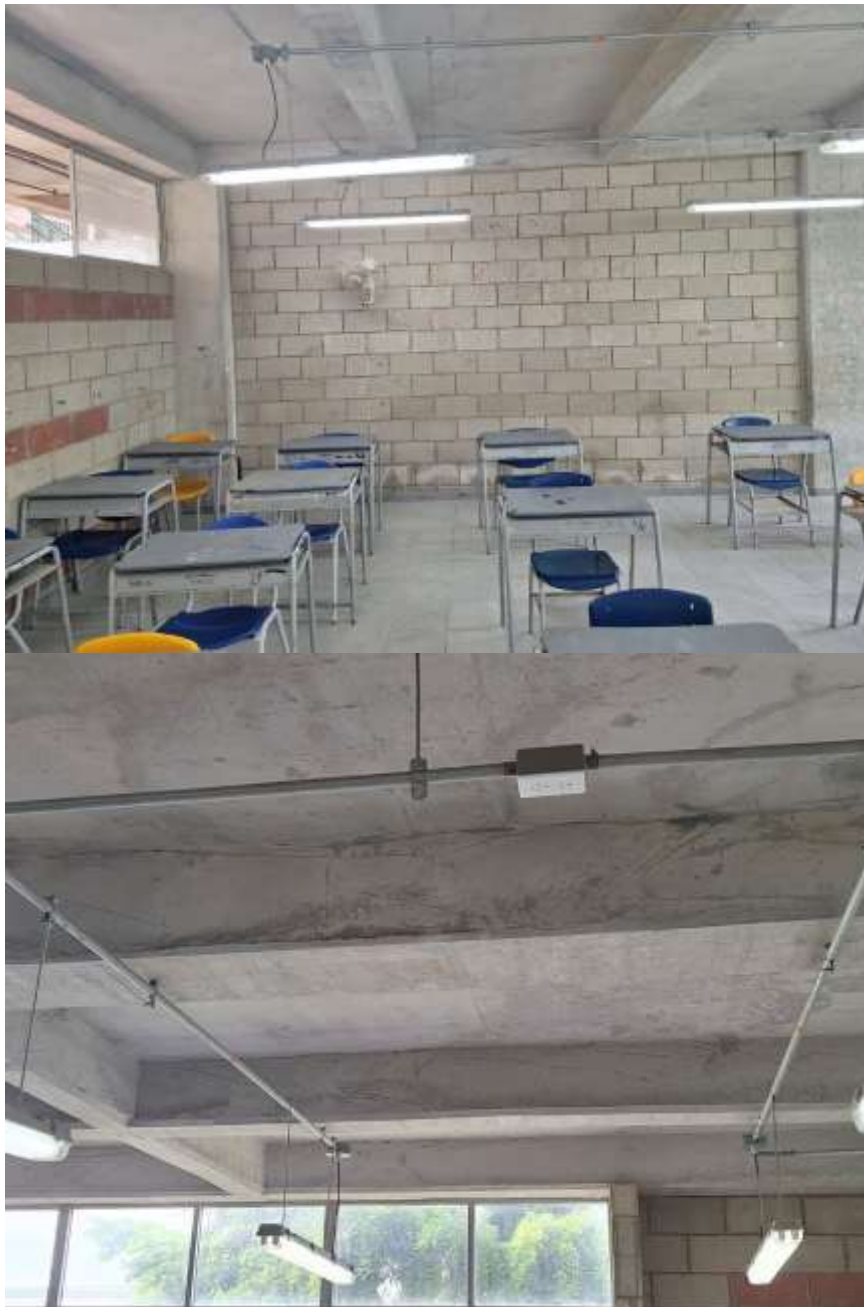
**Figura 18. Estado actual del bloque G**

No se evidencia ningún tipo de falla estructural en los salones de clases.

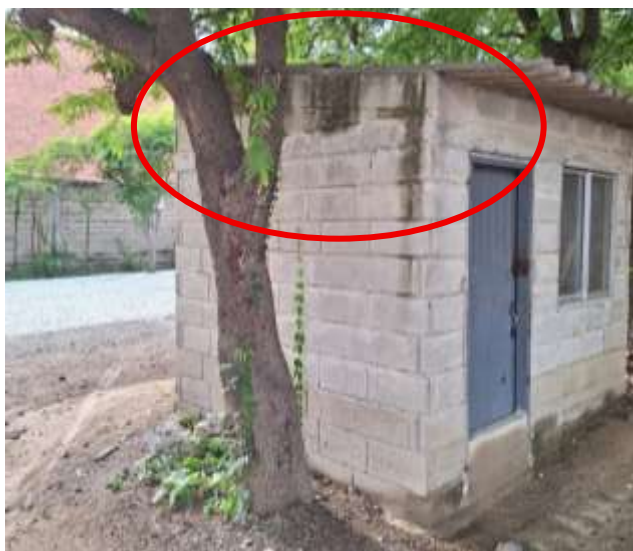
**Figura 23. Estado actual de las garitas**

Los muros presentan humedad ascendente y escorrentía en zonas superiores. Se recomienda mejorar el manejo de aguas, retirar acabados sueltos, sanear juntas y reponer revestimientos compatibles después del secado.

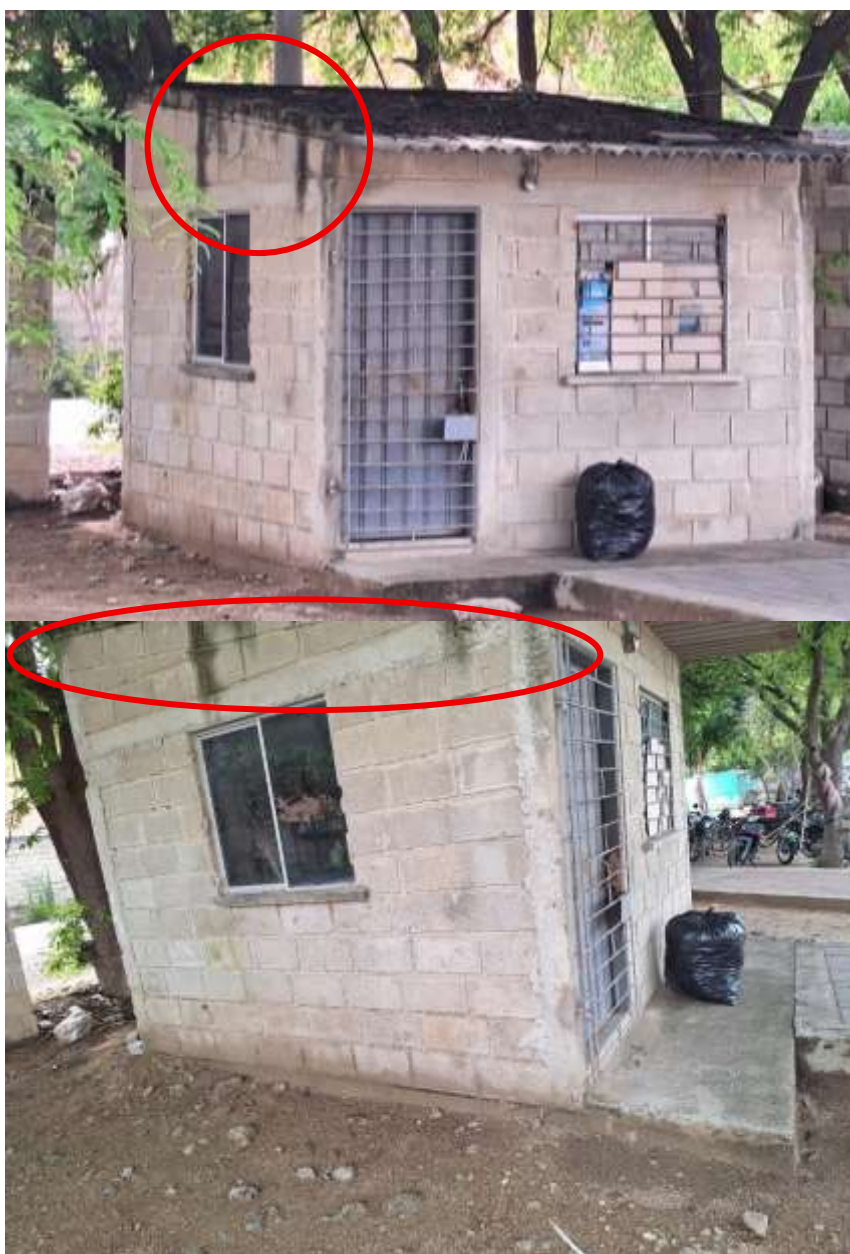
**Figura 24. Estado actual de las garitas**

Las garitas presentan deterioro de mantenimiento localizado. La solución comprende corrección de pendientes y escorrentías, saneamiento de humedad, resane de juntas, reposición puntual de unidades deterioradas, renovación de acabados y mantenimiento de cubiertas.

- Casetas y garitas: mejorar drenajes y pendientes, sanear humedades, reponer unidades deterioradas, resanar juntas, tratar el comején y mantener las cubiertas.
