**DISEÑO DE OBRAS DE PROTECCIÓN EN CINCO PUNTOS CRÍTICOS DEL  
RÍO MEDELLÍN Y MONITOREO DEL ESTADO FÍSICO DEL TRAMO  
CANALIZADO Y NO CANALIZADO DEL RÍO**

**Contrato Interadministrativo No. 382 de 2025**

**INFORME No. 6**

## **INFORME DE MONITOREO ZONA CANALIZADA CENTRO Y NORTE**

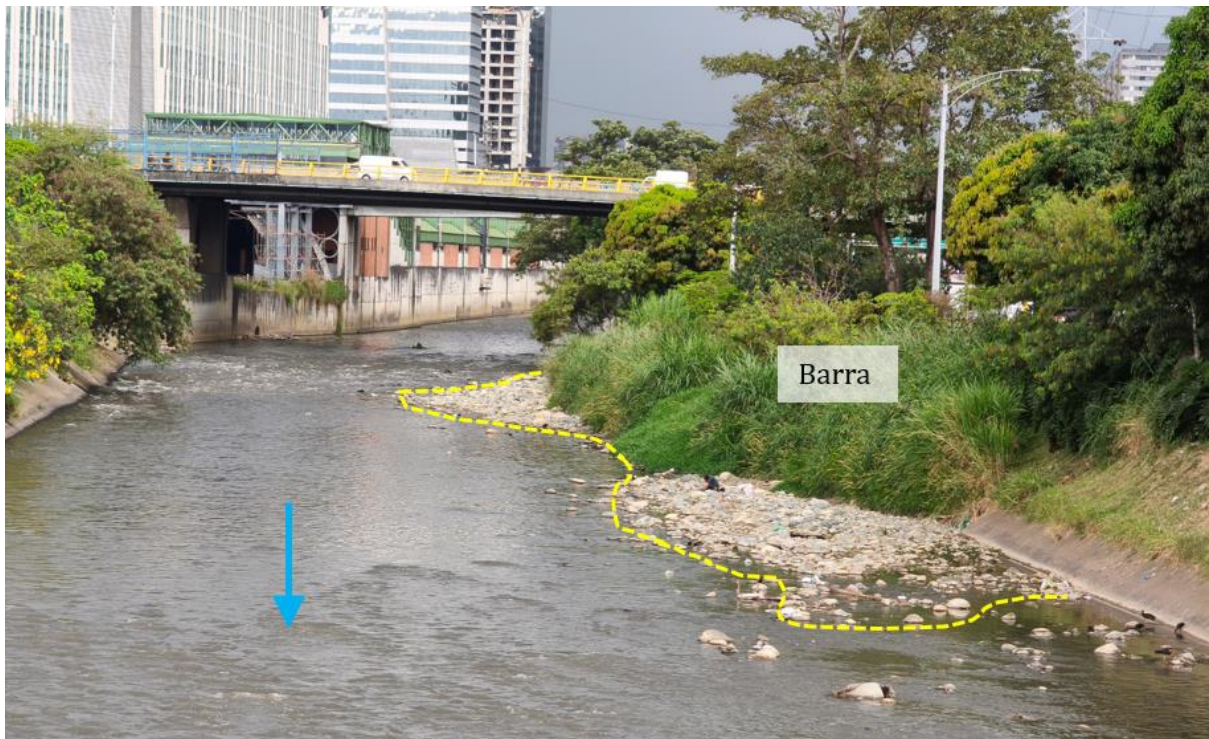
En el sector ubicado aguas arriba del puente Guayaquil, las placas de la margen izquierda se encuentran en buen estado, mientras que en la margen derecha se evidencia deterioro leve. Aguas abajo del puente de la calle 30 se tiene una barra de sedimentos consolidada sobre la margen izquierda del canal (Figura 2), con un ancho aproximado equivalente a un tercio del cauce y abundante vegetación. Este depósito corresponde a un punto crítico reportado en campañas de monitoreo previos.

Figura 2. Barra de sedimentos aguas abajo de la estación Industriales (mayo 2026).

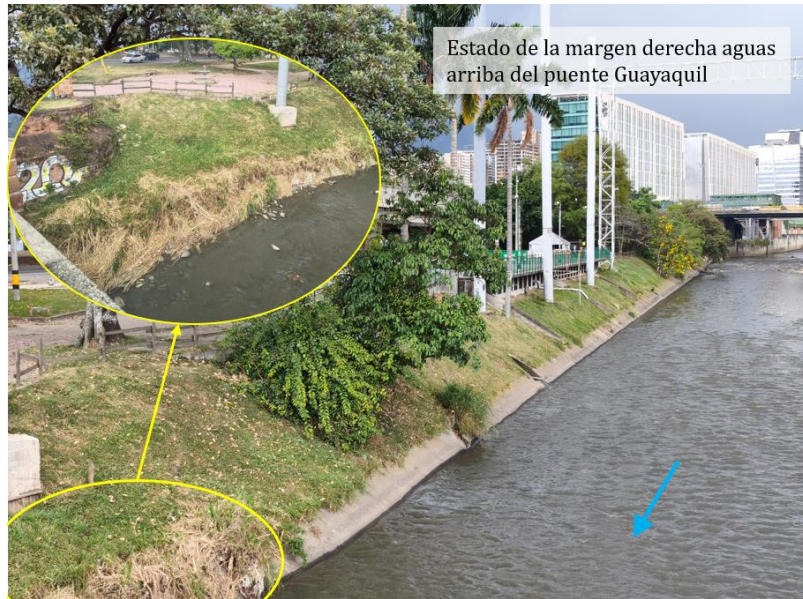
Sobre la margen derecha, inmediatamente aguas arriba del puente Guayaquil, se observó vegetación abundante sobre la superficie de la placa en la zona de aproximación al puente (Figura 3), aparentemente asociada al crecimiento de la cobertura vegetal de la banca ubicada sobre la corona de las placas.

Figura 3. Margen derecha del canal aguas arriba del puente Guayaquil, con vegetación invadiendo la placa (mayo 2026).

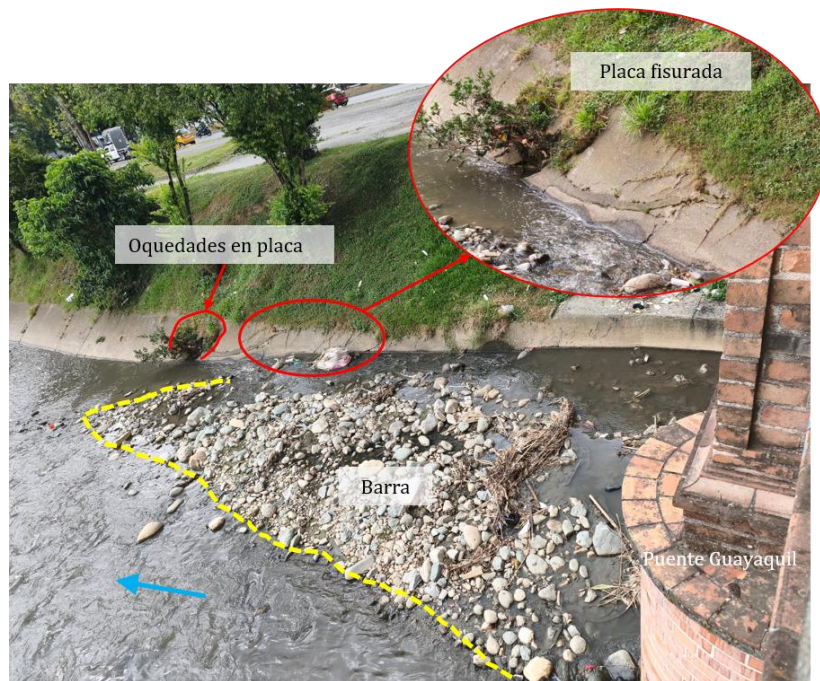
Por otro lado, debajo del puente Guayaquil, sobre la margen derecha junto al estribo del puente se identificó una barra de sedimentos de aproximadamente 20 m de longitud. Este depósito ocupa casi por completo el ancho de una de las cuatro luces del puente, como se observa en la Figura 4 y ha sido reportado en monitoreos anteriores, manteniéndose en condiciones similares. En este mismo sector, las placas de revestimiento de la margen derecha presentan deterioro caracterizado por fisuras, oquedades y presencia de vegetación en las juntas.

Figura 4. Barra de sedimentos y estado de la margen derecha del canal aguas abajo del puente Guayaquil (mayo 2026).

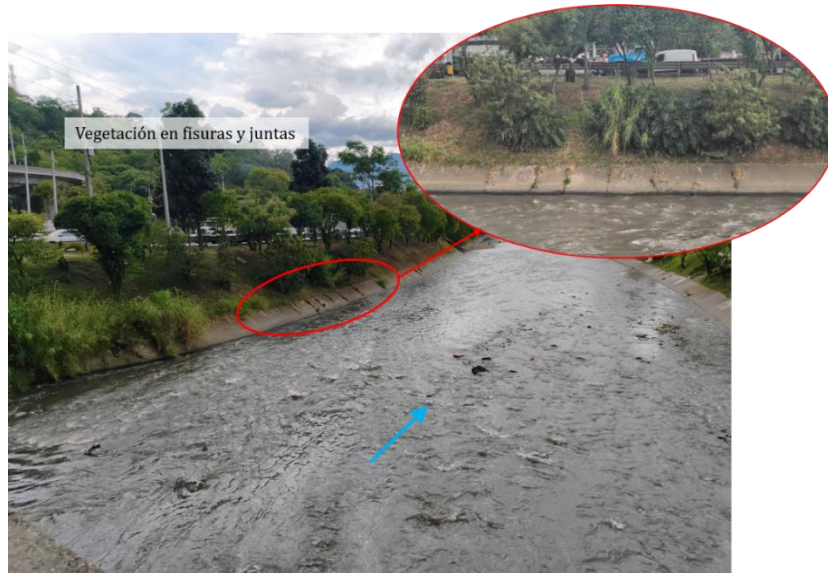
A nivel general, la margen izquierda del río, en el tramo comprendido entre el puente Guayaquil y la descarga de la quebrada La Altavista, presenta un buen estado general de conservación. Sin embargo, se identificó un tramo con algunas placas fisuradas y presencia de vegetación tanto en las juntas como a lo largo de las fisuras, cuyas afectaciones se extienden aproximadamente desde la mitad de este tramo hasta la descarga de la quebrada Altavista. Estas condiciones se muestran en la Figura 5.

Figura 5. Grietas – fisuras en la placa margen izquierda del canal aguas abajo del puente Guayaquil (mayo 2026).

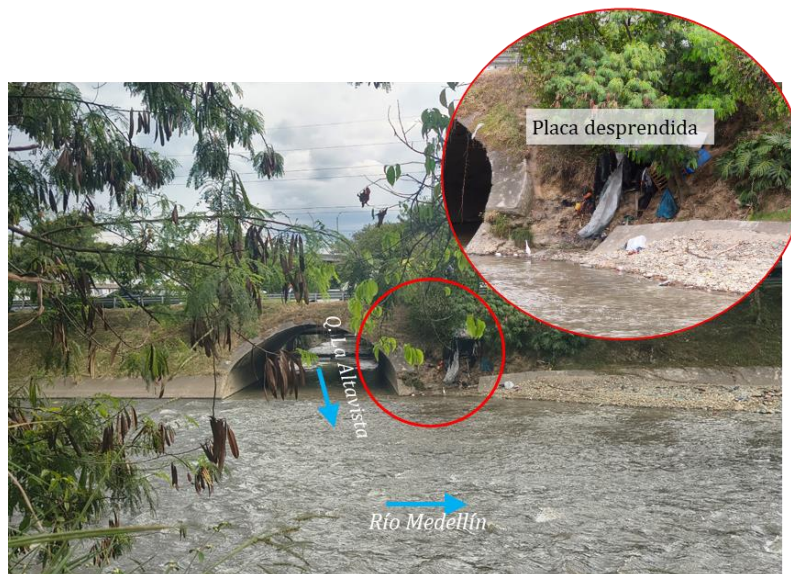
A la altura de la desembocadura de la quebrada La Altavista, sobre la margen izquierda, se evidenció la ausencia de un tramo de placa que había sido reportada como fracturada en monitoreos previos, tal como se presenta en la Figura 6.

Figura 6. Placa desprendida a la altura de la descarga de la quebrada La Altavista al río Medellín (mayo 2026).

Adicionalmente, se identificó un proceso de socavación en la banca expuesta, el cual está favoreciendo la pérdida de material en el trasdós de las placas remanentes. Como consecuencia, estas han quedado parcialmente desprovistas de soporte, incrementando el riesgo de desprendimiento o colapso. Aguas abajo de la descarga de la quebrada La Altavista se identificó una barra de sedimentos gruesos de aproximadamente 40 m de longitud y 5 m de ancho, ubicada sobre la margen izquierda del canal. Esta barra se asocia principalmente al aporte de sedimentos provenientes de la quebrada Altavista, cuya interacción con el flujo del río Medellín genera zonas de baja velocidad que favorecen la depositación (Figura 7).

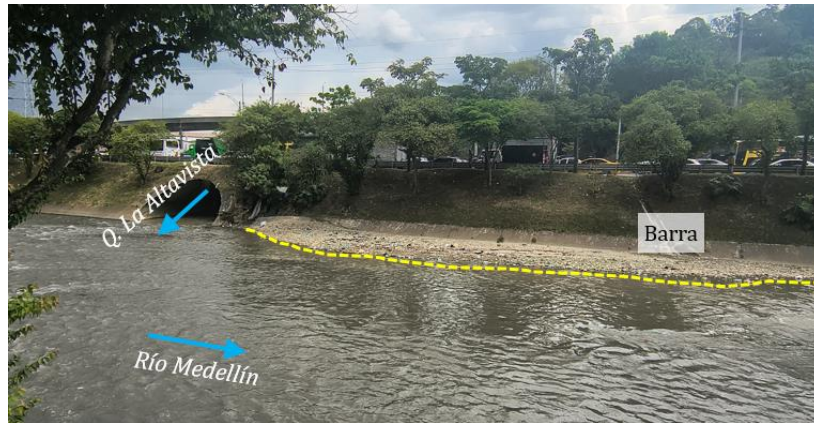
Figura 7. Barra de sedimentos aguas abajo de la desembocadura de la quebrada La Altavista (mayo 2026).

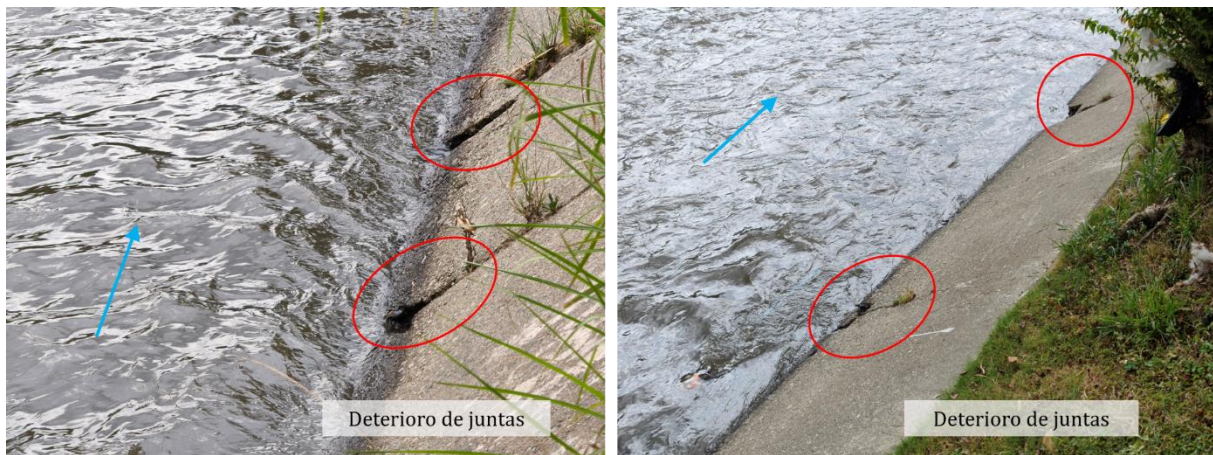
En el tramo comprendido entre la descarga de la quebrada La Altavista y el puente de la avenida Guayabal, sobre la margen derecha, se identificaron varios de los puntos críticos reportados en mal estado, en monitoreos anteriores. Estos corresponden a sectores con deterioro de las placas de revestimiento, caracterizados por abrasión, fracturas y pérdida localizada del material de apoyo detrás de las placas. Durante la presente inspección se evidenció, además, el desprendimiento parcial de fragmentos de placa en las zonas de juntas, como se muestra en la Figura 8.

Figura 8. Desgaste de la base de las placas de la margen derecha, aguas arriba de puente de la avenida Guayabal (mayo 2026).

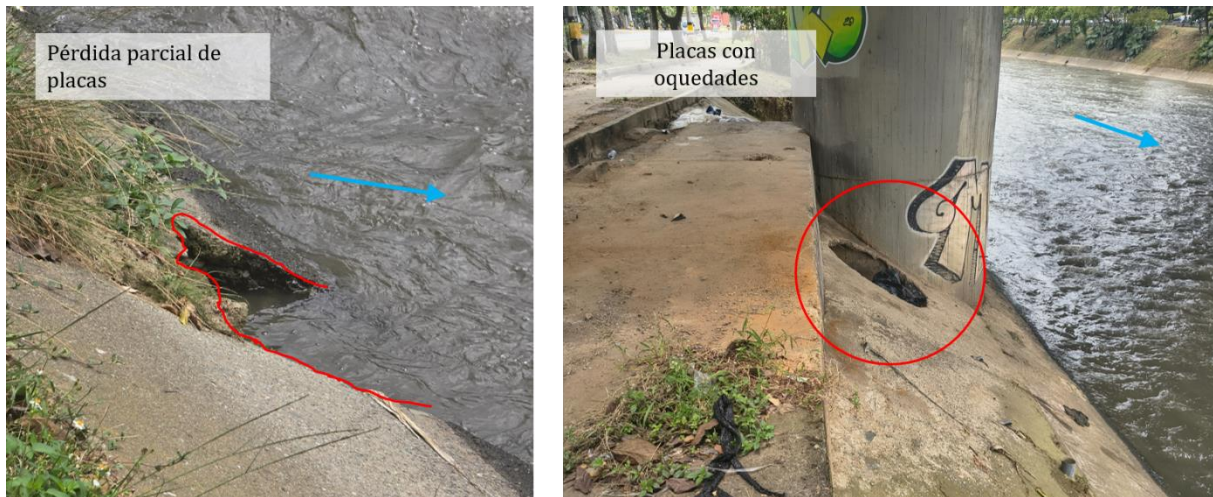
En las inmediaciones del puente de la avenida Guayabal se observó un sector con pérdida parcial de placas en las zonas de aproximación a las cimentaciones del puente, asociada a variaciones locales en las condiciones hidráulicas y a la transición entre materiales, lo que favorece procesos de socavación y desprendimiento (Figura 9 y Figura 10). Adicionalmente, se identificaron oquedades de gran tamaño en la corona de las placas ubicadas entre los estribos del puente sobre la margen derecha, cuya geometría y disposición sugieren un origen antrópico.

Figura 9. Placas fracturadas y con oquedades en inmediaciones del puente de la avenida Guayabal (mayo 2026).

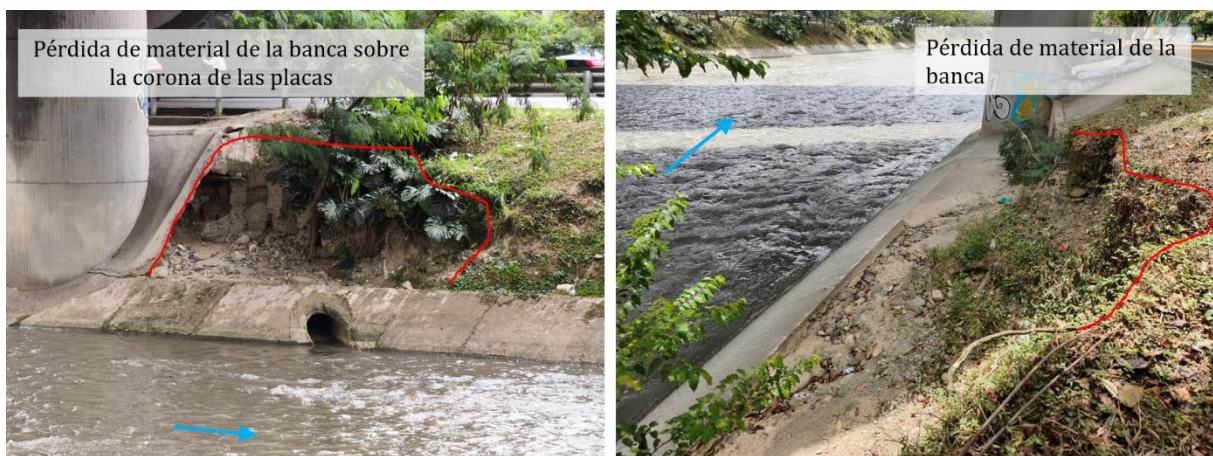
Justo debajo del puente de la avenida Guayabal, se observó la pérdida de material de la banca ubicada sobre la corona de las placas, afectando ambas márgenes del río, como se muestra en la Figura 10.

Figura 10. Procesos erosivos en la corona de las placas sobre ambas márgenes del río, a la altura de la avenida Guayabal (mayo 2026).

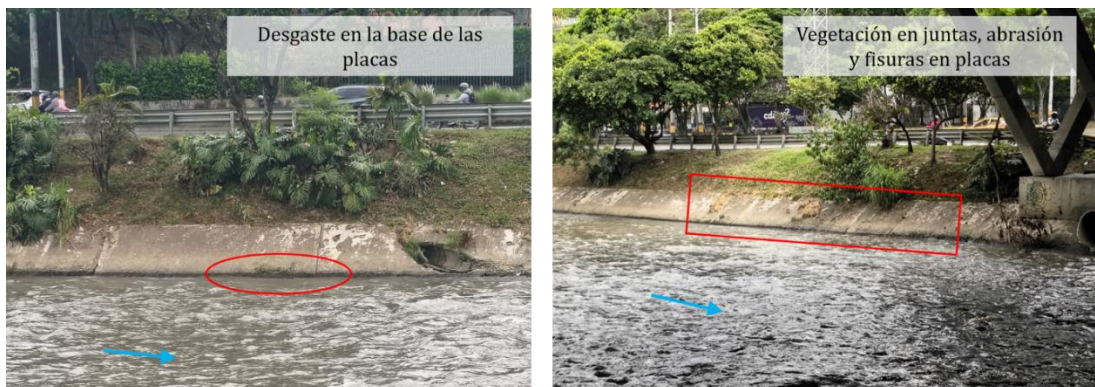
Figura 11. Base desgastada en placas de la margen izquierda aguas arriba del puente de la avenida 33 (mayo 2026).

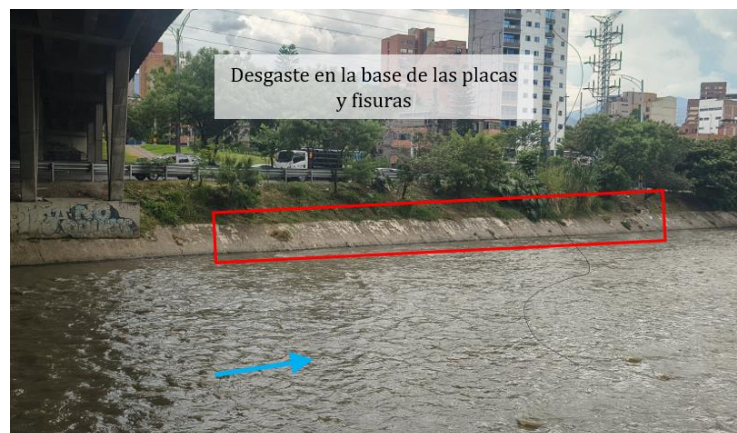
Aguas abajo del puente de la avenida 33, las placas de la margen izquierda presentan condiciones similares a las observadas aguas arriba (Figura 12), mientras que las placas de la margen derecha no evidencian deterioro significativo.

Figura 12. Base desgastada en placas de la margen izquierda del canal aguas abajo del puente de la avenida 33 (mayo 2026).

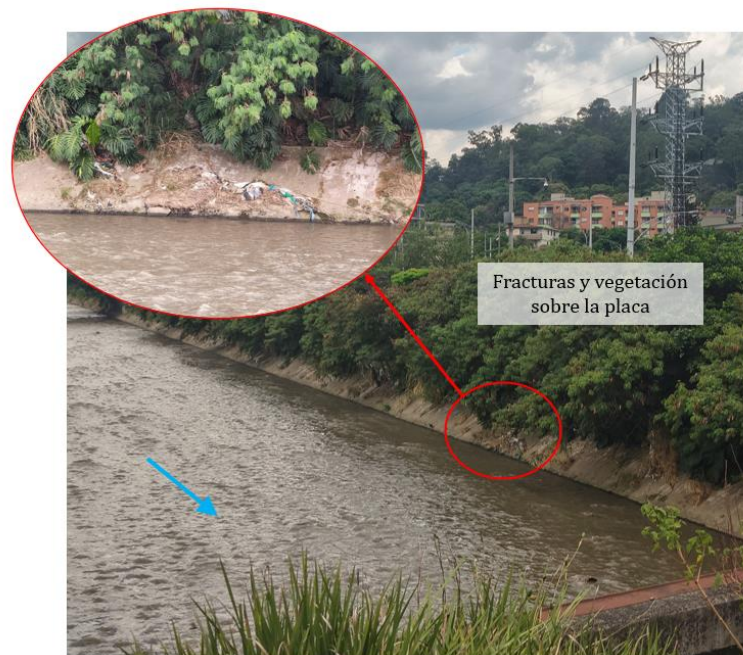
Figura 13. Fisuración y presencia de vegetación en placas, aguas arriba de Parques del Río (28/05/26).

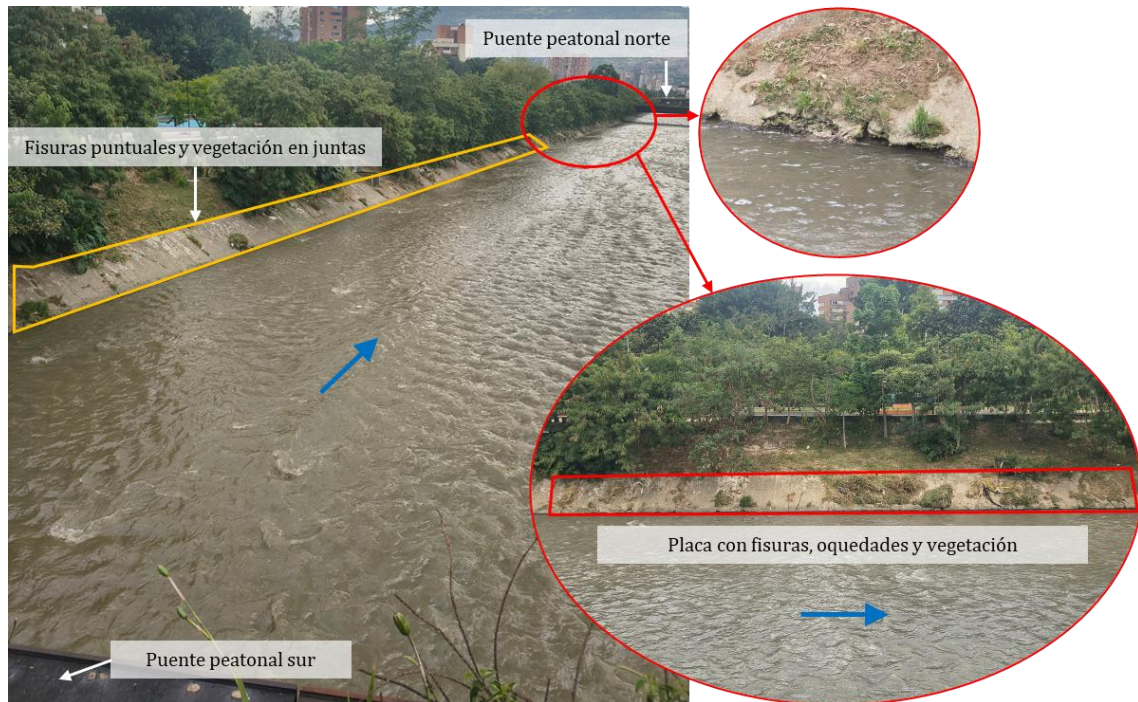
El segundo subtramo se encuentra comprendido entre los puentes peatonales sur y norte de Parques del Río, donde las afectaciones presentan mayor extensión. En cercanías al puente peatonal sur, sobre la margen izquierda, se identificó un tramo continuo de aproximadamente 250 m con placas en estado regular, caracterizadas por alta presencia de fisuras puntuales y desarrollo significativo de vegetación en juntas y zonas fisuradas (Figura 14). En la zona próxima al puente peatonal norte, en un tramo aproximado de 50 m, las placas presentan un estado de deterioro avanzado, evidenciado por desgaste severo, presencia de oquedades de gran tamaño y crecimiento de vegetación sobre la superficie de la placa, tal y como se presenta en la Figura 14.

Figura 14. Fisuras y desgaste en placas y juntas de la margen izquierda, en inmediaciones de Parques del Río (28/05/26)..

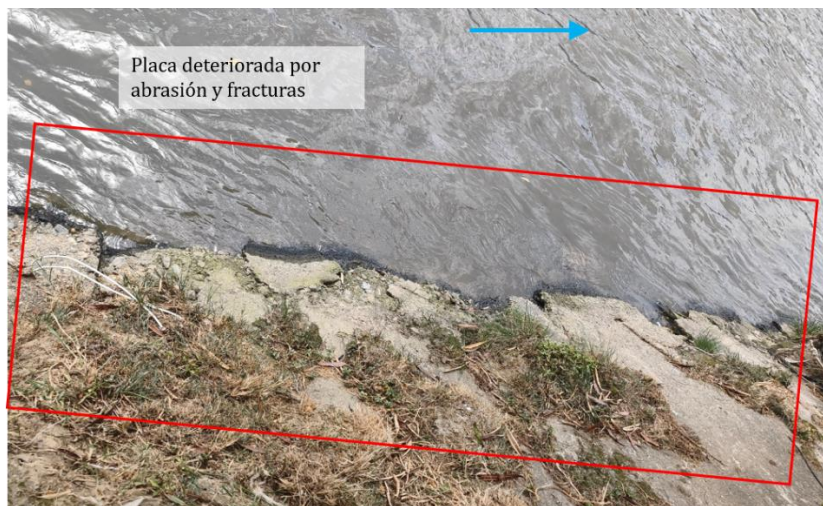
Por otro lado, en la margen derecha las placas presentan un mayor grado de deterioro, especialmente en las zonas inferiores, donde se identifican tramos desgastados por la abrasión constante del flujo (Figura 15). Esta condición ha generado descascaramiento del concreto, exposición del acero de refuerzo, oquedades, fracturación, desprendimiento de secciones de placas y lavado del material de apoyo en el trasdós.

Figura 15. Deterioro en las placas por abrasión en la margen derecha (28/05/26).

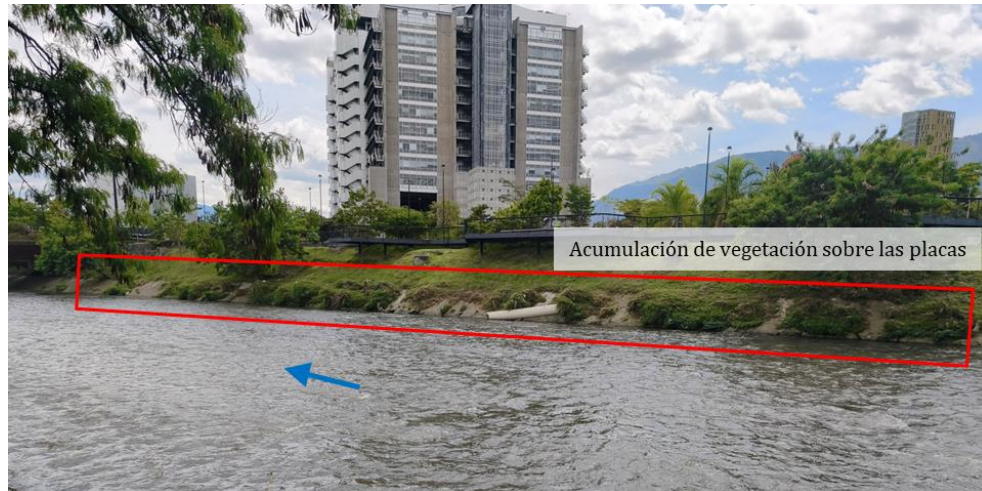
Figura 16. Vegetación abundante sobre placas de la margen derecha, en inmediaciones de Parques del Río (28/05/26)..

Aunque estos cuerpos vegetativos no representan una afectación directa sobre la estabilidad estructural de las placas, se requiere la implementación de actividades periódicas de limpieza y mantenimiento para evitar la retención de sedimentos, el crecimiento excesivo y el desgaste acelerado del concreto.

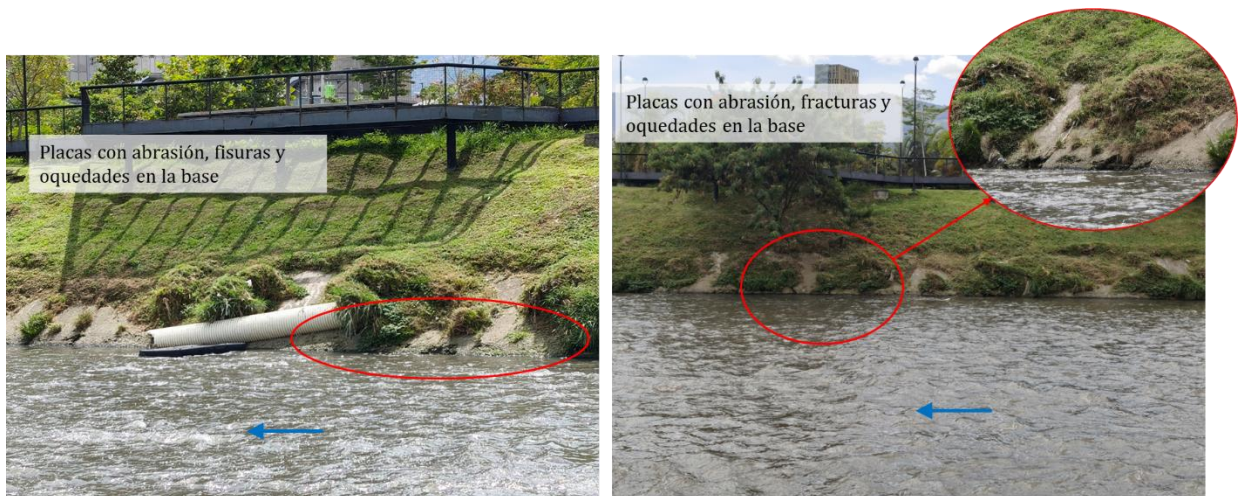
Figura 17. Abrasión, oquedades y vegetación sobre placas de la margen derecha, en inmediaciones de Parques del Río (28/05/26)..

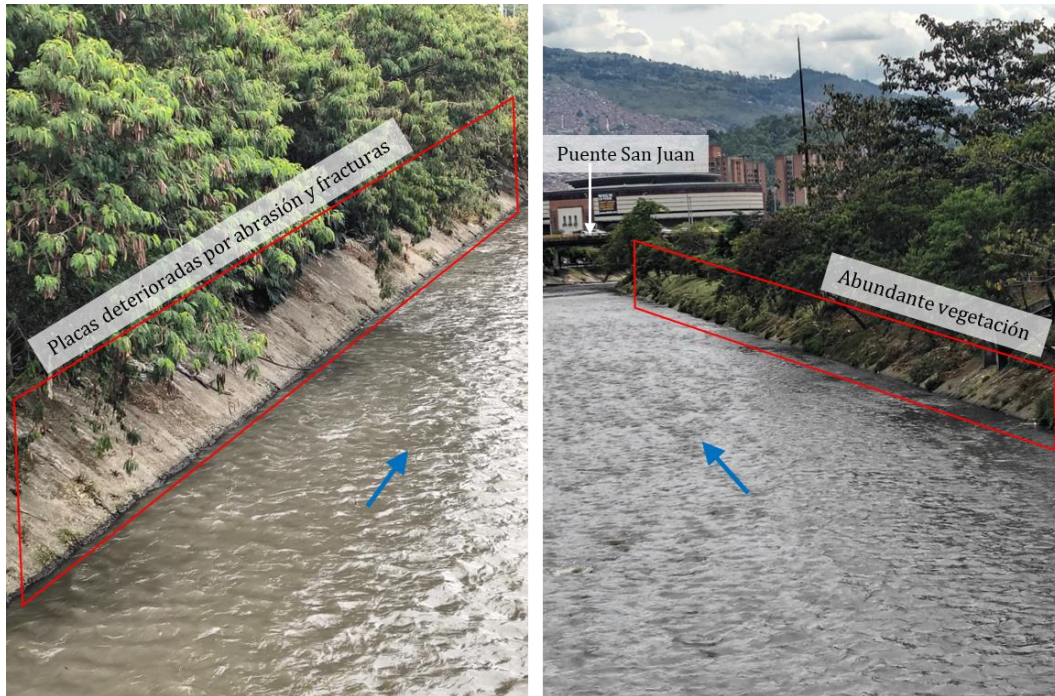
Finalmente, el tercer subtramo se ubica entre el puente peatonal norte y el puente San Juan, donde se evidencian afectaciones en las placas de ambas márgenes. Como se muestra en la Figura 18, estas presentan un alto grado de abrasión y fracturación, acompañado de crecimiento de vegetación en las discontinuidades. La margen derecha concentra un mayor nivel de deterioro, cuyas afectaciones se extienden de manera continua hasta el puente San Juan.

Figura 18. Deterioro de placas en el tramo comprendido entre Parques del Río y Puente San Juan (28/05/26)..

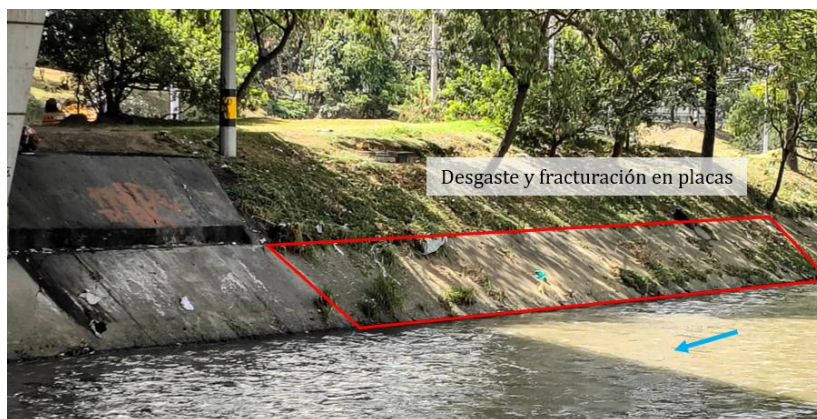
En el sector del puente San Juan, aguas arriba del puente y sobre la margen derecha, se identificaron placas con desgaste y fracturación, acompañadas de un crecimiento de vegetación en su superficie (Figura 19). Esta condición se extiende desde el sector de Parques del Río, conforme a lo descrito previamente en el numeral 3.1.2.

Figura 19. Deterioro y fractura de las placas en sector aguas arriba del puente San Juan (28/05/26).

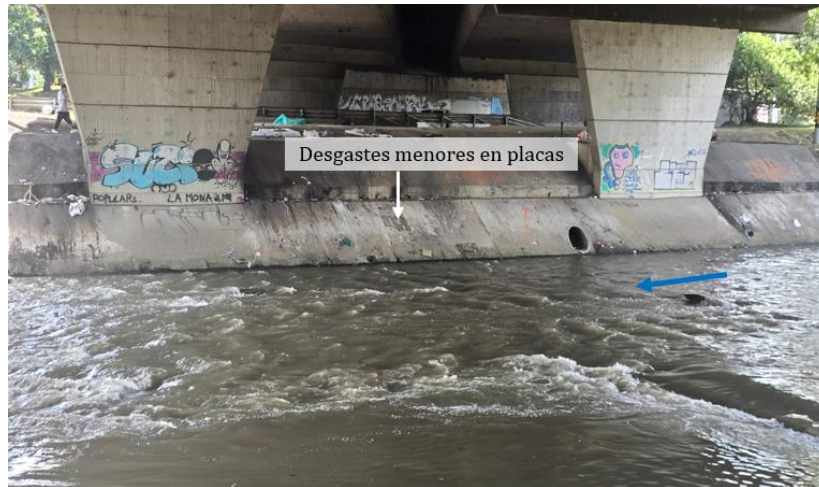
Debajo del puente y en el tramo aguas abajo, las placas presentan condiciones más favorables, evidenciándose únicamente afectaciones menores asociadas a desgaste superficial en la zona inferior por acción del flujo, así como fisuras de baja apertura en la margen derecha (Figura 20). Sin embargo, en la Figura 21 se evidencia una acumulación de residuos sólidos y vegetación sobre la margen derecha, lo cual sugiere posibles afectaciones en las placas asociadas a fracturas o juntas deterioradas.

Figura 20. Desgaste leve en las placas localizadas debajo del puente San Juan (28/05/26).

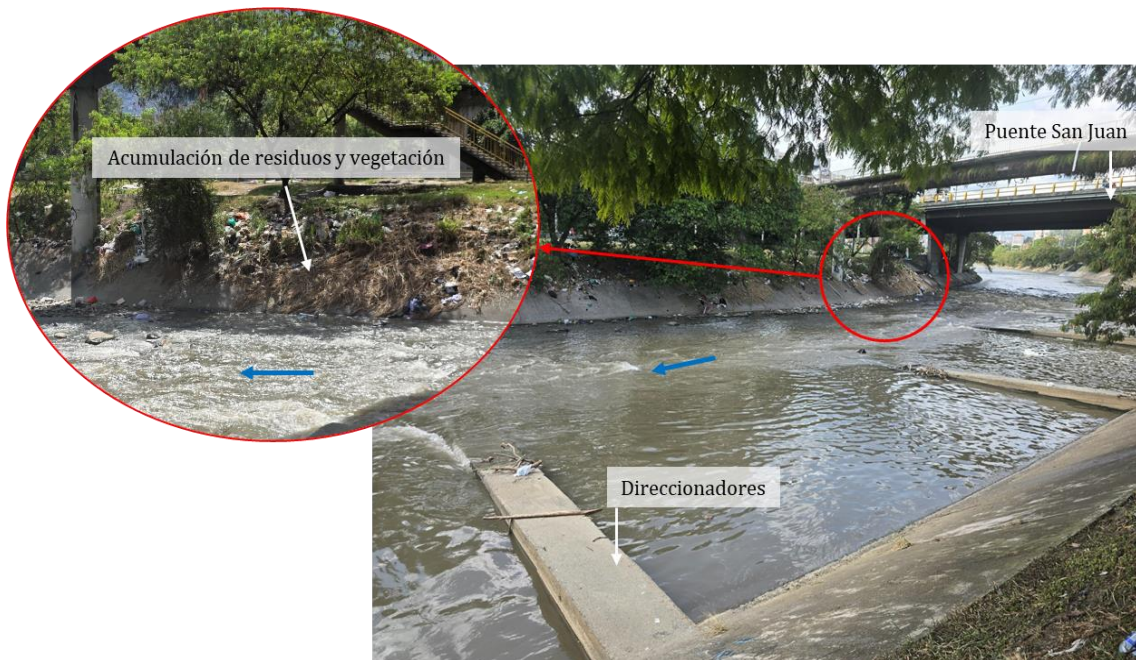
Figura 21. Estado del canal aguas abajo del puente San Juan (28/05/26).

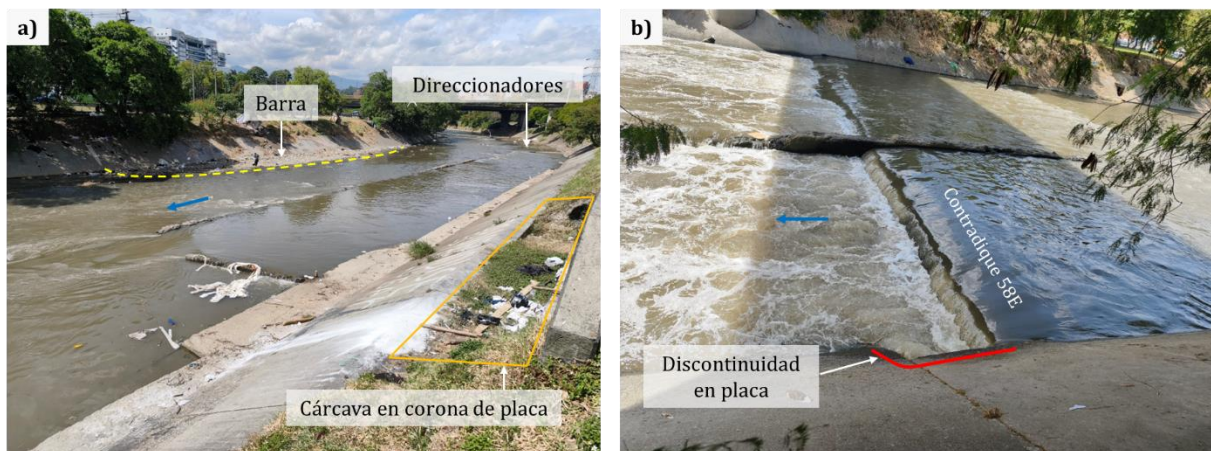
La condición observada se asocia a una configuración geométrica inadecuada en el cierre de la obra, evidenciada por la presencia de bordes rectos. Esta geometría favorece la generación de vórtices y el desarrollo de procesos erosivos locales, que podrían comprometer la estabilidad de las placas y del contradique en el mediano plazo.

Figura 22. Afectaciones en el canal en el sector La Macarena (28/05/26): a) Barra aguas abajo de direccionadores; b) Discontinuidad inferior de la placa en el contradique 58E.

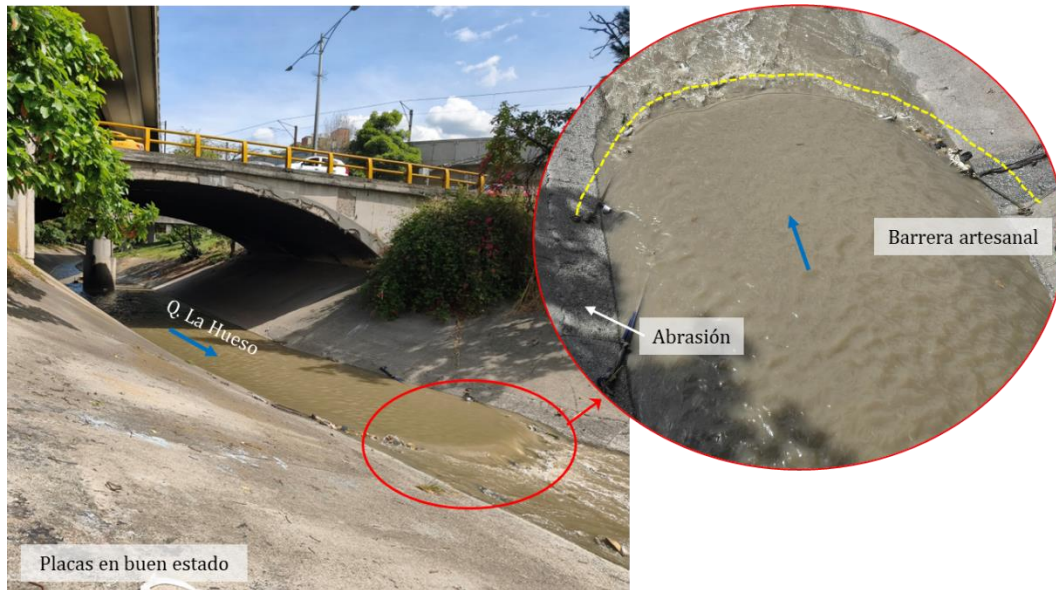
Adicionalmente, se identificaron estructuras artesanales de atrapamiento, consistentes en telas ancladas a las placas, las cuales generan una leve retención del flujo. Aunque no se conoce con certeza su finalidad, se presume que han sido instaladas por habitantes de la zona y que funcionan como barreras para la retención de material flotante. En la Figura 23 se muestra lo descrito previamente.

Figura 23. Barrera artesanal en la quebrada la Hueso (28/05/26), en la zona aledaña a su desembocadura sobre el río Medellín.

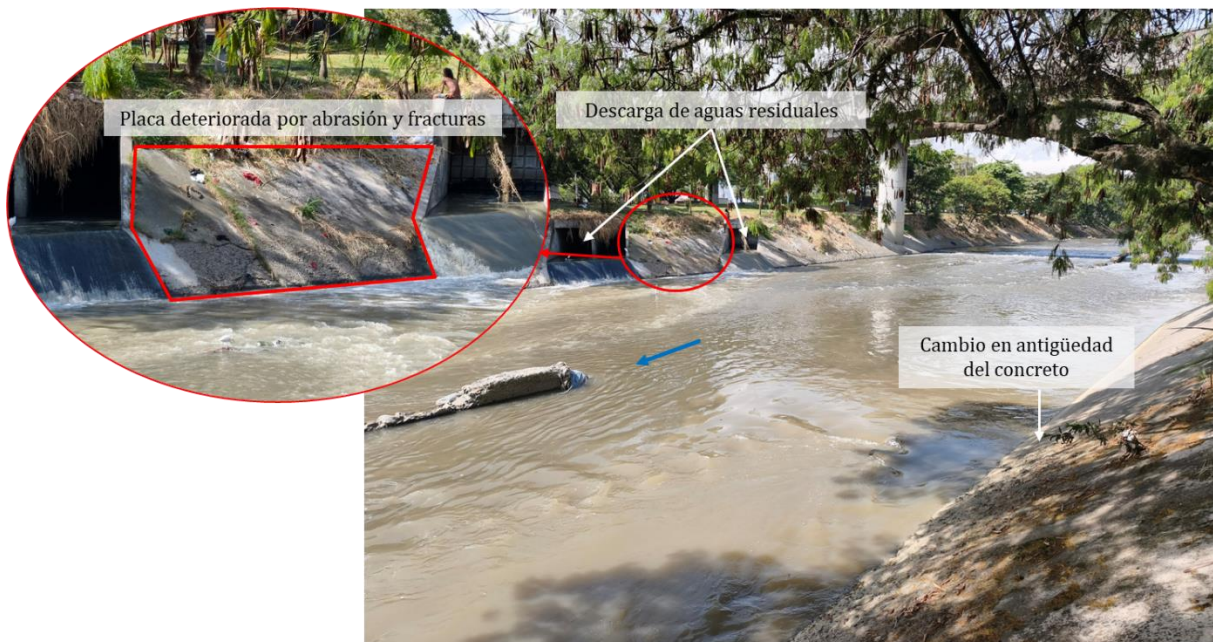
Aguas abajo del viaducto del Metro que cruza el río Medellín, se identificó un tramo de placas sobre la margen derecha, ubicado frente a la descarga de la quebrada La Hueso y en las inmediaciones de dos descargas de aguas residuales, el cual ha sido reportado como crítico en monitoreos previos. Aunque la revisión de su evolución a partir de las imágenes registradas en contratos anteriores no evidencia un deterioro progresivo significativo, el estado actual de este tramo condiciona de manera importante la integridad de las estructuras de descarga. En la Figura 24 se muestra el estado actual de la placa.

Figura 24. Erosión de la placa en inmediación de descarga de aguas residuales, frente a confluencia de quebrada La Hueso (28/05/26).

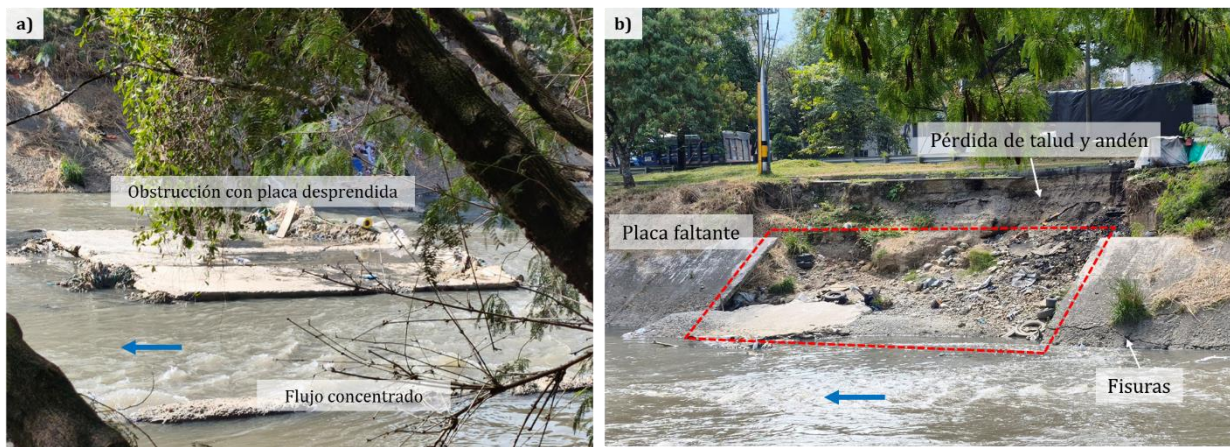
Aproximadamente 100 m aguas abajo de este punto se identificó una obstrucción en el lecho del río, aparentemente asociada a una placa desprendida (Figura 25a). Por su localización y características, se presume que este elemento corresponde a la estructura colapsada aguas arriba, la cual ha sido transportada y depositada en este sector. Esta obstrucción reduce el área efectiva de flujo y genera una redistribución de velocidades, concentrando el flujo hacia la margen izquierda. No obstante, la presencia de vestigios de la antigua canalización contribuye a amortiguar parcialmente estas velocidades, disminuyendo su impacto directo sobre las placas de la margen izquierda en dicho sector.

Figura 25. Problemática del canal aguas abajo de descarga de la quebrada La Hueso: a) Obstrucción por placa desprendida; b) Placa desprendida y pérdida progresiva del talud (28/05/26).

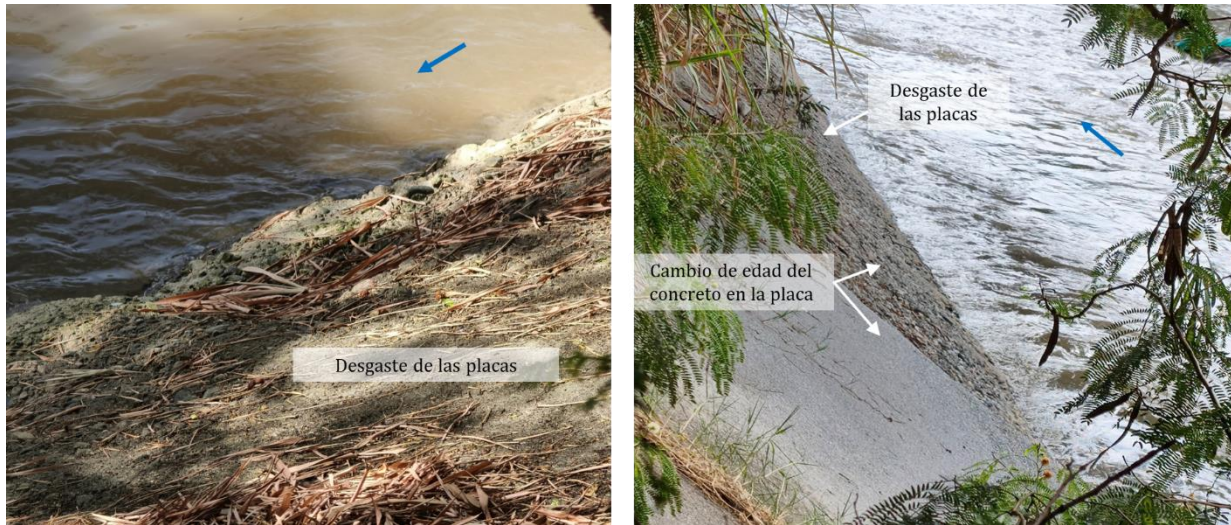
Se identificó que el deterioro de las placas sobre la margen izquierda inicia aproximadamente 30 m aguas abajo de la descarga de la quebrada La Hueso, coincidiendo con un cambio en la condición de las placas respecto al sector de la descarga, donde se presentan concretos más recientes. Adicionalmente, se observa crecimiento de vegetación en las juntas y fracturamiento de algunas placas. En la Figura 26 se muestran las condiciones descritas sobre la margen izquierda.

Figura 26. Estado y desgaste de las placas localizadas en la margen izquierda. Punto crítico P-410 (28/05/26).

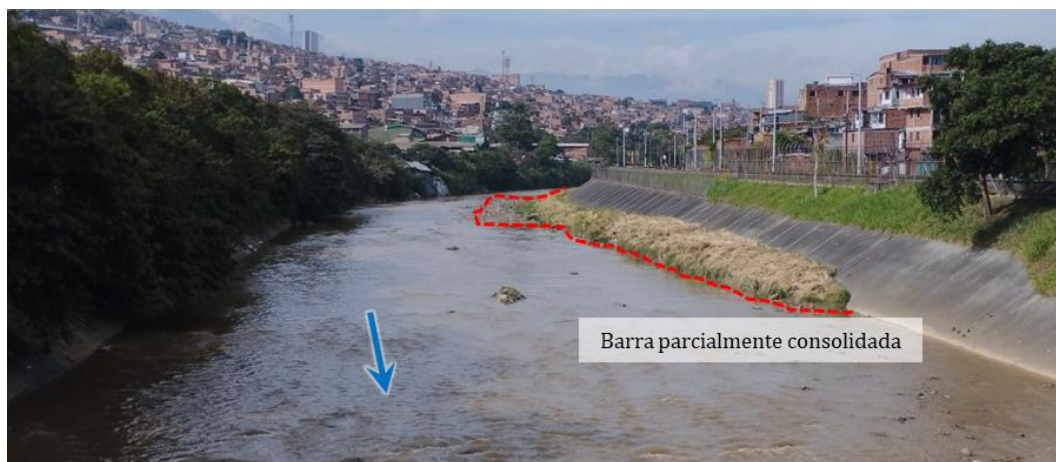
La barra ocupa más del 30 % del ancho del cauce, lo que induce la concentración del flujo hacia la margen derecha del río (Figura 27).

Figura 27. Barra parcialmente consolidada en el tramo aguas arriba del puente metálico (Zamora) (02/06/26).

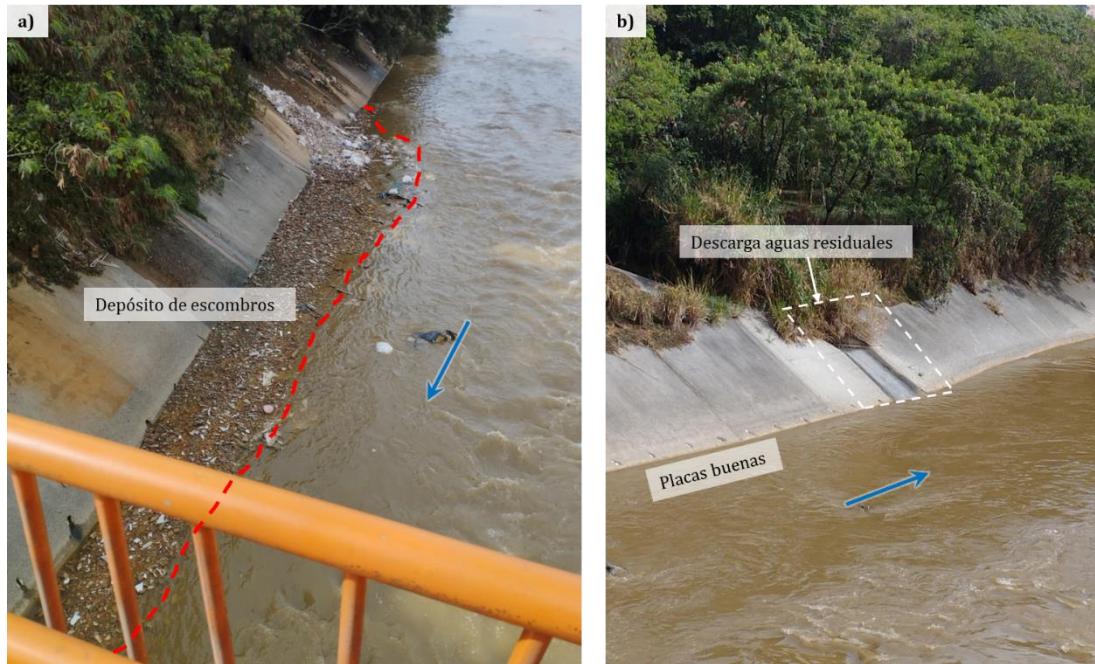
Bajo el puente metálico, sobre la margen derecha del río, se evidenció una acumulación de escombros, asociada a descargas antrópicas en una franja de aproximadamente 50 m. Esta condición ha generado un entorno propicio para la formación de una nueva barra de sedimentos, como resultado de la alteración local de la dinámica del flujo (Figura 28). Hacia aguas abajo del puente, las placas se encuentran en buen estado.

Figura 28. a) Depósito de escombros sobre margen derecha debajo del puente metálico. b) Placas en buen estado y descargas de aguas residuales (02/06/26).

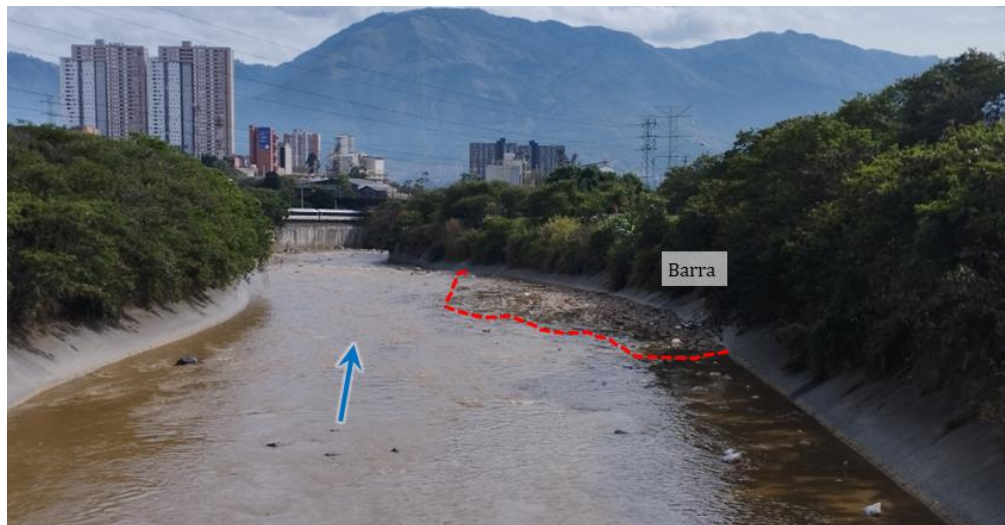
Aproximadamente 180 m aguas abajo del puente metálico se observa una barra de unos 30 m de longitud, formada sobre la margen derecha en el costado externo de la curva. Aunque actualmente no presenta una acumulación considerable de sedimentos, se recomienda realizar seguimiento a su evolución, para prevenir posibles efectos sobre la estabilidad de la margen izquierda (Figura 29).

Figura 29. Barra sobre margen derecha aguas abajo de puente metálico (02/06/26).

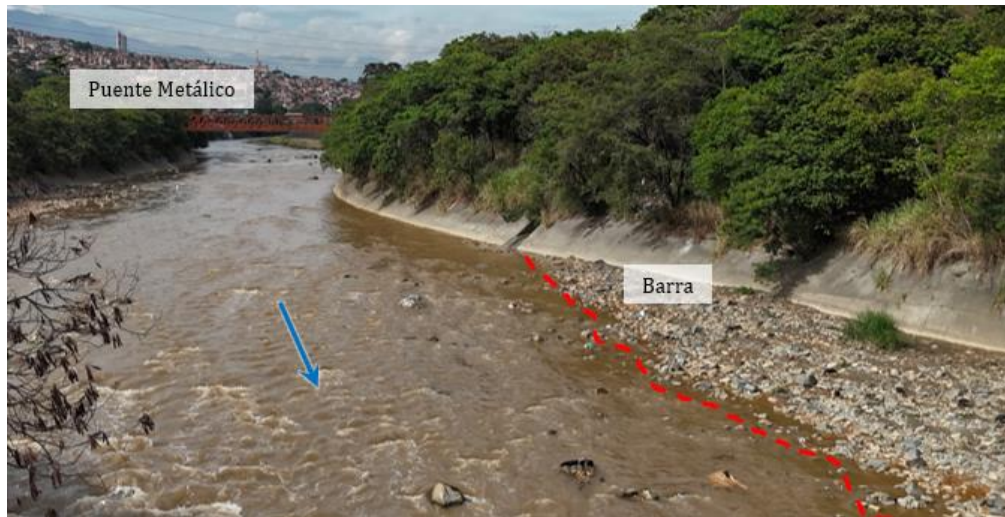
principalmente por material grueso y presenta escasa vegetación, lo que indica un bajo grado de consolidación.

Figura 30. Barra en margen izquierda aguas arriba del puente de la Autopista Medellín – Bogotá (02/06/26).

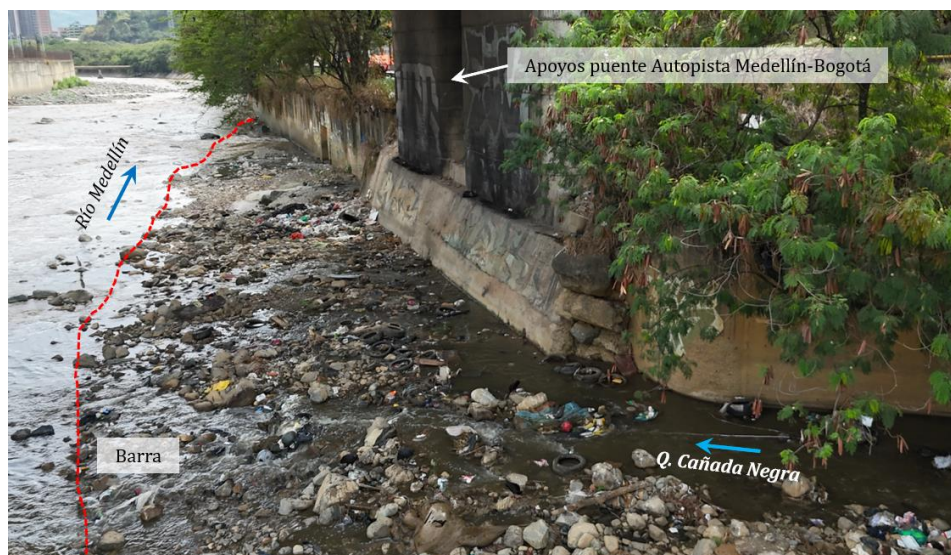
En las inmediaciones del puente de la Autopista Medellín–Bogotá se identificaron múltiples problemáticas. En primer lugar, se evidencian procesos de agradación antes y después de la descarga de la quebrada Cañada Negra, afluente directo del río sobre la margen derecha. La barra formada se extiende desde el sector previo a la descarga hasta aproximadamente 10 m aguas abajo del apoyo derecho del puente, ocupando cerca de una cuarta parte del ancho del canal. Sobre este depósito se presenta acumulación de material grueso y residuos sólidos, como se observa en la Figura 31.

Figura 31. Barra localizada en margen derecha adyacente a lo apoyos del puente de Autopista Medellín-Bogotá, en la descarga de la quebrada Cañada Negra (02/06/26).

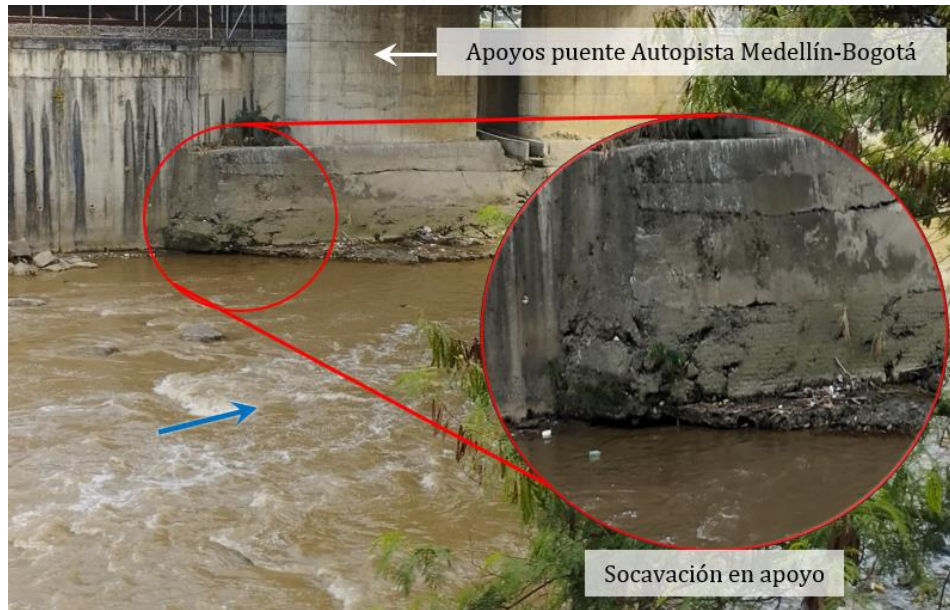
Metro, condición que no se presenta en la margen derecha, donde la presencia de la barra de sedimentos reduce la acción directa del flujo sobre la estructura.

Figura 32. Socavación lateral y desgaste del concreto en pila de margen izquierda del Puente de la Autopista Medellín-Bogotá (02/06/26).

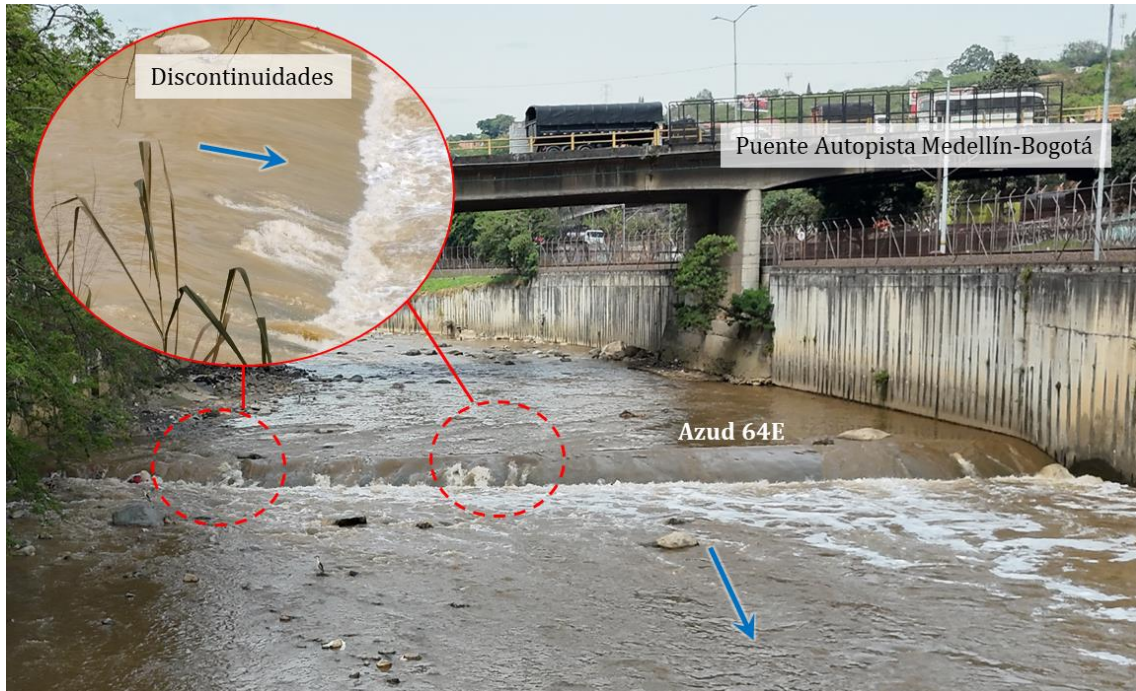
Esta situación se asocia posiblemente al tránsito de sedimentos de gran tamaño durante eventos de creciente, hipótesis que se sustenta en la carga de material grueso aportada por la quebrada Cañada Negra y en la acumulación de estos elementos observada aguas abajo del azud. Justo en la descarga de la quebrada La Madera y en el tramo inmediatamente aguas abajo, se identificó una barra de sedimentos de gran magnitud ubicada sobre la margen izquierda del río, correspondiente a uno de los depósitos históricamente reportados en monitoreos previos.

Figura 33. Discontinuidades en la corona del azud 64E, aguas abajo del Puente de la Autopista Medellín – Bogotá (02/06/26)..
