**DISEÑO DE OBRAS DE PROTECCIÓN EN CINCO PUNTOS CRÍTICOS DEL  
RÍO MEDELLÍN Y MONITOREO DEL ESTADO FÍSICO DEL TRAMO  
CANALIZADO Y NO CANALIZADO DEL RÍO**

**Contrato Interadministrativo No. 382 de 2025**

**INFORME No. 6**

## **INFORME DE MONITOREO ZONA CANALIZADA CENTRO Y NORTE**

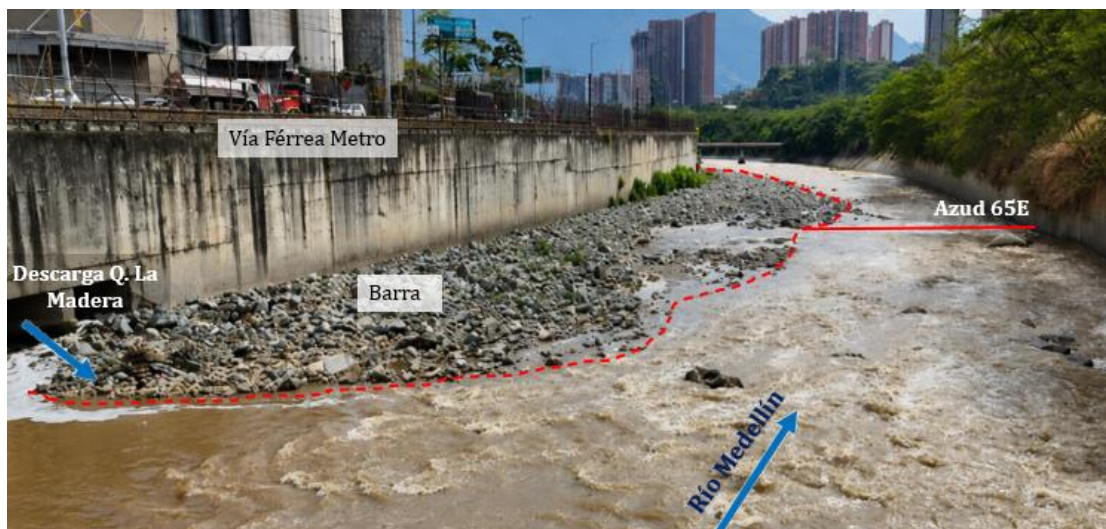
Durante la visita se evidenció un aumento considerable en sus dimensiones, llegando incluso a generar una obstrucción parcial de la descarga de la quebrada La Madera (Figura 34). Esta condición podría inducir efectos de remanso en la quebrada durante eventos hidrológicos extremos, afectando la capacidad de evacuación de los box culverts y reduciendo la eficiencia hidráulica del sistema.

Figura 34. Dinámica de sedimentación en la zona localizada aguas abajo de la descarga de la quebrada La Madera (02/06/26).

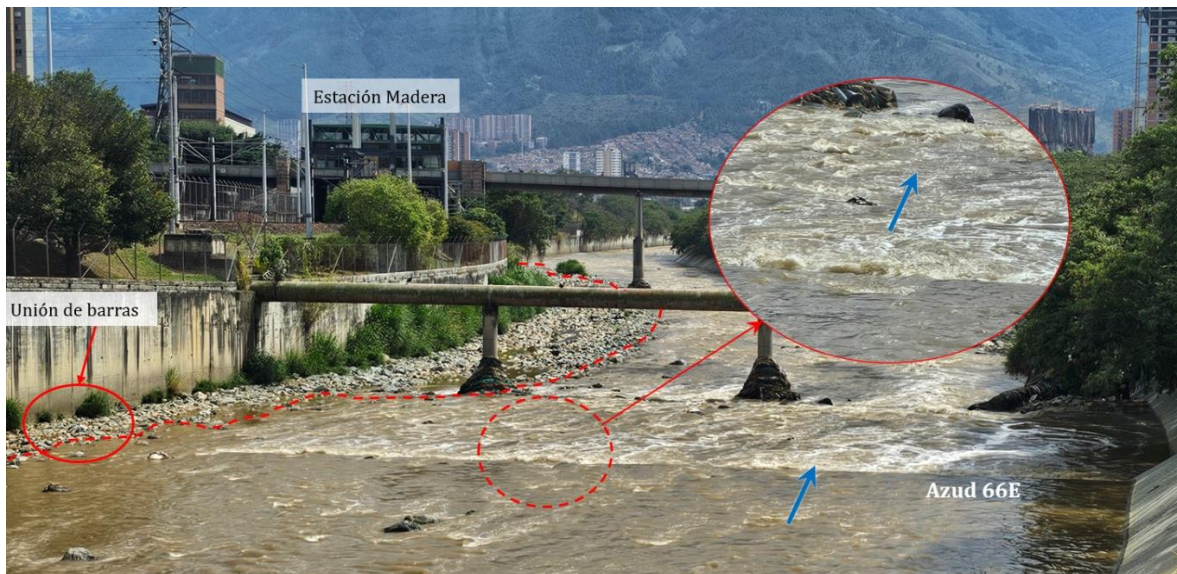
Esta condición afecta el funcionamiento hidráulico del azud 66E y favorece la concentración del flujo hacia la margen derecha. Adicionalmente, se identificaron discontinuidades en la corona de la estructura que no habían sido reportadas previamente.

Figura 35. Dinámica de sedimentación y discontinuidad en la corona del Azud 66E - Zona aguas arriba de la estación Madera del Metro, (02/06/26).

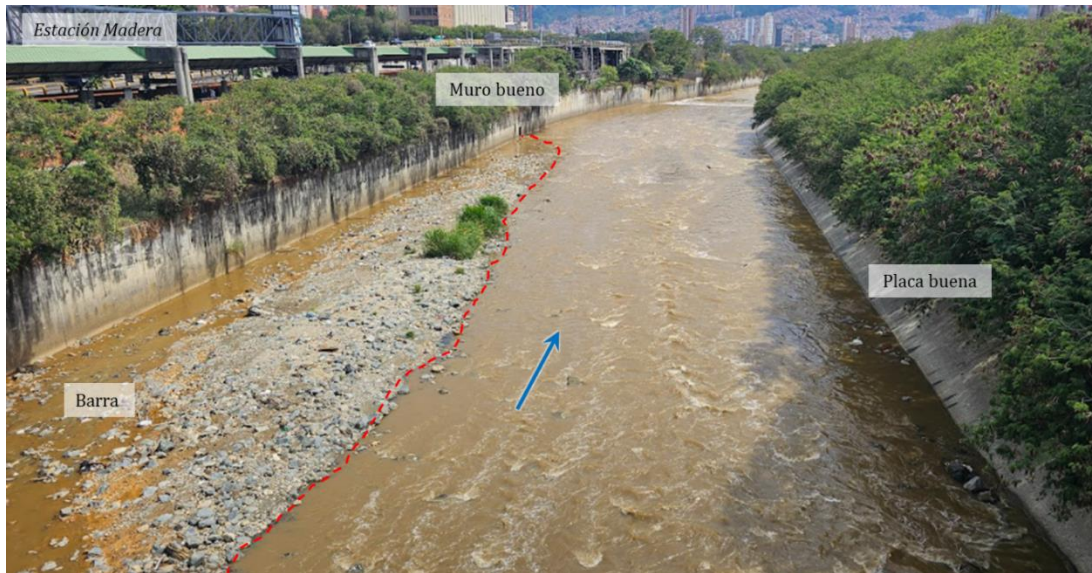
Figura 36. Barra lateral en zona aledaña a la Estación Madera del Metro (02/06/26).

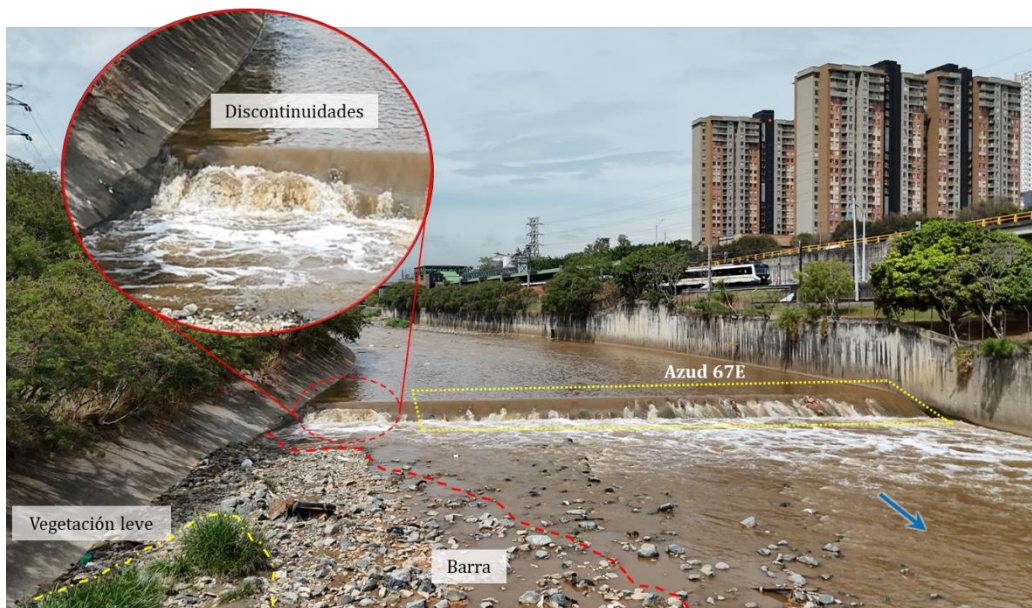
Figura 37. Desgaste del azud 67E y barra parcialmente consolidada sobre la margen derecha (02/06/26).

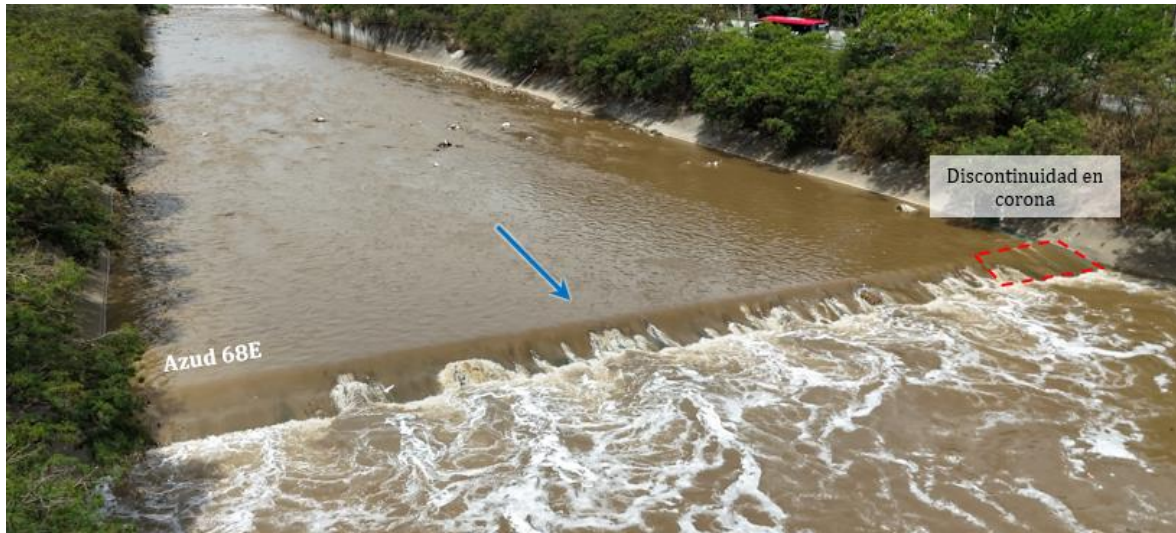
Durante el recorrido también se inspeccionó el azud 68E, ubicado en el sector aledaño a los Talleres del Metro. Como se observa en la Figura 38, la estructura presenta procesos de deterioro, evidenciándose una discontinuidad en la corona sobre el costado izquierdo y desgaste en el escarpe (caída del azud).

Figura 38. Discontinuidades en la corona del Azud 68E hacia la margen izquierda del río (02/06/26).

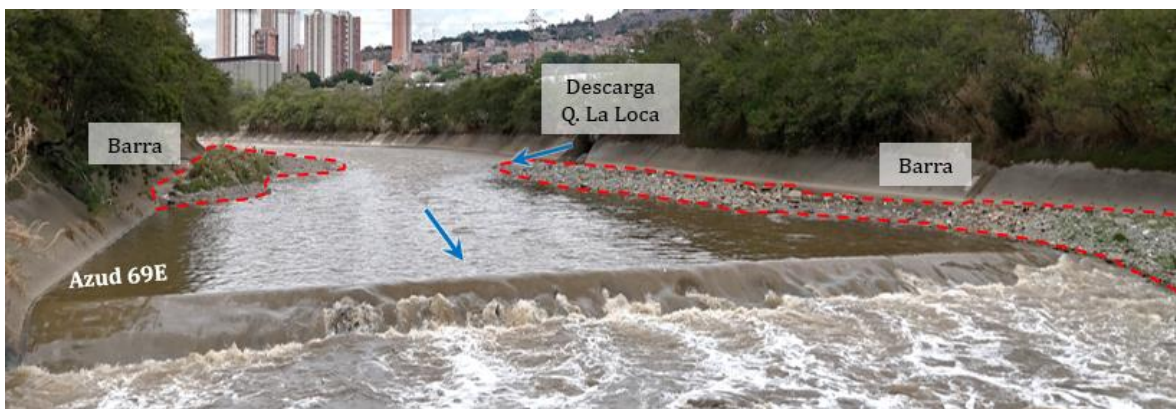
Figura 39. Dinámica de sedimentación en zona aledaña al Azud 69E (02/06/26).

La barra ubicada en la margen izquierda, justo aguas abajo de la descarga de la quebrada La Loca, tiene una longitud aproximada de 400 m. Sus primeros 100 m se extienden entre la desembocadura de la quebrada La Loca y el azud 69E, con un ancho medio de 9 m. La barra de sedimentos recuesta el flujo hacia la margen derecha del río. El azud evidencia deterioro moderado, evidenciado principalmente por leves discontinuidades en la corona de la estructura (Figura 39).

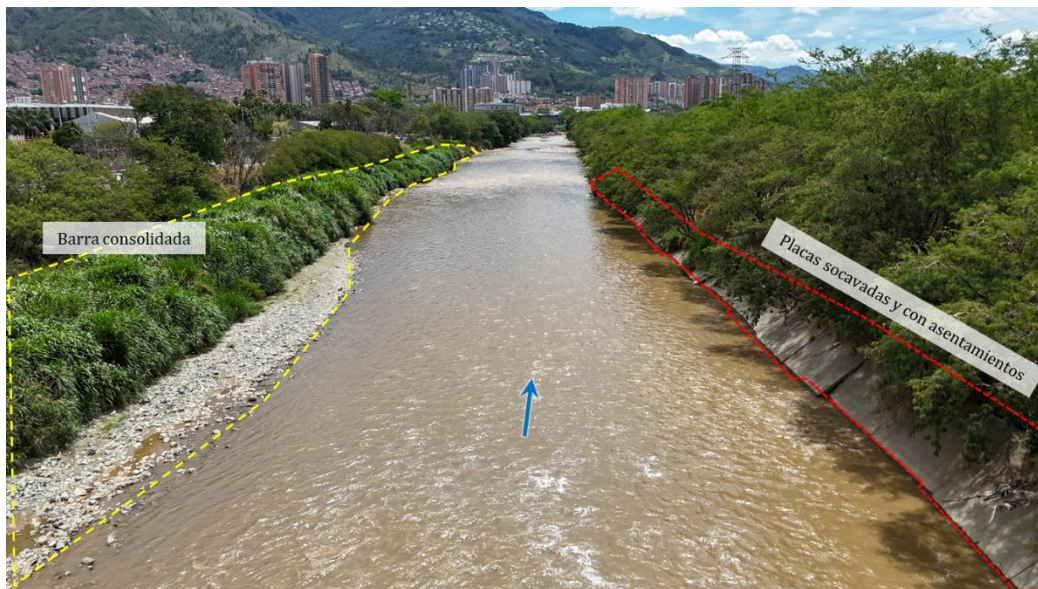
Sin embargo, sobre la margen derecha, donde las obras de emergencia incluyeron la remoción mecánica de una barra de grandes dimensiones previamente localizada en este sector, se mantiene una condición crítica asociada al deterioro de las placas. Estas presentan procesos de socavación, desprendimiento y asentamientos diferenciales (Figura 40).

Figura 40. Zona aguas abajo del azud 69E, barra consolidada en margen izquierda y asentamiento de placas en la margen derecha (02/06/26).
