**ANÁLISIS HIDROLÓGICO Y RECOMENDACIONES PARA  
LA ESTABILIZACIÓN DE CAUCES EN ALGUNAS CUENCAS DE  
LA JURISDICCIÓN DE CORANTIOQUIA.**

**INFORME FINAL**

**UNIVERSIDAD  
NACIONAL  
DE COLOMBIA**

**Convenio No. 1506-87 de 2015**

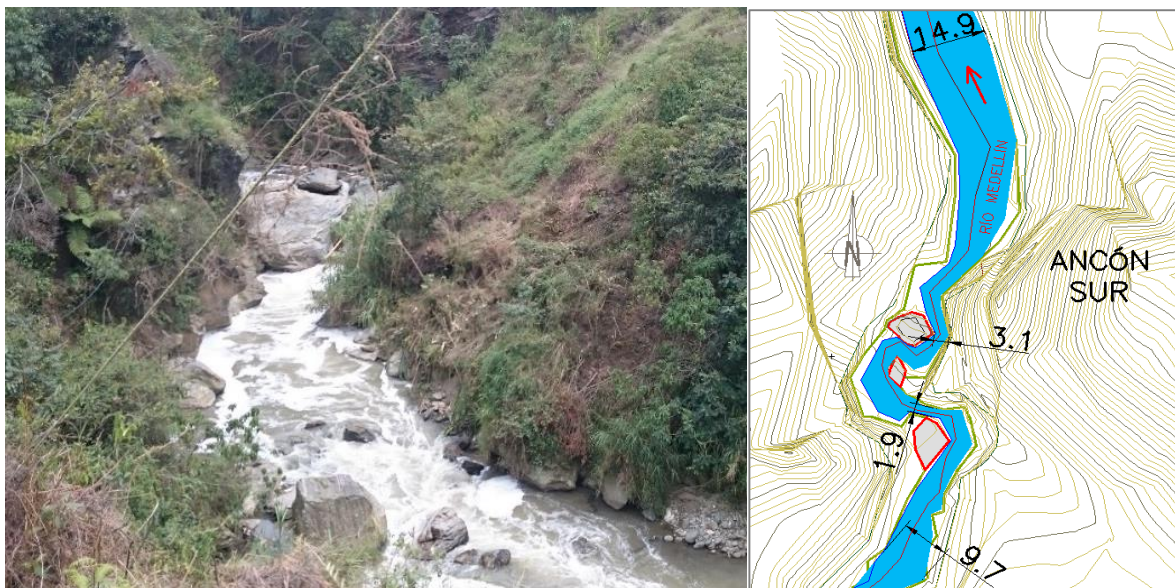
El canal tiene un alineamiento ligeramente sinuoso en la parte baja dentro de la reserva y aguas abajo adquiere un aspecto trenzado para luego volverse ligeramente sinuoso y todo el sector está controlado hidráulicamente por el Ancón Sur que es un estrechamiento natural del canal debido a la disposición de las rocas. En este punto el ancho de la garganta es de 8 m, pero el ancho efectivo para el flujo es aún menor debido a la ubicación de una roca de grandes proporciones (más de cuatro metros de diámetro) que se ubica en toda la garganta, obturando el flujo (Figura 3).

Figura 3. Canal del río Medellín en el Ancón Sur, Caldas, Antioquia. Se aprecia la gran reducción en el ancho del canal, acentuada por la presencia de las rocas.

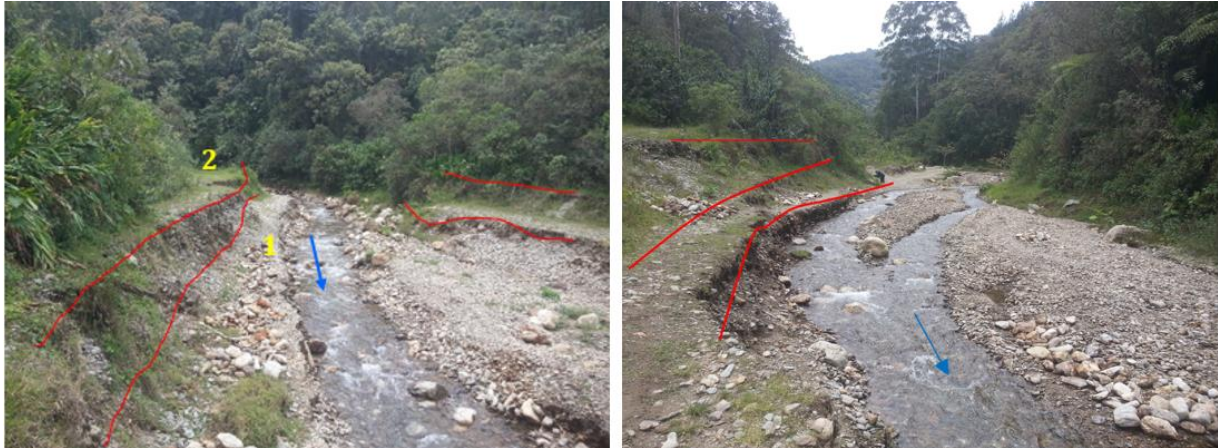
En el sitio 3 se aprecian los mismo niveles de terraza pero de una mayor altura (entre 2 y 3 m), indicando que el proceso de incisión es más pronunciado (Figura 7) y está siendo acelerado por la explotación antrópica del material del lecho (observe los canales artificiales en la Figura 7), resultantes del proceso de extracción del material); estas terrazas están compuestas por rocas de mediano tamaño con diámetros entre 10 y 20 cm.

Figura 7. Terrazas aluviales en el canal ya alterado por extracción de material (Sitio 3).

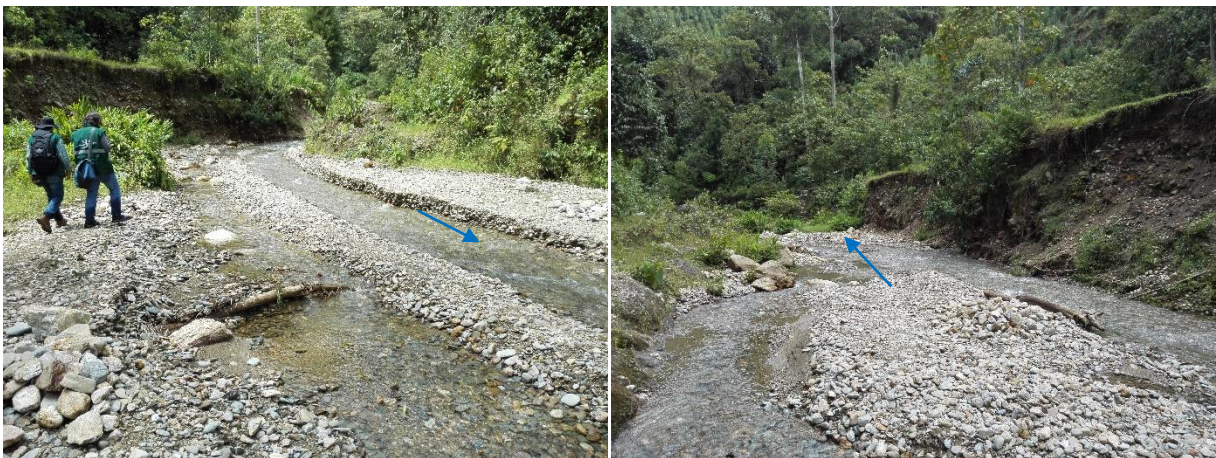
La Figura 8 muestra el nivel de la terraza sobre la margen derecha del río en la parte externa de una curva y su talud casi vertical (más de 3 m desde el lecho del canal). Con las fluctuaciones de nivel del lecho se puede aumentar el grado de inestabilidad del talud que tiene una pendiente anormal para el tipo de material que lo compone. Es necesario tanto la protección del talud como el cese de las actividades incontroladas de explotación del material.

Figura 8. Talud de altura apreciable erosionado (sitio 4).

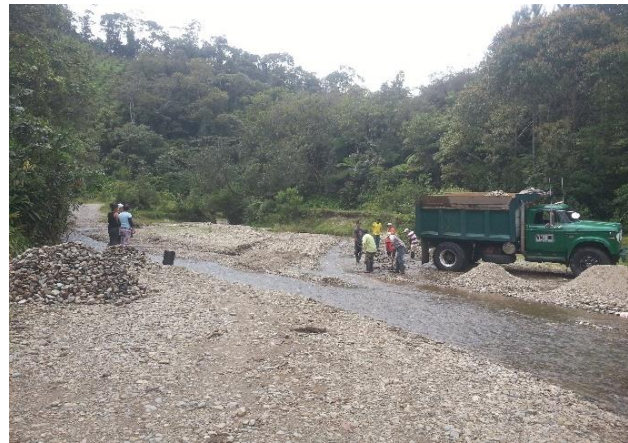
El proceso de degradación del lecho, al parecer, viene de tiempo atrás cuando las actividades de explotación de material lograban avanzar con volquetas hasta aguas arriba de la vereda La Clara modificando los sitios de recreación de la comunidad (pozos, charcos, etc.) y creando taludes inestables. Las tres presas que se encuentran en el tramo siguiente (600 m aguas arriba de la población) fueron construidas con el fin de estabilizar la pendiente del lecho y evitar el avanzado deterioro del cauce dada la explotación de materiales y el ingreso de volquetas al cauce. La Figura 10 muestra la primera presa. Actualmente la explotación se desarrolla intensivamente a menor escala, lo que ha contribuido a la estabilización del cauce. Sin embargo, el material depositado detrás de las presas puede y debe ser removido técnicamente para mantener la capacidad de almacenamiento y garantizar la pendiente – más suave – del lecho.

Figura 9. Extracción de material aguas arriba de la presa 1.

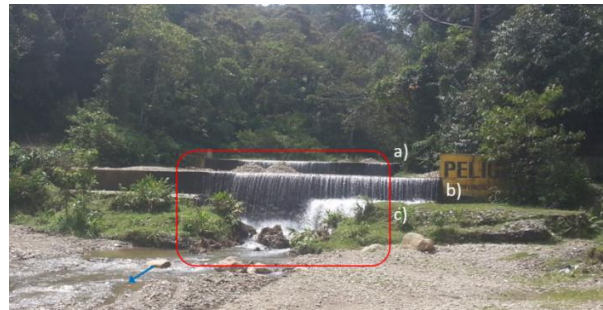
En la presa 1 (sitio 5) el dique está en buenas condiciones, su pozo de disipación colmatado de cantos rodados, el contradique (b) se encuentra socavado pues la traviesa (c) ya está fallada (Figura 11, los gaviones se encuentran deteriorados) y requiere mantenimiento.

Figura 10. Presa 1 (sitio 5). Observe los gaviones de la traviesa parcialmente destruidos.

- Con respecto a las obras de control de gradiente existentes:
    1. Debido a que la estructura de disipación conformada por una traviesa en la pata del contradique ha fallado, se recomienda reconstruir esta obra utilizando materiales más resistentes al impacto del chorro y a la erosión. Dependiendo de la altura de la caída se presentará un diseño adecuado (materiales y extensión de la obra). Esta recomendación es válida para todas las presas.

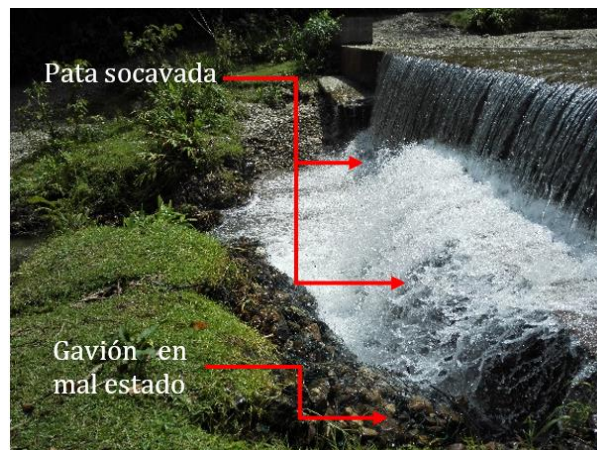
Figura 11. Gaviones deteriorados en la traviesa de la presa 1.

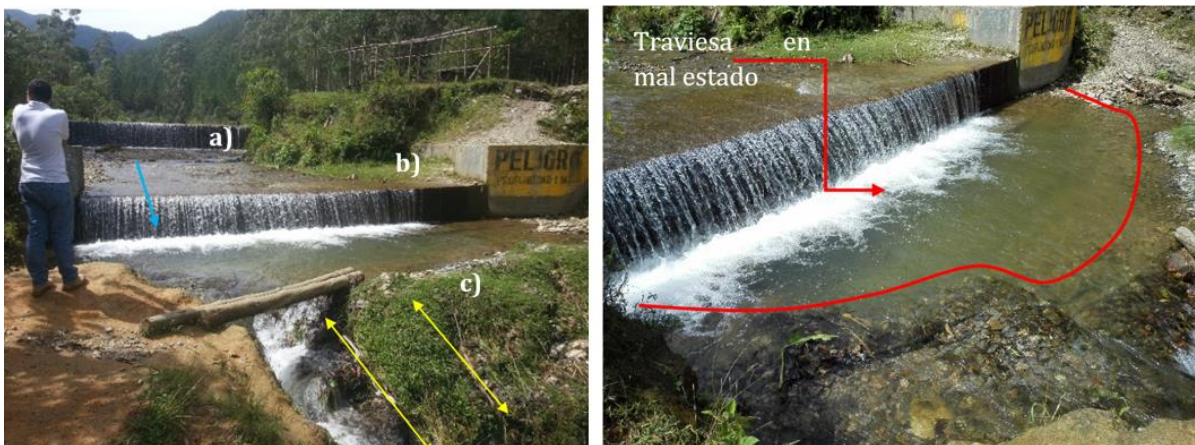
280 m aguas abajo de la presa 1 (sitio 5) se encuentra la presa 2 (sitio 6), la cual presenta condiciones similares, aunque la traviesa parece estar en mejores condiciones que la anterior; sin embargo, es evidente que requiere mantenimiento (Figura 12).

Figura 12. Presa 2 (sitio 6), con pozo de disipación deteriorado por la falla de la traviesa.

A nivel general se recomiendan labores de mantenimiento para todos los vertederos o contradiques de las tres presas pues las traviesas se encuentran deterioradas. La altura del contradique (o caída de la lámina de agua) influye mucho en el deterioro de la estructura de disipación (traviesa). Dependiendo de dicha caída deberá diseñarse una protección apropiada con materiales adecuados. El ancho del flujo al pasar por las estructuras de control oscila entre 19 y 24 m. Después de abandonar la última estructura el ancho se reduce apreciablemente a unos ocho metros.

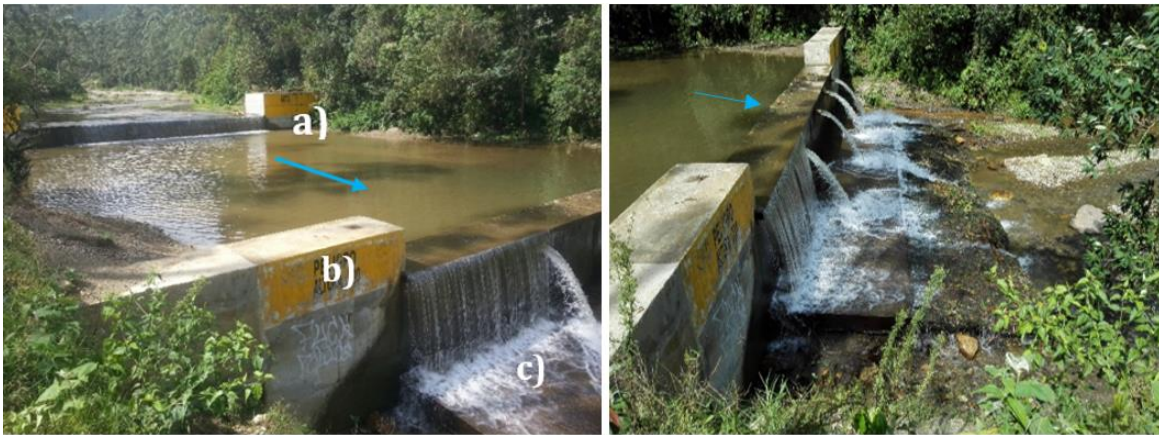
La presa 3 (sitio 7), ubicada a 200 metros aguas arriba de la vereda La Clara y separada de la anterior 262 m, presenta condiciones aceptables; su traviesa está iniciando el deterioro ya que presenta fuga de los materiales que la componen (Figura 13).

Figura 13. Presa 3 con su traviesa levemente deteriorada (sitio 7).

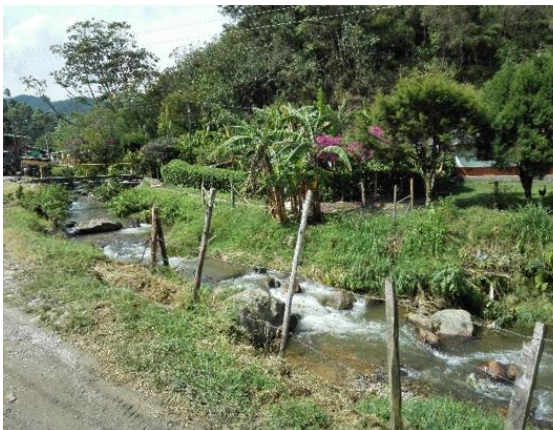
Aguas abajo de la vereda La Clara, el lecho exhibe material más grueso (Figura 14) en un ancho más reducido (unos seis metros) y los taludes muestran buena protección vegetal, indicando una mayor estabilidad. 800 m aguas abajo se observan obras artesanales de protección de orillas (Figura 15), tal vez conformadas antes de la construcción de las tres presas de control.

Figura 14. Lecho aguas abajo vereda La Clara.

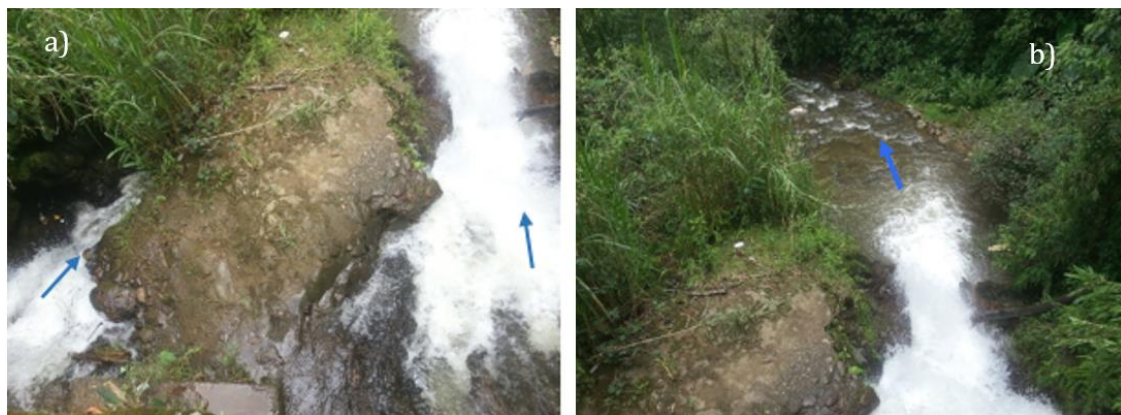
Debajo del puente que da acceso a la vereda La Clara el flujo se divide para bordear una roca de gran tamaño y la abandona formando una caída de más de tres metros. El flujo reunido después de la caída ocupa un ancho de unos cuatro metros y el canal está rodeado de vegetación (Figura 18). A pesar de la caída, no se observa un pozo de socavación que amenace la fundación del puente ya que ésta se presenta en un sector controlado por roca.

Figura 18. División y caída del flujo del río (a); aspecto del canal después de la caída (b)

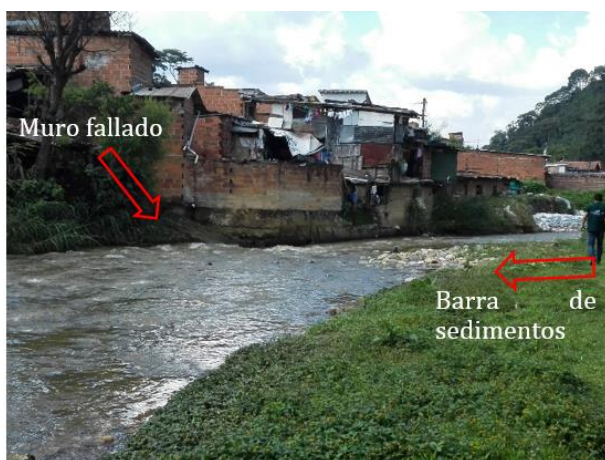
El sitio 21 corresponde al sector del barrio La Inmaculada en el cual se observaron distintas problemáticas, básicamente originadas por la invasión del cauce del río Medellín, esto se evidencia claramente en la Figura 31 y Figura 32, donde además, se aprecia un muro fallado que obstruye el flujo sobre la margen izquierda y una barra de sedimentos sobre la margen derecha, lo cual genera una visible perturbación de la corriente que puede estar generando un pozo de socavación que afecta la fundación de la casa adyacente y compromete su estabilidad; este muro fallado, interrumpe la entrega de las aguas provenientes de un box culvert, sobre el cual se encuentra construida una vivienda.

Figura 31. Estrechamiento del canal por muro fallado y barra de sedimentos (sitio 21).

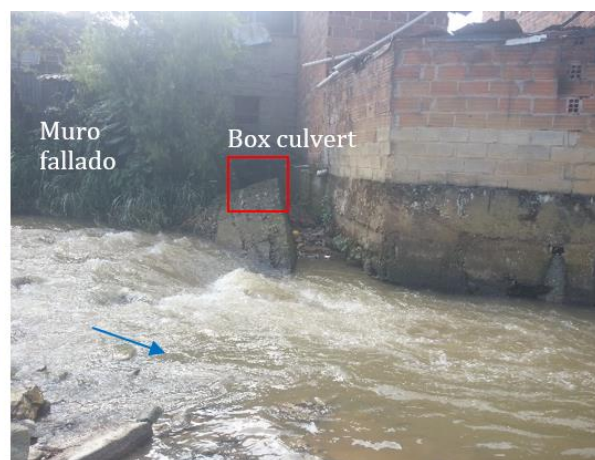
Figura 32. Invasión del cauce del río Medellín en el barrio la Inmaculada (sitio 21).

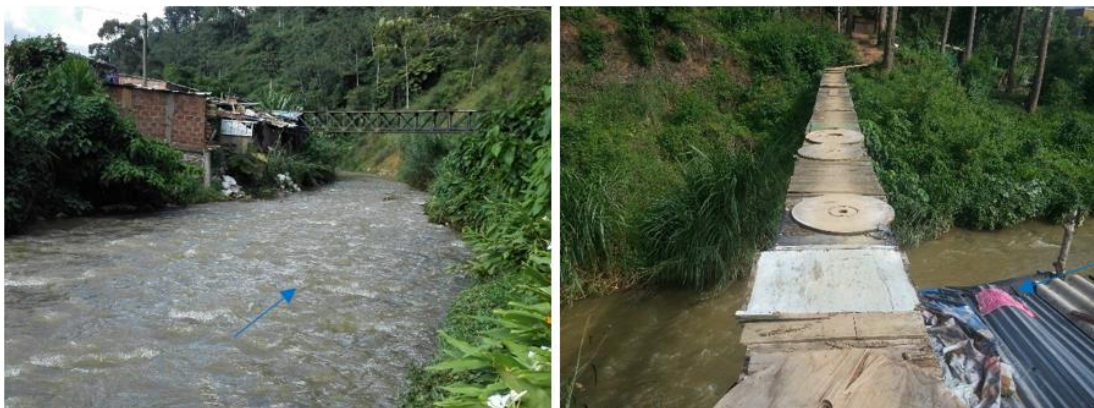
Figura 34. Cercha utilizada actualmente por los habitantes del sector para cruzar el río Medellín (sitio 21).

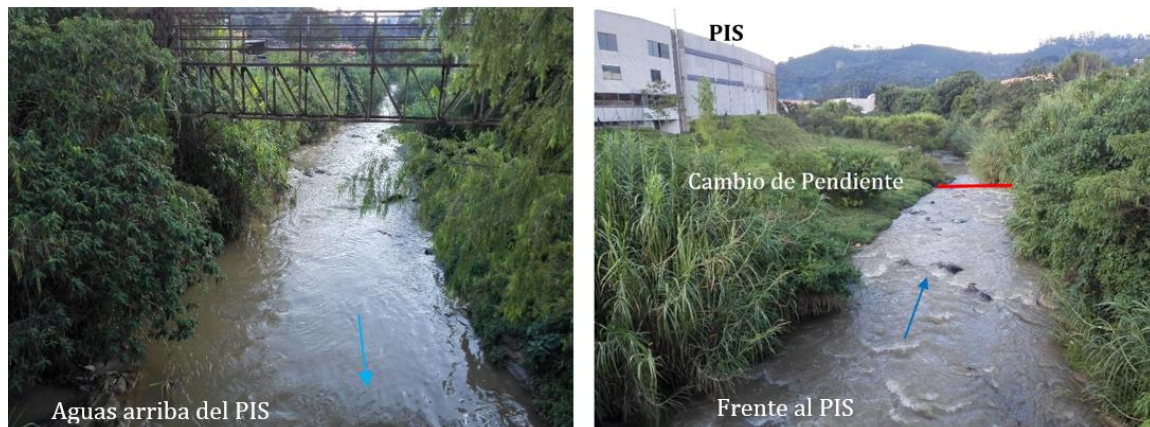
El sitio 28 se encuentra localizado 130 m aguas abajo del sitio 27, sobre el puente de la calle 100 Sur junto al Parque Industrial Sur (PIS) en el municipio de La Estrella; allí el río tiene un ancho aproximado de 12 m y una pendiente menor al 2%, en su margen derecha se aprecia abundante vegetación mientras que en la otra se observa una pequeña planicie con pastos bajos (Figura 42). Frente al PIS se aprecia un cambio en la pendiente del lecho, pero no se tuvo acceso al sitio para definir los materiales que conforman el salto.

Figura 42. Río Medellín en el sector del Parque Industrial Sur (sitio 28).

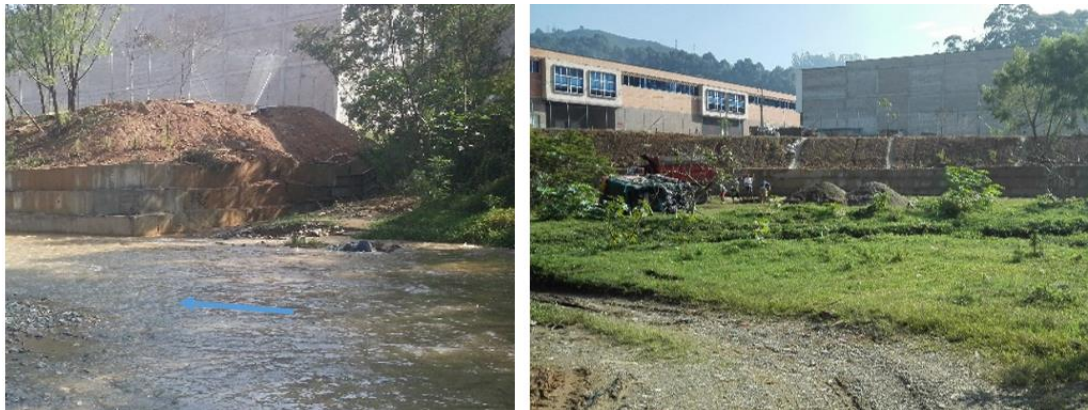
construido en gaviones recubiertos con concreto pobre; la margen opuesta, de un nivel más bajo queda expuesta a desbordamiento. La obra, aunque recientemente terminada, ya muestra fallas de estabilidad (Figura 44) por lo que puede estar en riesgo. Se recomienda a la entidad competente exigir al constructor y al diseñador las soluciones respectivas, o la demolición antes de que colapse la estructura y cause mayores afectaciones al río (taponamiento) y a las comunidades vecinas.

Figura 44. Muro en gaviones (sitio 29).

2. En las inmediaciones de las bodegas San Bartolomé, La Tablaza, se recomienda tomar las acciones pertinentes para restituir la estabilidad del muro en gaviones o en su defecto la demolición antes de que el muro colapse (sitio 29) y genere otro tipo de problemas.

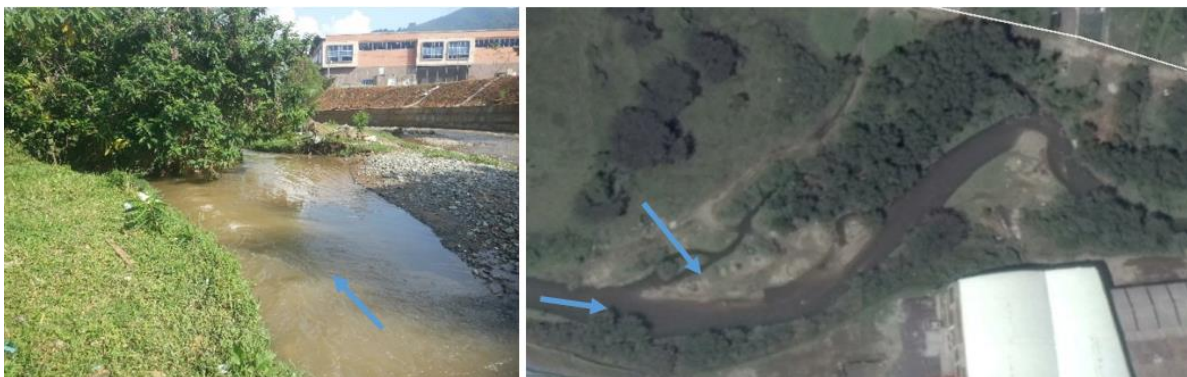
En la Figura 45, sitio 30, el flujo se divide dejando material en la barra que es objeto de explotación. Se recomienda una vigilancia a las tasas y actividades de explotación ya que este tipo de actividad descontrolada puede dar inicio a procesos que desestabilicen el lecho y por consiguiente acelerar la erosión y/o socavación afectando la nueva obra construida en la margen derecha.

Figura 45. Actividades de extracción de materiales en el sitio 30.

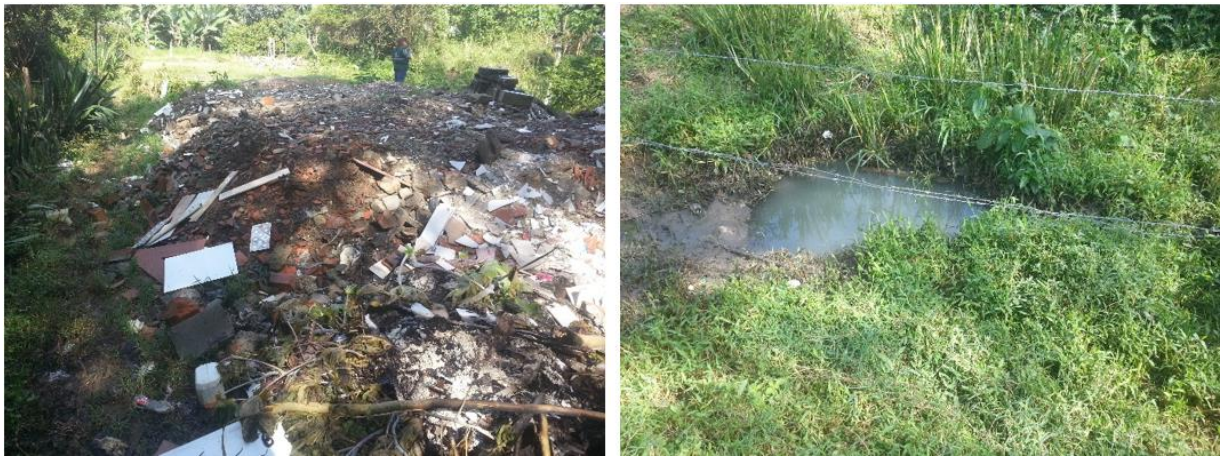
Continuando hacia aguas abajo unos 230 m se ubica el sitio 31, allí se observaron las mismas problemáticas ya expuestas en sitios anteriores, tales como disposición de todo tipo de materiales en las orillas del río y vertimientos de aguas residuales e industriales (Figura 46).

Figura 46. Problemáticas asociadas con disposición ilegal de materiales y vertimientos de aguas residuales (sitio 31).

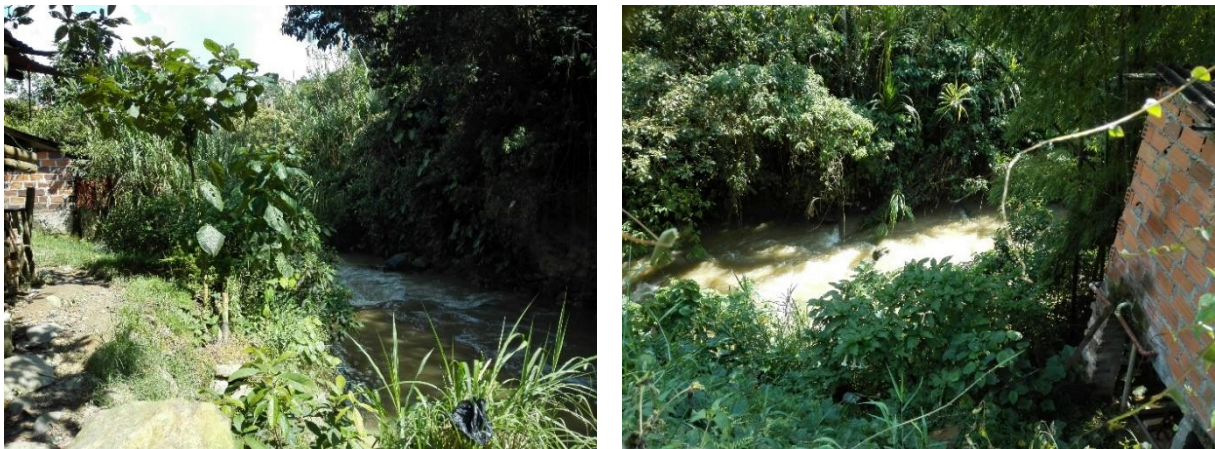
del ancho del canal. Los habitantes del sector manifiestan problemas asociados al desbordamiento del río, para lo cual la única solución es controlar el asentamiento junto al río y respetar los retiros y en los casos donde el río ha deteriorado las viviendas (Figura 49) se debe realizar una reubicación lo más pronto posible.

Figura 49. Viviendas aledañas al canal del río, sitio 32.

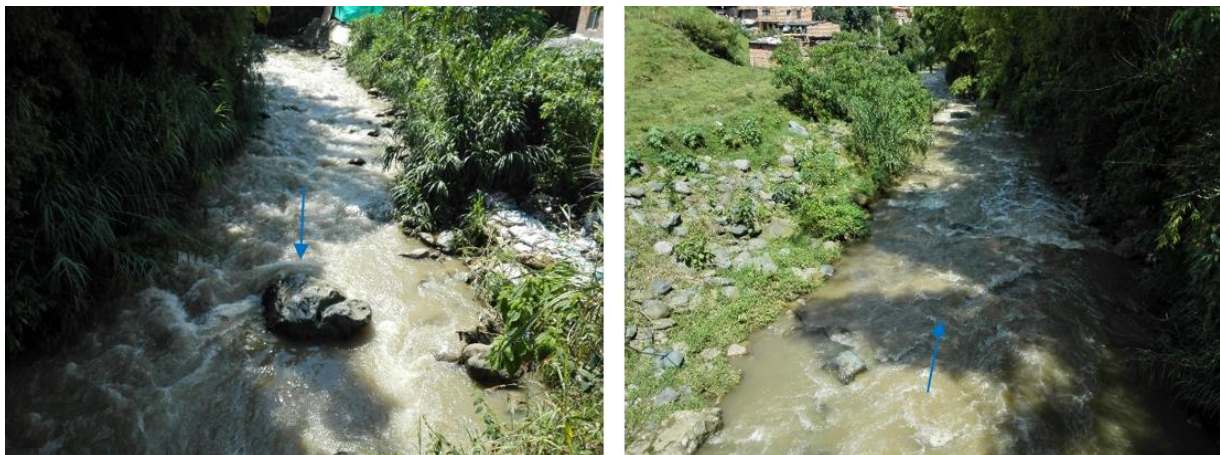
Figura 51. Rocas de gran tamaño en el cauce (sitio 34).

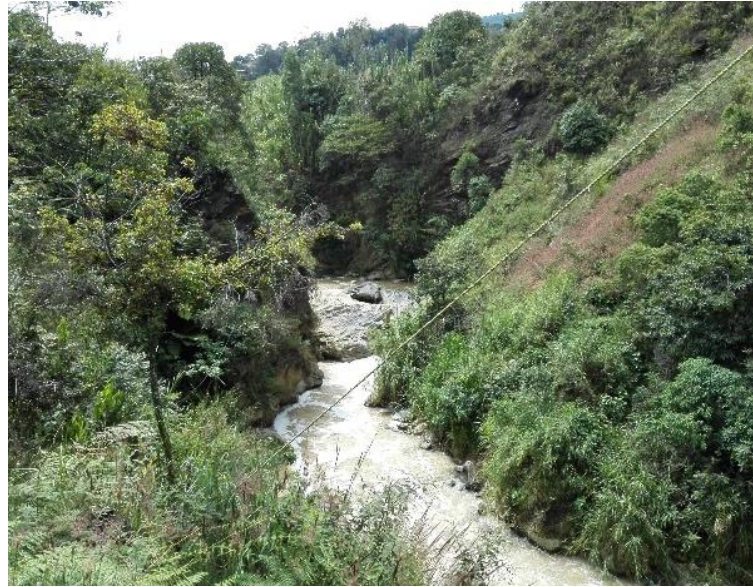
Figura 52. Estrechamiento conocido como Ancón Sur, río Medellín (sitio 35).

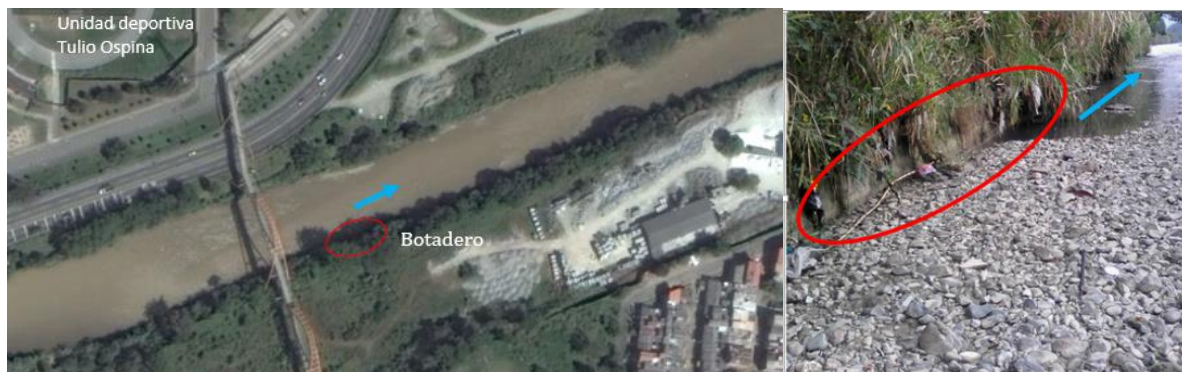
Figura 56. Barras de grava al final de la placa por la margen izquierda, cerca de la unidad deportiva Tulio Ospina (Bello)

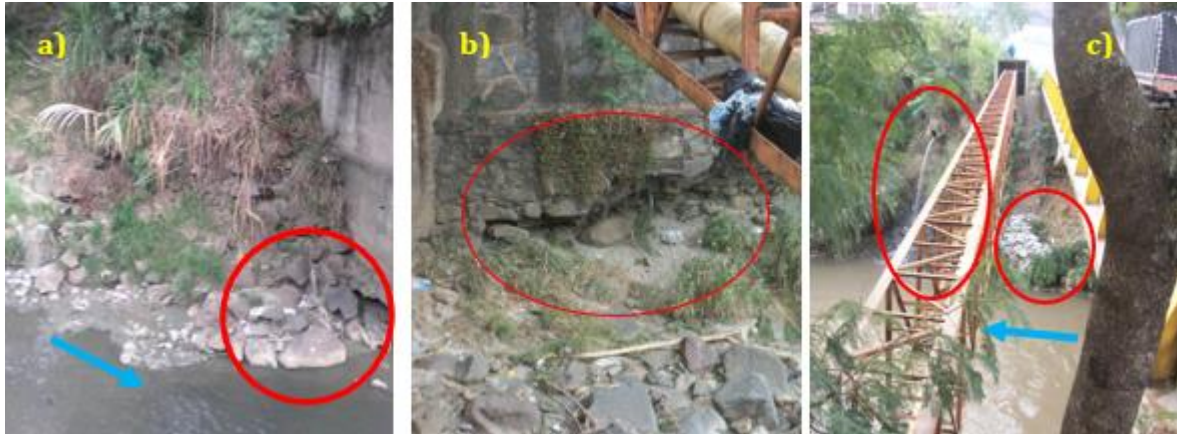
Figura 59. Puente avenida 32 a) socavación en el estribo izquierdo del puente; b) socavación en margen izquierda aguas abajo del puente; c) descarga de aguas residuales y basuras, margen derecha del puente.

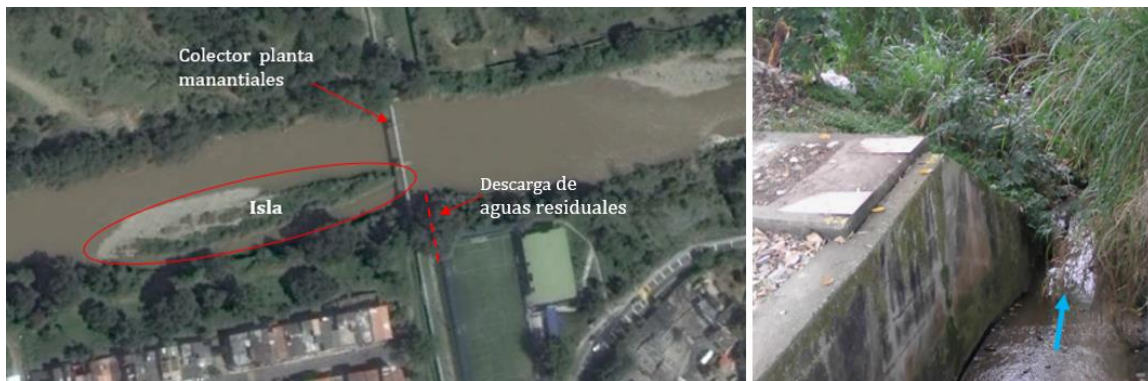
Figura 60. Conducción de la planta manantiales y descarga de aguas residuales

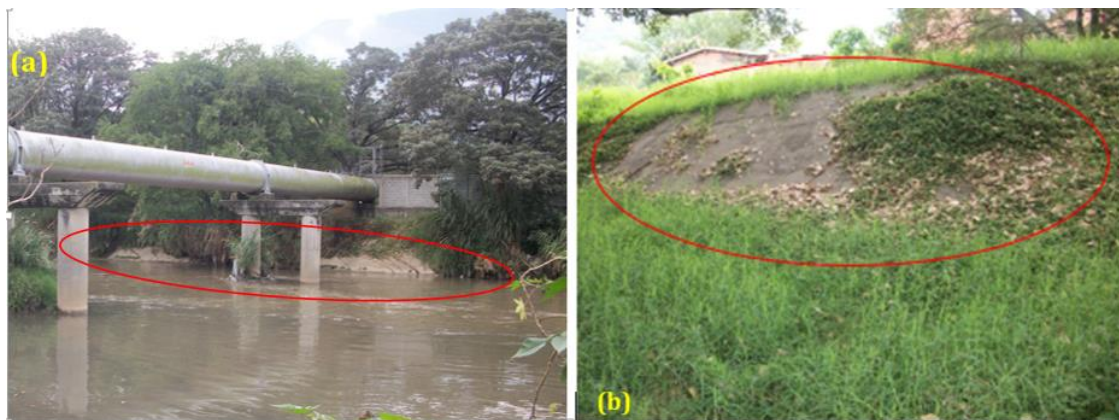
Figura 61. Placas en los alrededores del colector Manantiales; a) margen izquierda, b) isla adosada a la placa de la margen derecha.

Se observan placas algo deterioradas en ambas márgenes del canal, la placa de la margen derecha está separada del flujo por una isla de unos tres metros de ancho.

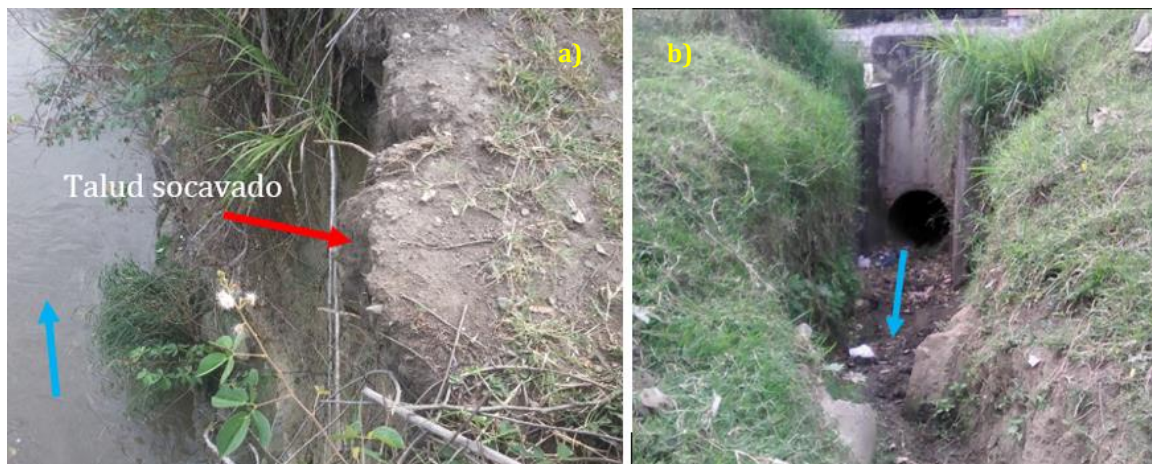
Figura 63. Erosión margen derecha (a); descole sin protección de bancas (b).

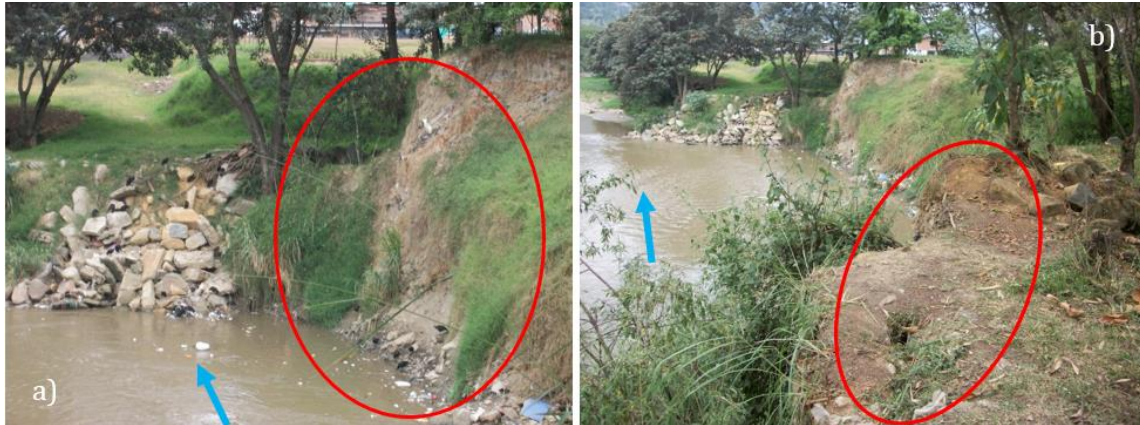
Figura 65. Problemas de erosión en el talud de la margen derecha (a). Observe la grieta en la corona del talud erosionado (b)

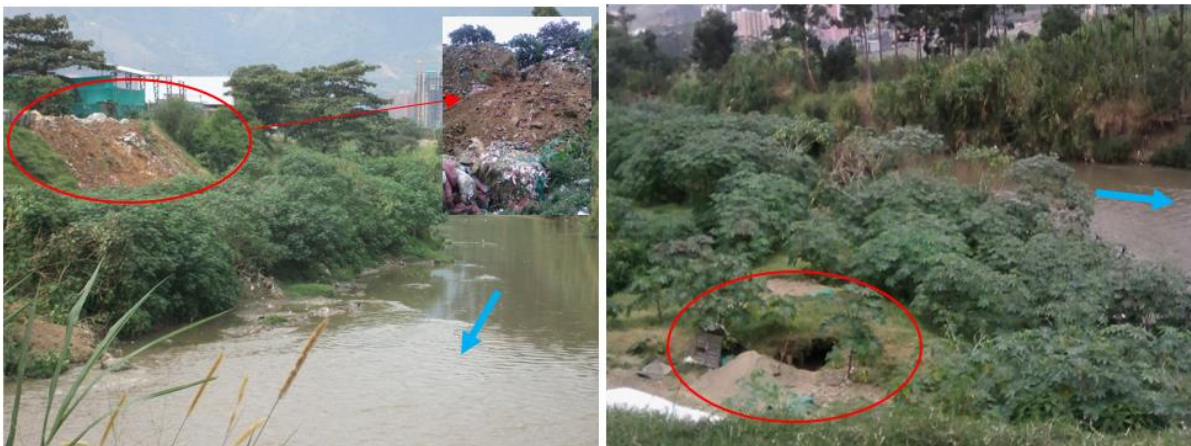
Figura 66. Puntos críticos margen derecha sector Calorcol – Copacabana; a) botadero de escombros y basuras, b) perforación para extracción de arenas.

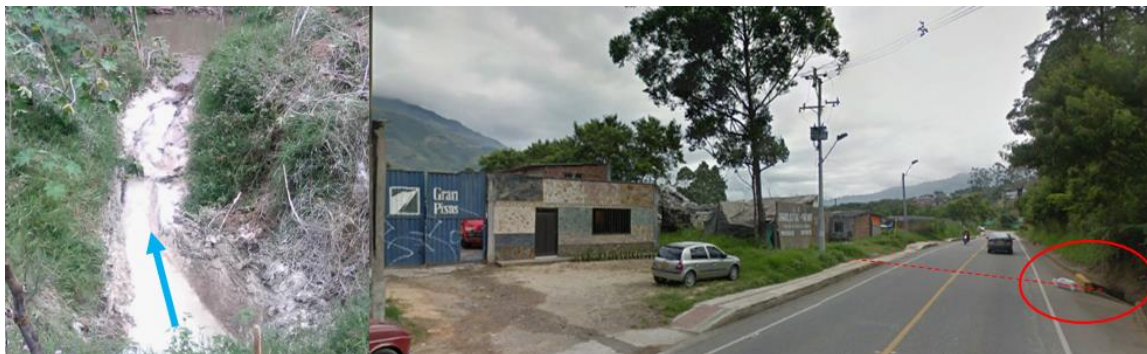
Figura 67. Descarga de aguas industriales al río en las inmediaciones de la Empresa Gran Pisos. A la izquierda se ve la obra de paso de la vía donde las aguas aún no están contaminadas.

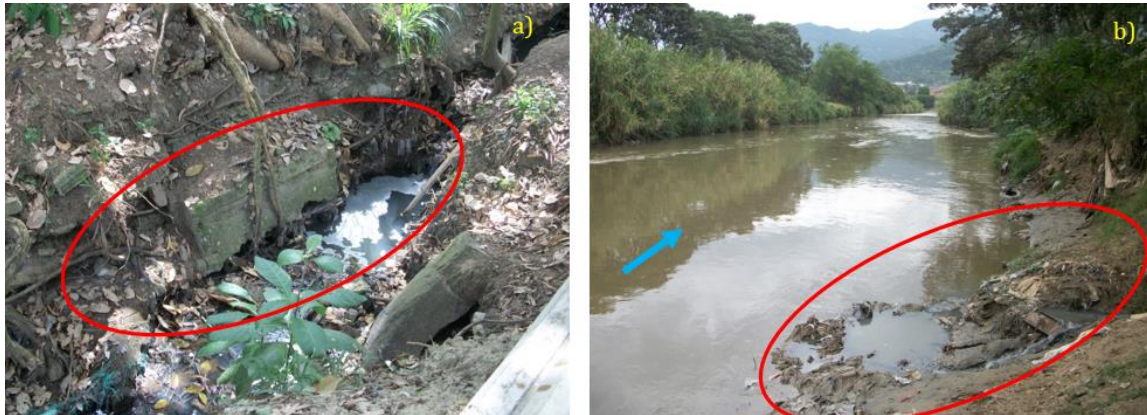
Figura 69. Descarga de aguas residuales ubicada en la margen derecha, a) a un costado del liceo; b) 225 m aguas arriba del liceo.

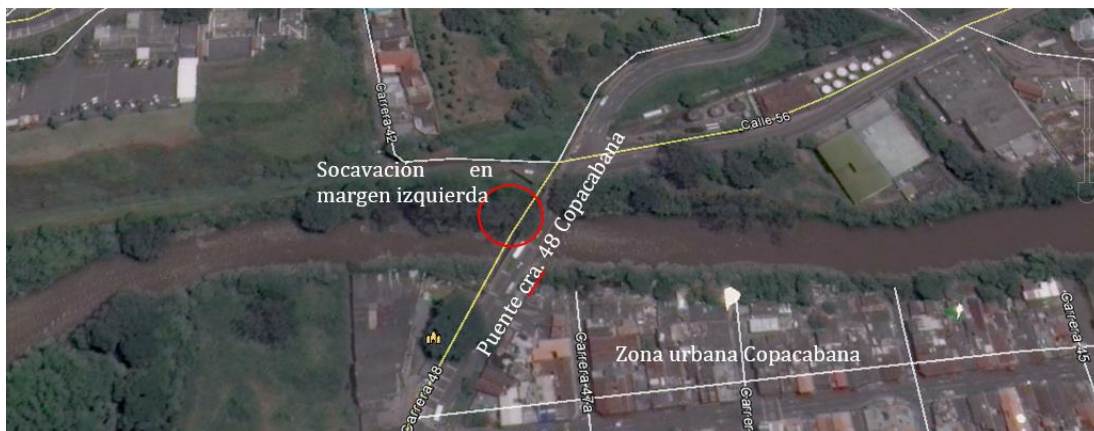
Figura 70. Problemas de socavación en margen izquierda, cerca al puente de la carrera 48 de Copacabana

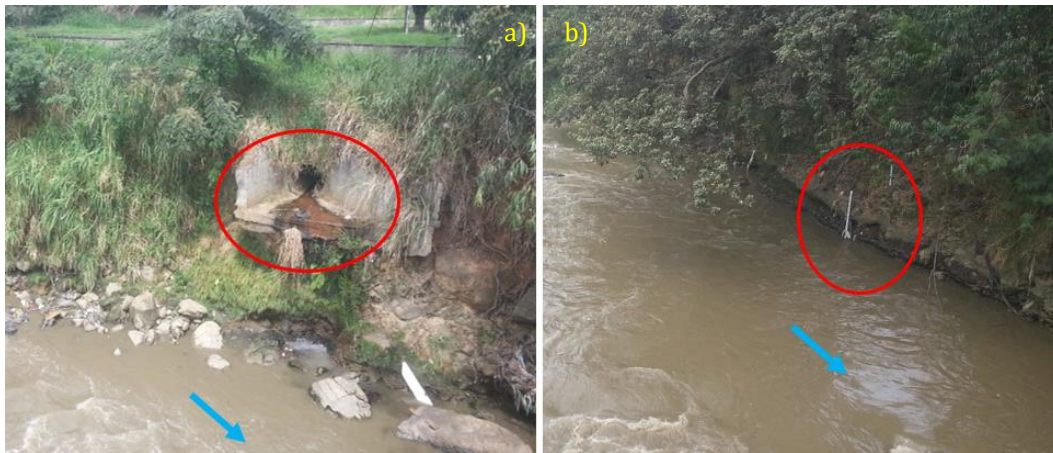
Figura 71. Proceso de socavación en margen izquierda del río Medellín, sector puente carrera 48, Copacabana. Se aprecia una estructura de descarga de aguas residuales con aletas y piso en el aire. A la izquierda se observa una mira limnimétrica.

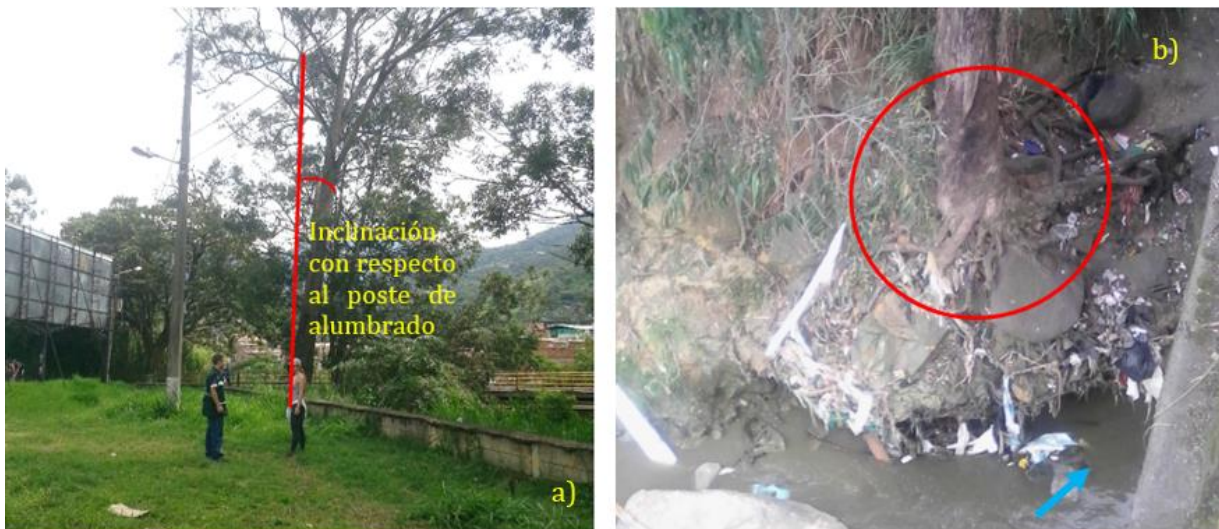
Figura 72 Árbol inclinado en margen derecha del canal, con raíces descubiertas por el proceso de socavación.

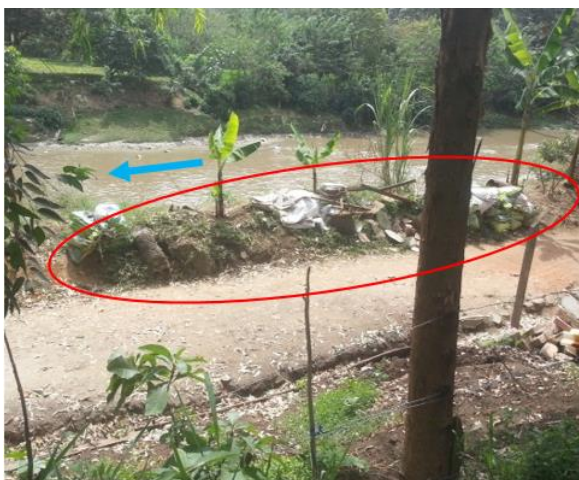
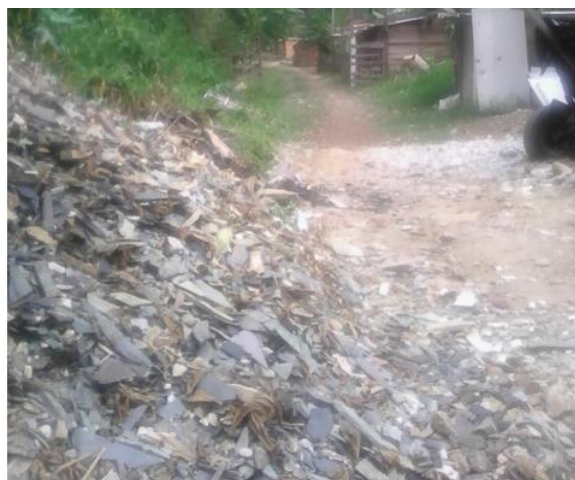
Figura 74. Jarillón artesanal en el barrio de invasión aguas abajo del puente de la carrera 48 – Copacabana. A la derecha, botadero de retales de materiales de construcción.

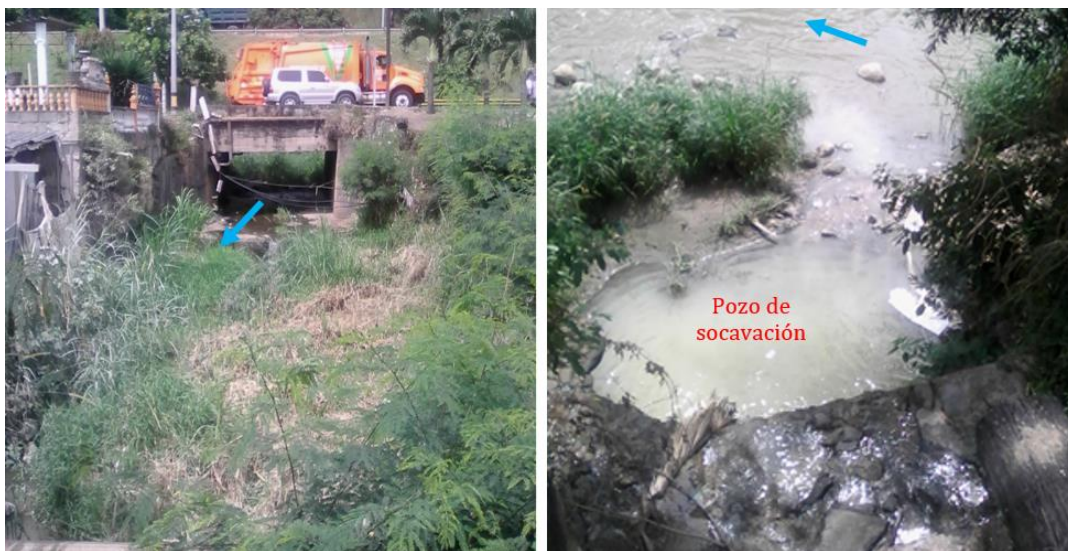
El sitio 9 (Figura 75) está localizado 215 m aguas abajo del puente de acceso a San Juan de la Tasajera y corresponde la descarga de la quebrada La Tolda, que entrega al río principalmente aguas residuales mediante un canal de 4.0 m de ancho y 3.0 m de altura (Figura 76), el cual se encuentra bastante deteriorado sobre todo hacia la descarga al río Medellín, donde se presenta una caída de aproximadamente dos metros, formando un pozo de socavación (Figura 76)

Figura 76. Canal de la quebrada La Tolda a la izquierda y pozo de socavación en la descarga al río Medellín a la derecha.

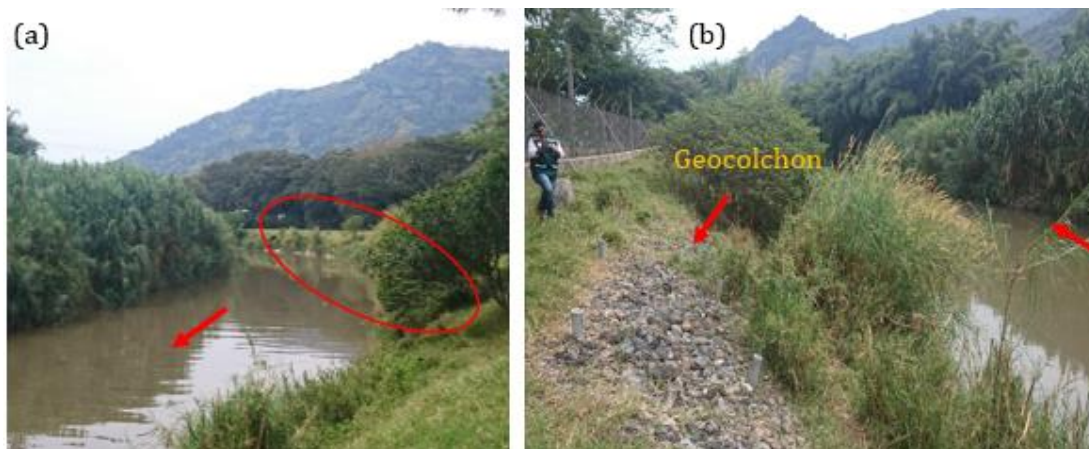
Figura 87. (a) Obra de protección de orilla en margen izquierda y (b) Geocolchon recubierto en cierta medida con vegetación.

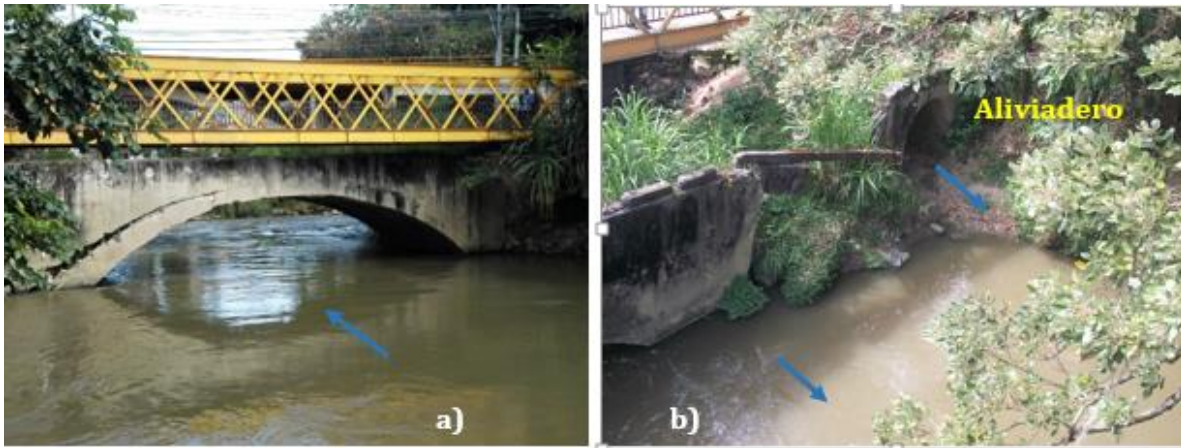
Figura 89. Puentes sobre el cauce del río cerca de la estación del ferrocarril en el corregimiento El Hatillo; a) puente antiguo (concreto) y puente nuevo en acero; b) aliviadero previsto en el puente antiguo.

El puente en concreto actualmente no es utilizado, sin embargo, se encuentra aún en el canal induciendo una disminución en la sección disponible para el flujo, ya que por una parte le resta unos 8 m de los 22 m que tiene en una sección aguas arriba y en caso de una crecida la lámina de flujo se ve limitada por el gálibo del puente (aproximadamente 2 m desde la superficie del agua) lo que puede interrumpir el flujo y generar un remanso. Aunque la estructura cuenta con un aliviadero lateral (Figura 89b), su sección es aparentemente insuficiente para corregir los defectos previamente mencionados.

Ya que el puente metálico corrige las deficiencias del anterior, es necesario el retiro del puente antiguo del canal, para permitir el paso del agua adecuadamente y evitar posibles desbordamientos que afecten la comunidad asentada a su alrededor.

2. En el Puente Hatillo se recomienda demoler la estructura antigua que ya está fallada retirando los escombros apropiadamente fuera del canal, para recuperar la sección hidráulica del río en ese sector. Desde hace unos dos años se reconstruyó el puente de acceso a la comunidad; por lo tanto, la demolición es una obra urgente.

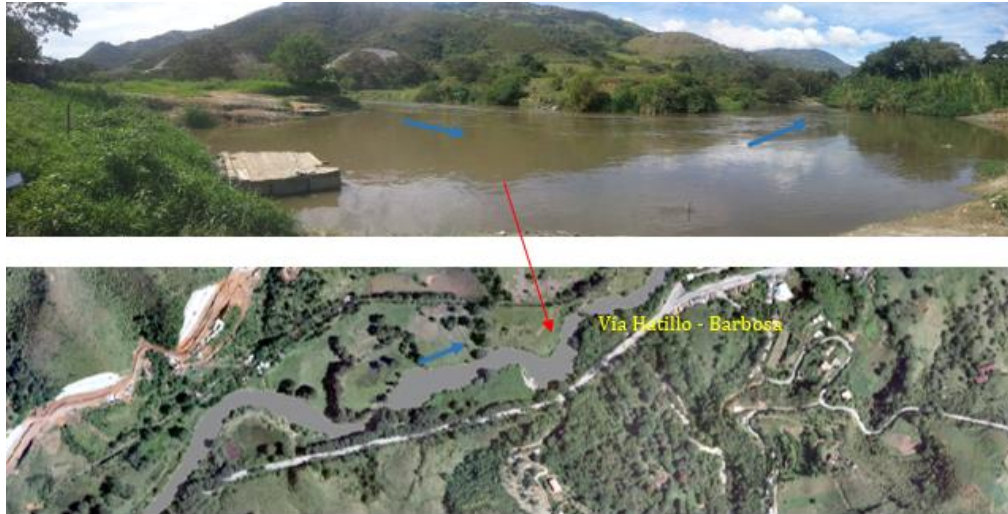
Figura 90. Explotación de arenas junto a la vía que conduce de Hatillo a Barbosa, a unos 2 km del último.

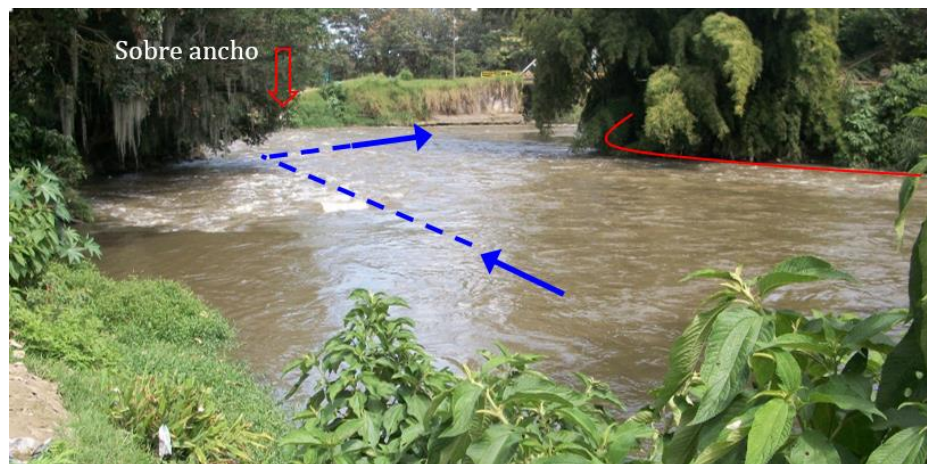
Figura 93. Flujo direccionado hacia la margen derecha, antigua estación Férrea Barbosa.

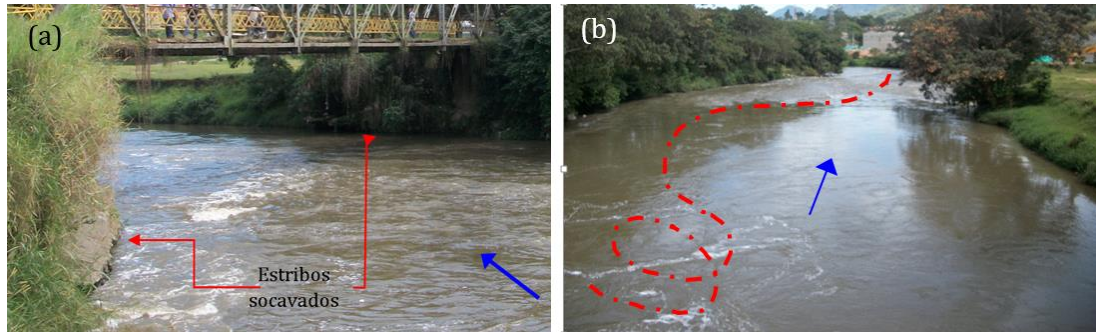
Como resultado de este direccionamiento y de la reducción en el ancho del canal al pasar por el puente, los estribos sobre ambas márgenes se observan bastante deteriorados (Figura 94).

Figura 94. Puente metálico a la altura de la Estación Férrea Barbosa, (a) Estribos socavados y contracción del flujo, (b) Remolinos y corrientes aguas abajo del paso por el puente metálico.
