Asunto: Informe de estado de presas sobre el río Aburra

El día 17 de abril se visitaron las presas para determinar su estado y definir en que consiste su reparación.

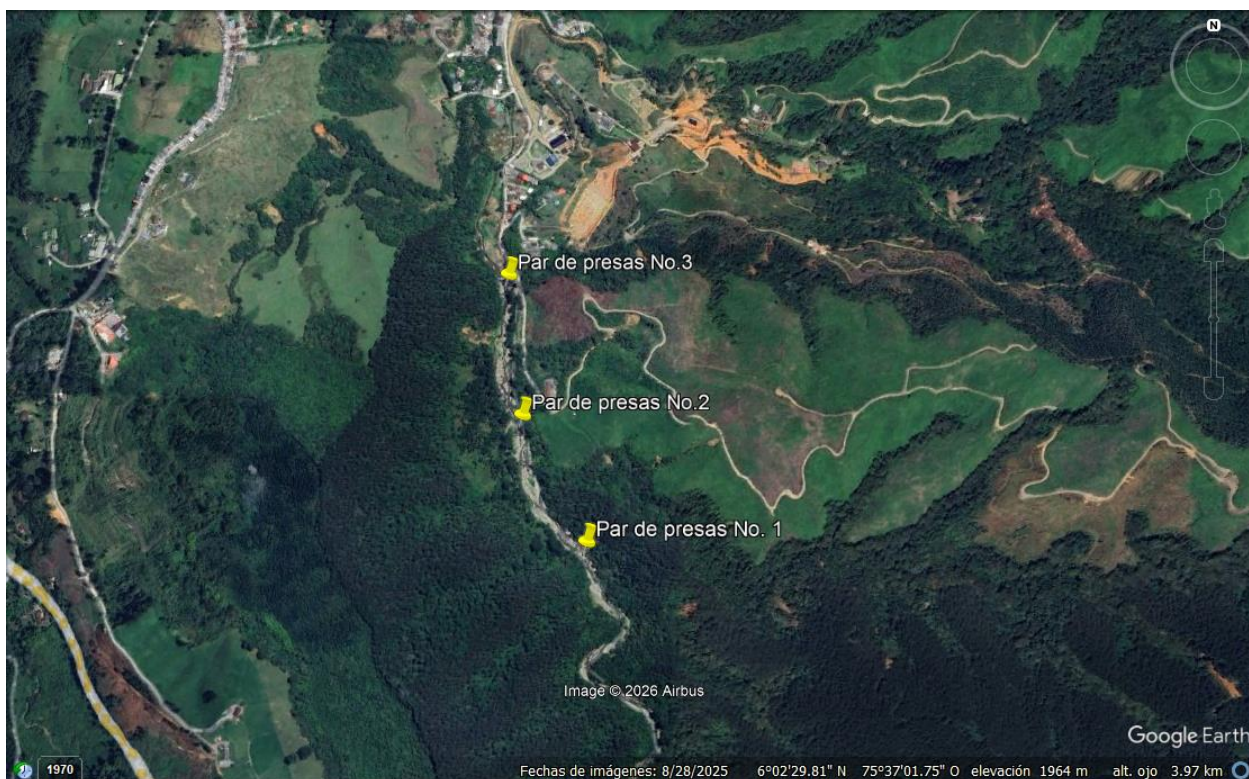
Las presas consisten en tres pares de dique y contra-dique que fueron numerados desde aguas arriba en el sur como se muestra en la Figura 1, y sus coordenadas se listan en la Tabla 1. A continuación se transcribe del estudio *“Análisis hidrológico y recomendaciones para la estabilización de cauces en algunas cuencas de la jurisdicción de CORANTIOQUIA”* para que fueron concebidas las presas *“Las tres presas que se encuentran en el tramo siguiente (600 m aguas arriba de la población) fueron construidas con el fin de estabilizar la pendiente del lecho y evitar el avanzado deterioro del cauce dada la explotación de materiales y el ingreso de volquetas al cauce”*. El conjunto de las presas, consiste en un dique, contra-dique y traviesa. De manera general la sección hidráulica en el contra-dique es más estrecha y la caída hidráulica mayor.

*Figura 1. Alineamiento de la quebrada entre la cancha y fotografía del cauce*

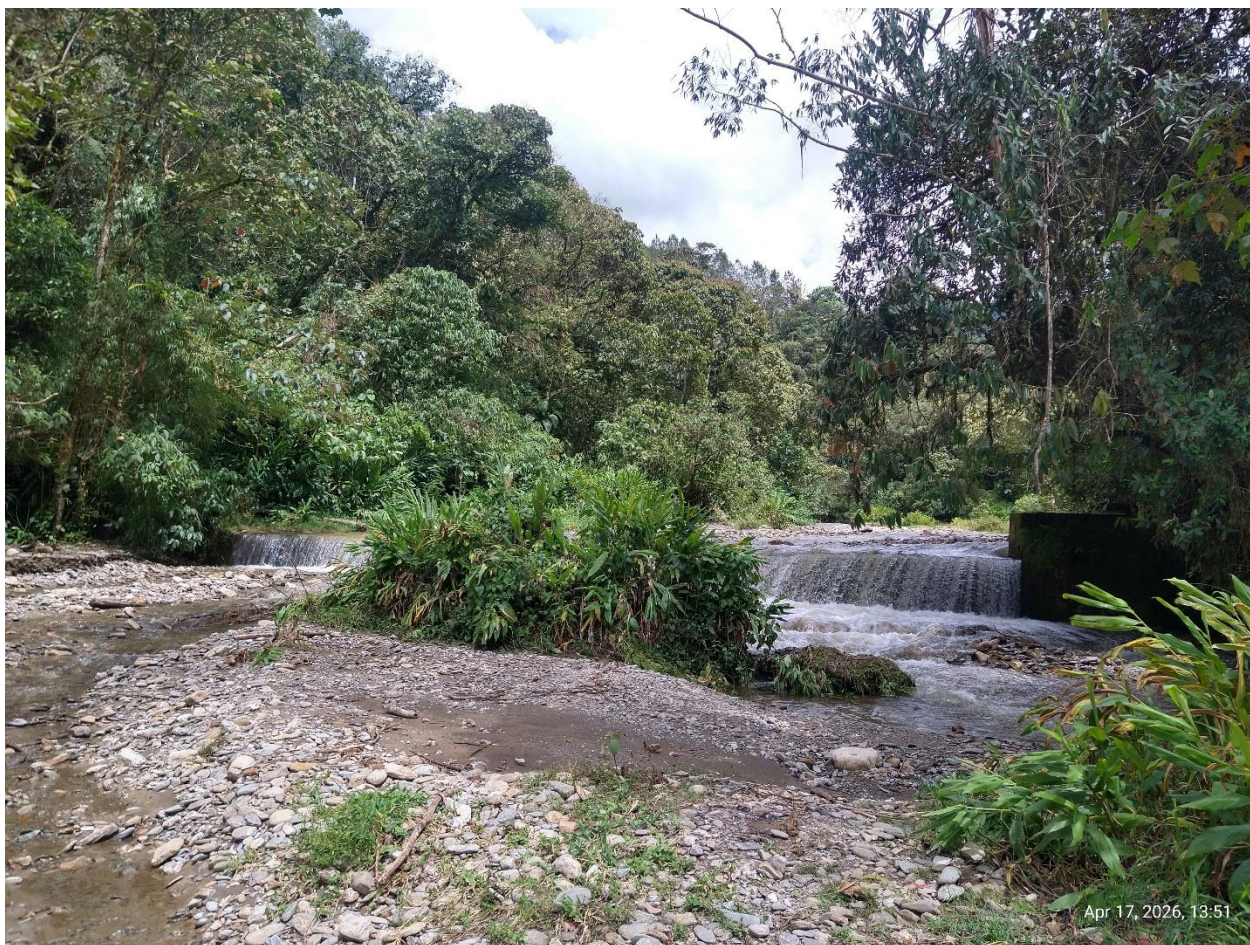
En el par de presas No. 1 es evidente que los escalones del dique obstruyen la corriente, por lo que para su reparación se recomienda no utilizar escalones y usar chaflanes que hagan un canal trapezoidal. Ente el dique y el contra-dique hay un deslizamiento en la margen derecha del río Aburrá que puede tener que ver con el deterioro del contra-dique, no se recomienda la restitución con gaviones, ya que por la rotura de las mallas se pierden las piedras y dejan sin soporte los módulos revestidos de concreto superiores como se observa en la Figura 3 y Figura 4, y a partir de un estudio hidráulico o experiencias previas definir el recubrimiento mínimo de concreto, ya que en este dique y contra-dique se ha perdido el recubrimiento de concreto y el refuerzo longitudinal y transversal están expuestos como se observa en la Figura 5. El deslizamiento mencionado se observa en la Figura 6.

*Figura 2. Dique No. 1*

| Presas | Necesidad |
|---|---|
| Par No. 1 | <ul style="list-style-type: none"><li>- Levantamiento topográfico</li><li>- Dragado</li><li>- Reparación de estribos en dique o reconstrucción</li><li>- Reconstrucción de contra-dique en muro de concreto de gravedad</li></ul> |

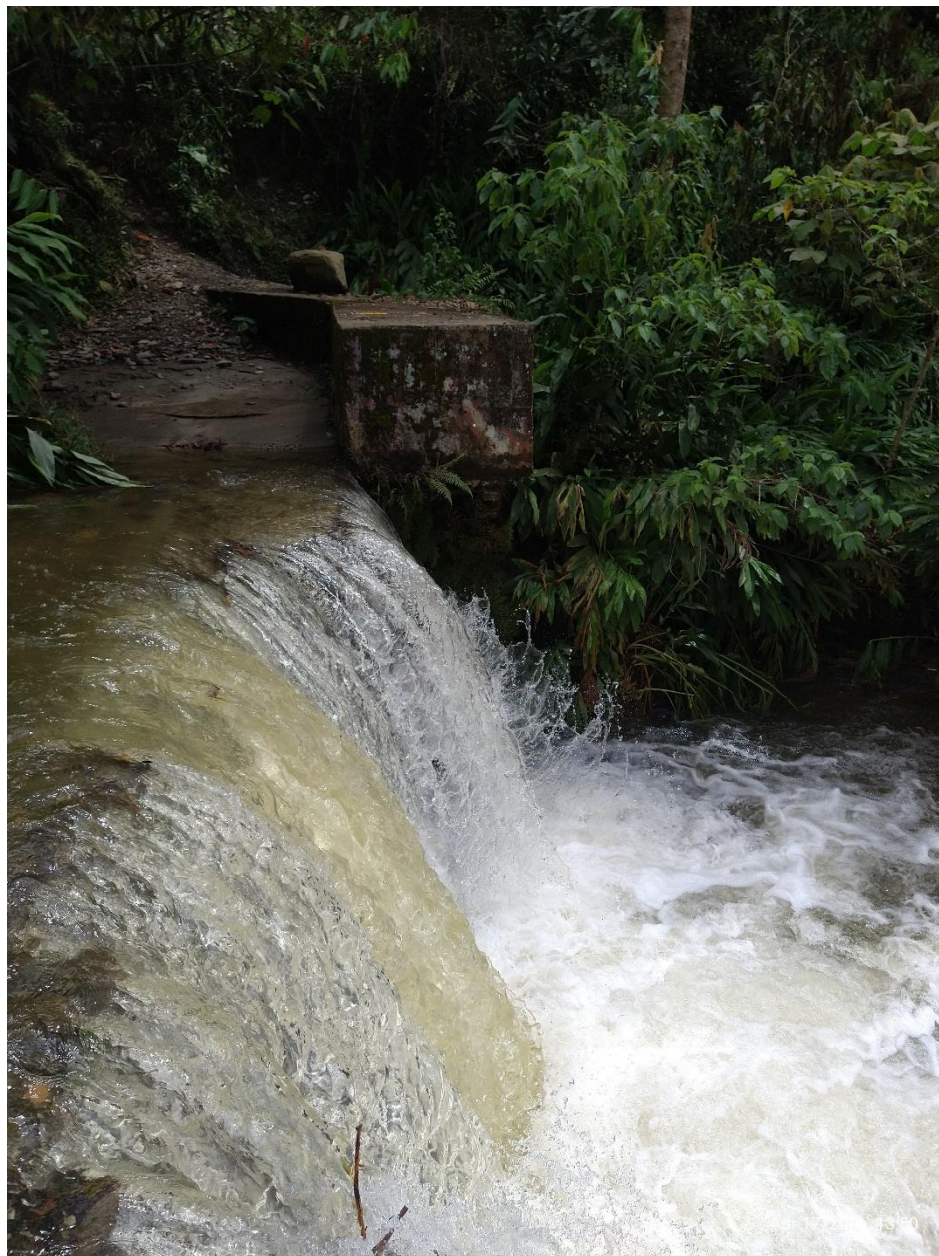
*Figura 3. Escalón de estribo izquierdo en contra-dique No. 1 sin soporte*

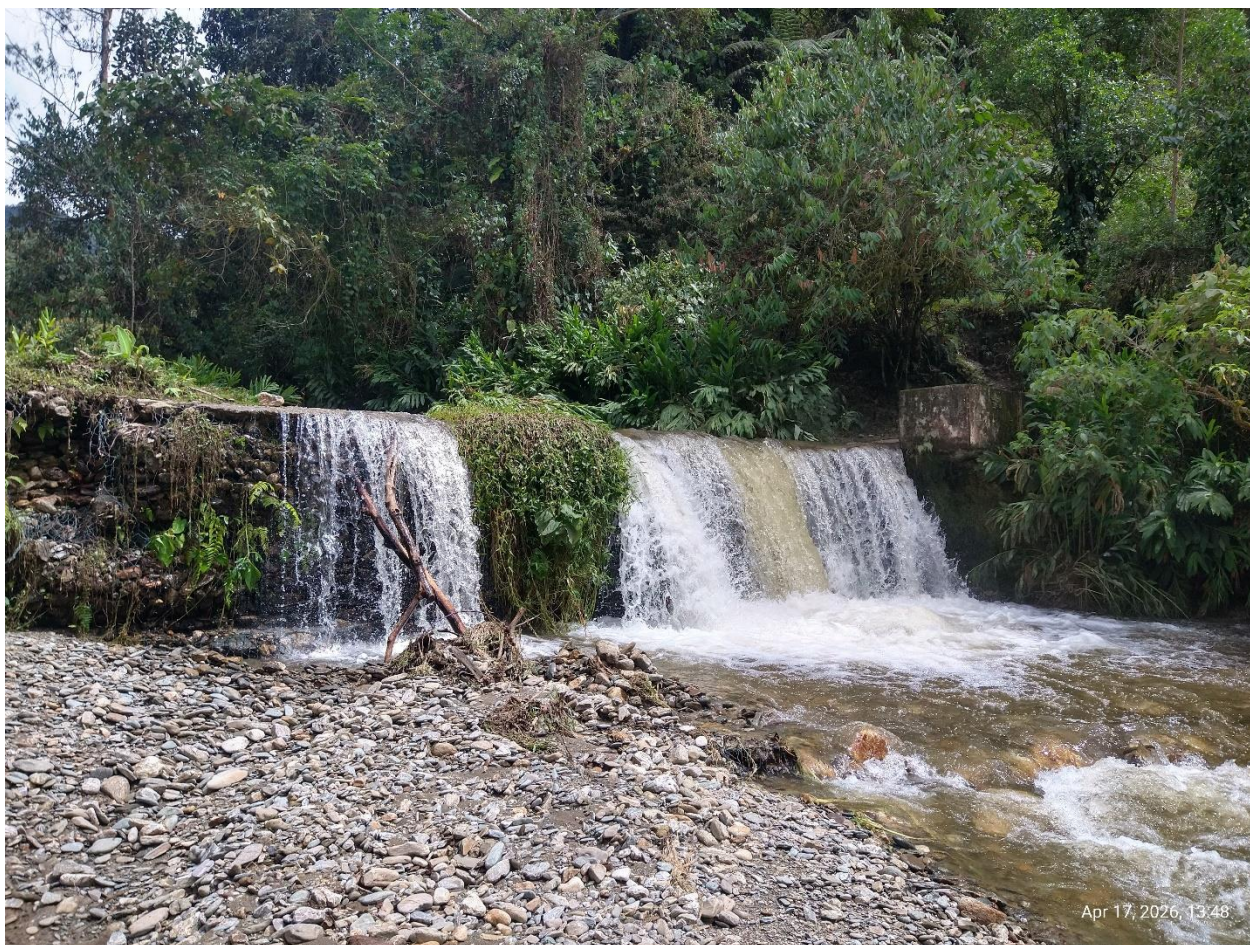
*Figura 4. Perdida de gaviones en estribo derecho de contra-dique No 1 por rotura de mallas*

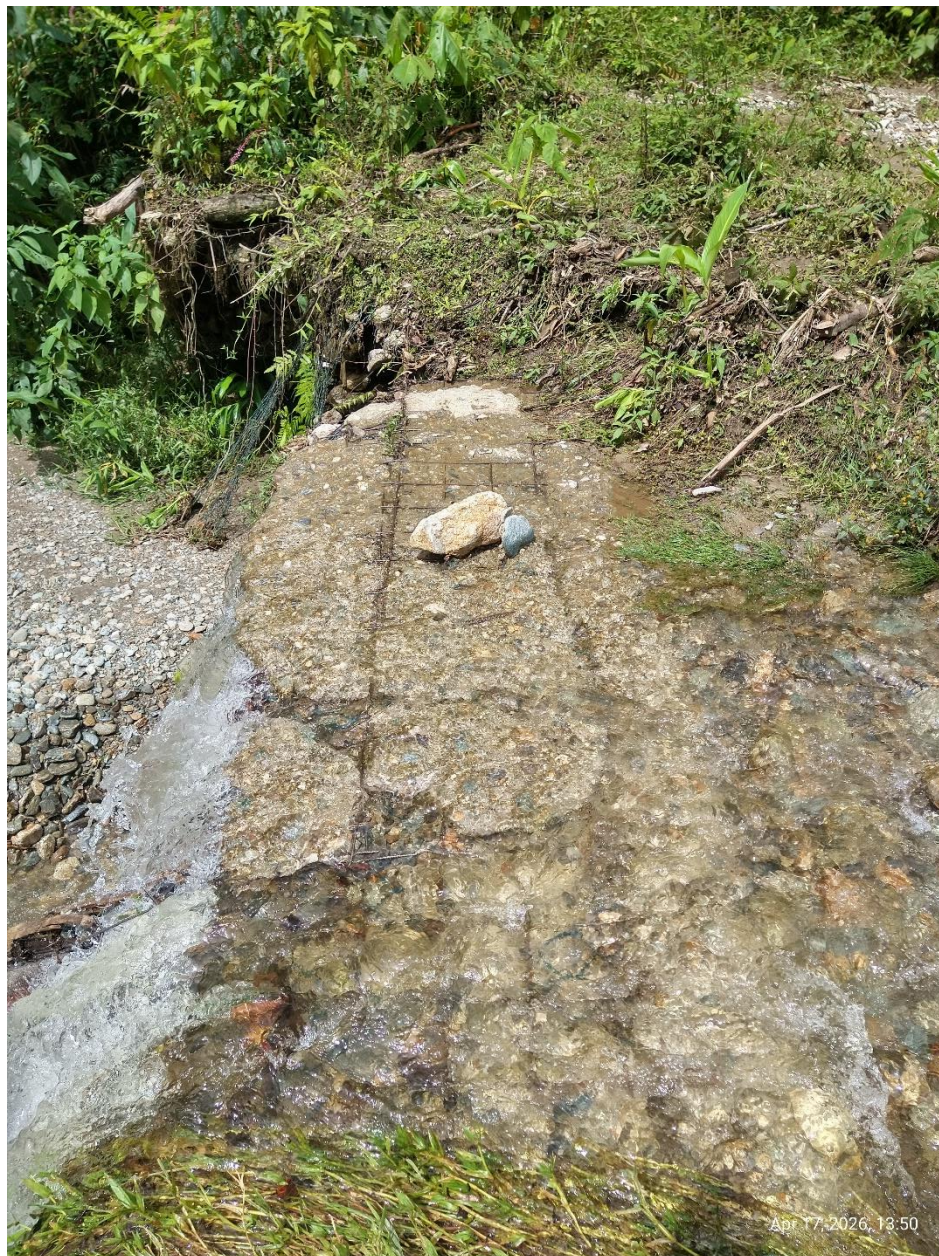
*Figura 5. Refuerzo longitudinal y transversal expuesto en-dique No. 1*

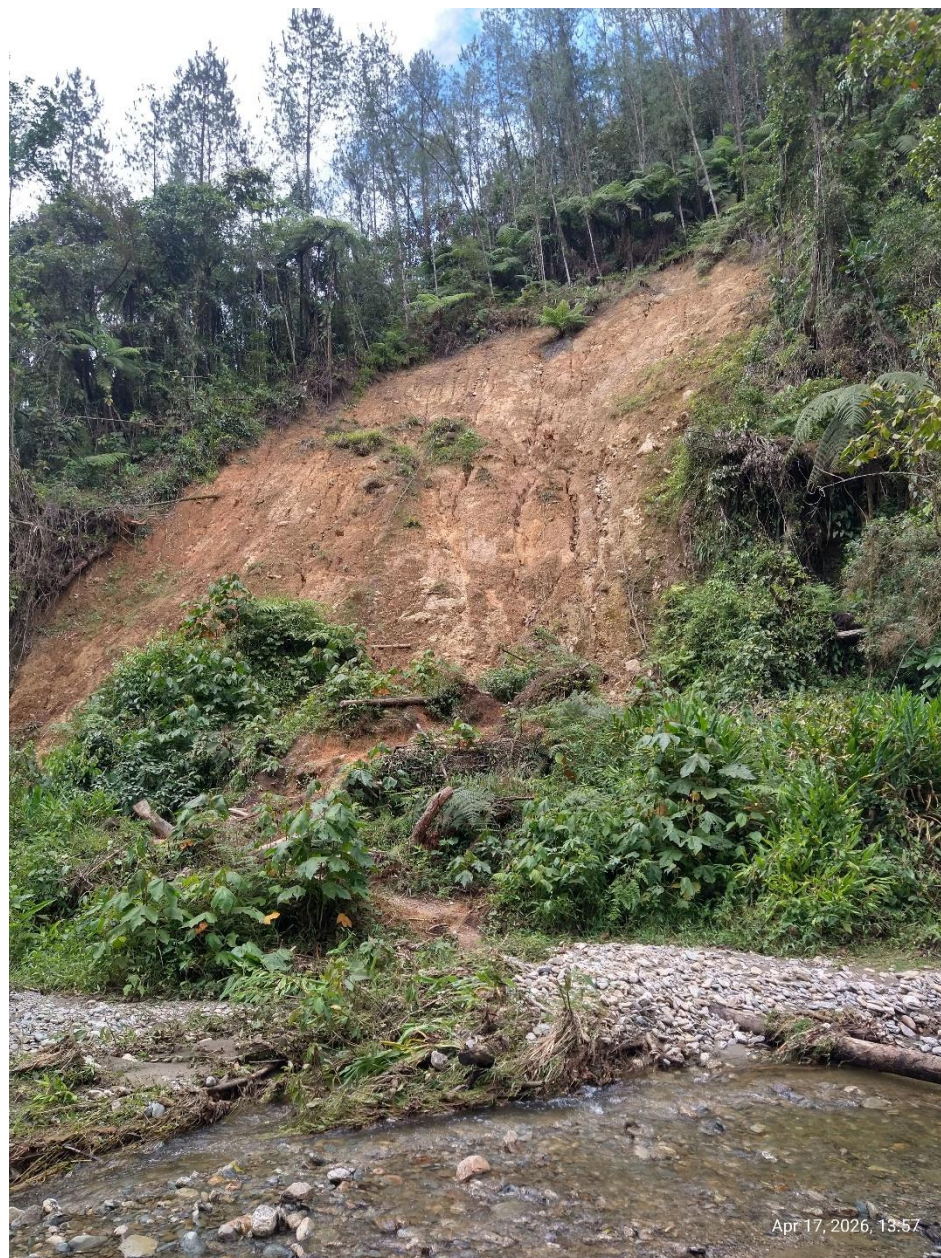
*Figura 6. Deslizamiento entre dique y contra-dique No. 1*

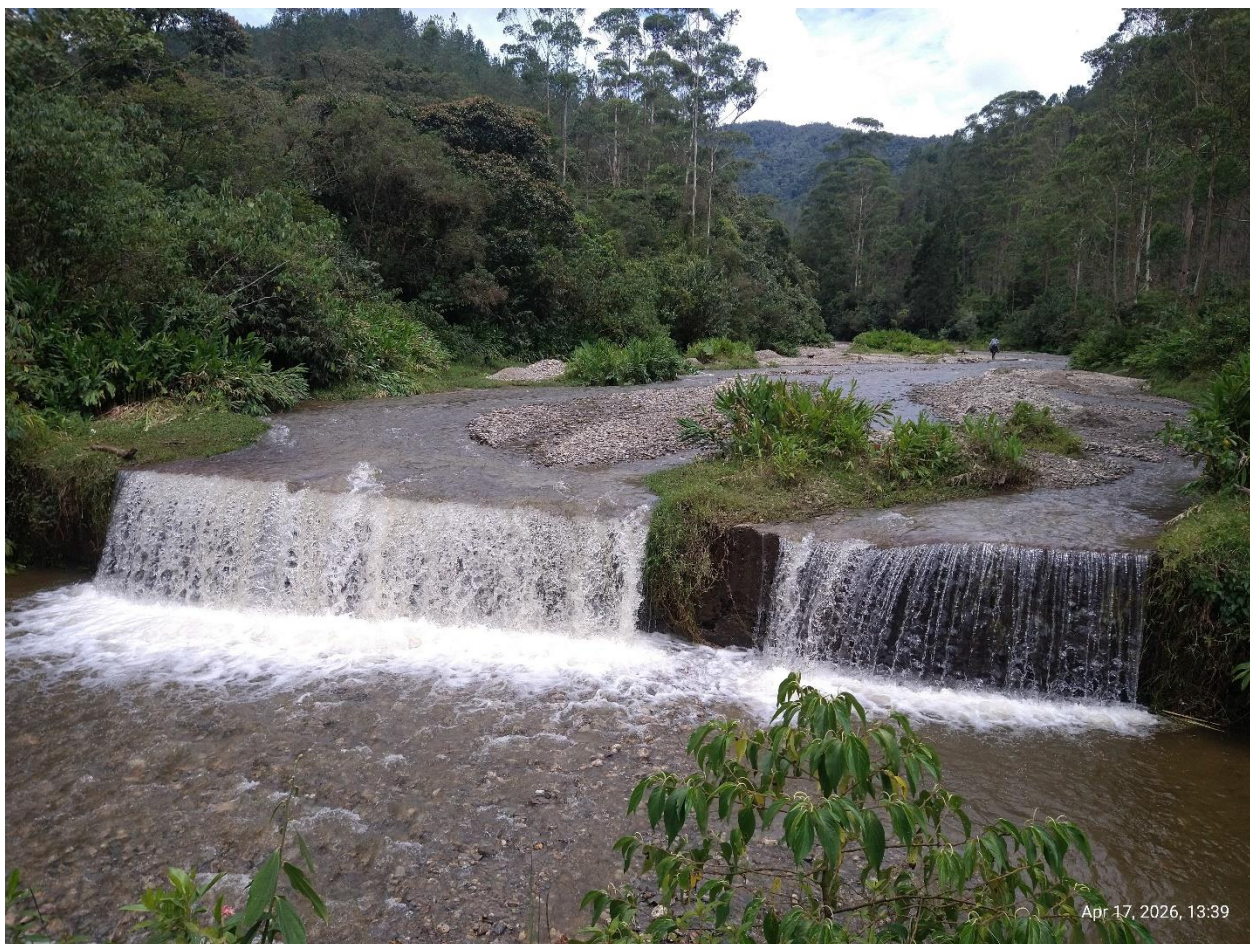
El estado del dique y contra-dique No. 2 se observa en la Figura 7 y Figura 8. Y el dique y contra-dique No. 3 se observan en la Figura 9.

*Figura 7. Dique No. 2*

| Presas | Necesidad |
|---|---|
| Par No. 2 | <ul style="list-style-type: none"><li>- Dragado</li></ul> |

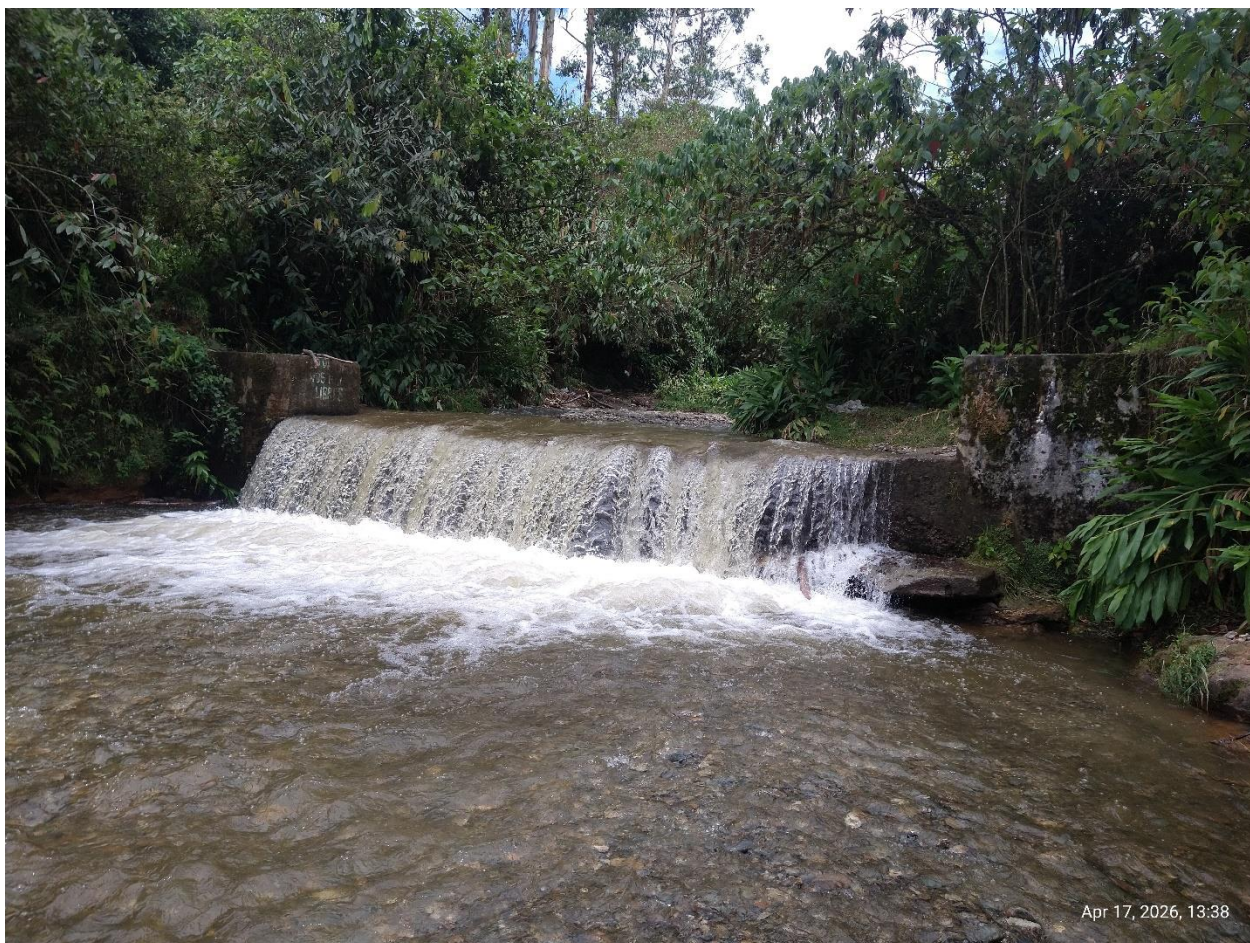
*Figura 8. Contra-dique No. 2*

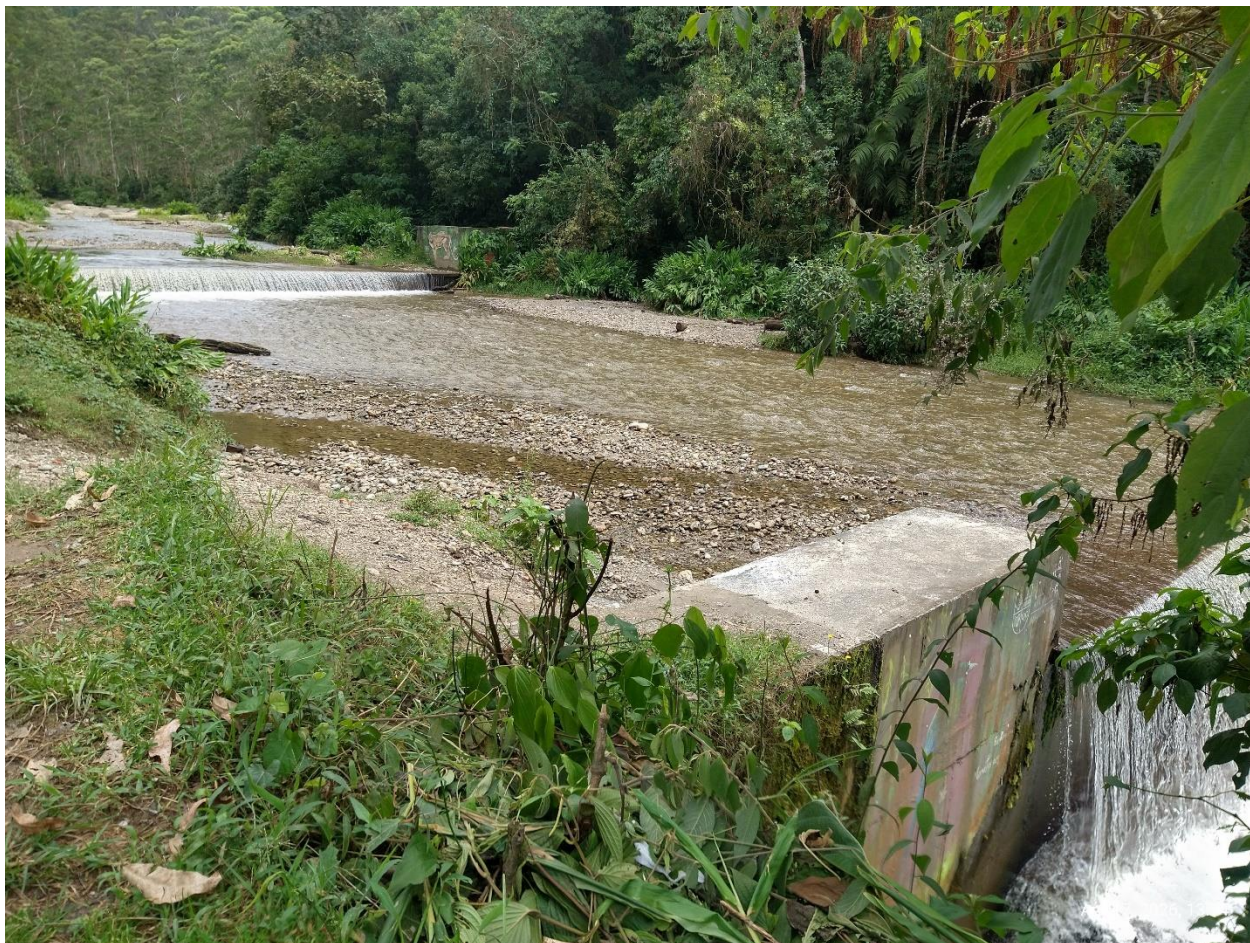
*Figura 9. Dique y contra-dique No. 3*

| Presas | Necesidad |
|---|---|
| Par No. 3 | <ul style="list-style-type: none"><li>- Dragado</li></ul> |
