**DISEÑO DE OBRAS DE PROTECCIÓN EN CINCO PUNTOS CRÍTICOS DEL  
RÍO MEDELLÍN Y MONITOREO DEL ESTADO FÍSICO DEL TRAMO  
CANALIZADO Y NO CANALIZADO DEL RÍO**

**Contrato Interadministrativo No. 382 de 2025**

**INFORME TÉCNICO No. 8**

**ZONA SUR NO CANALIZADA Y SEGUIMIENTO A CONSTRUCCIÓN DE  
OBRAS**

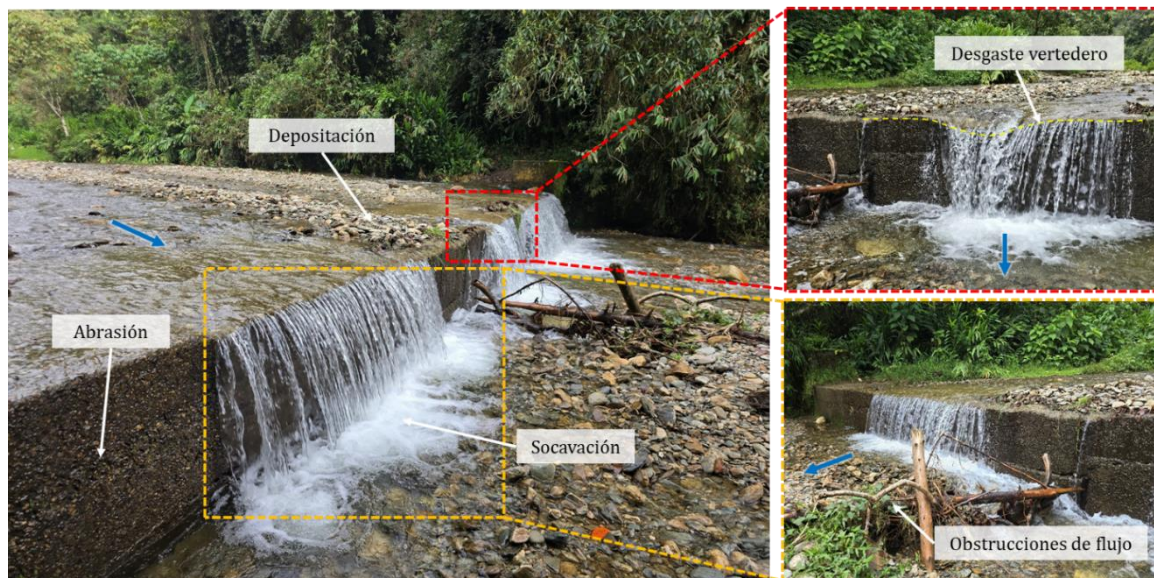
El dique 1 presenta deterioro y discontinuidades en la corona, además de segregación del concreto con exposición del agregado grueso (Figura 3). En la zona de caída se observa una socavación leve, asociada a la acción concentrada del flujo, pero no compromete actualmente la estabilidad global de la estructura; sin embargo, se recomienda frenar ese proceso lo antes posible.

Figura 3. Deterioro del concreto, obstrucciones en la caída de la presa 1.

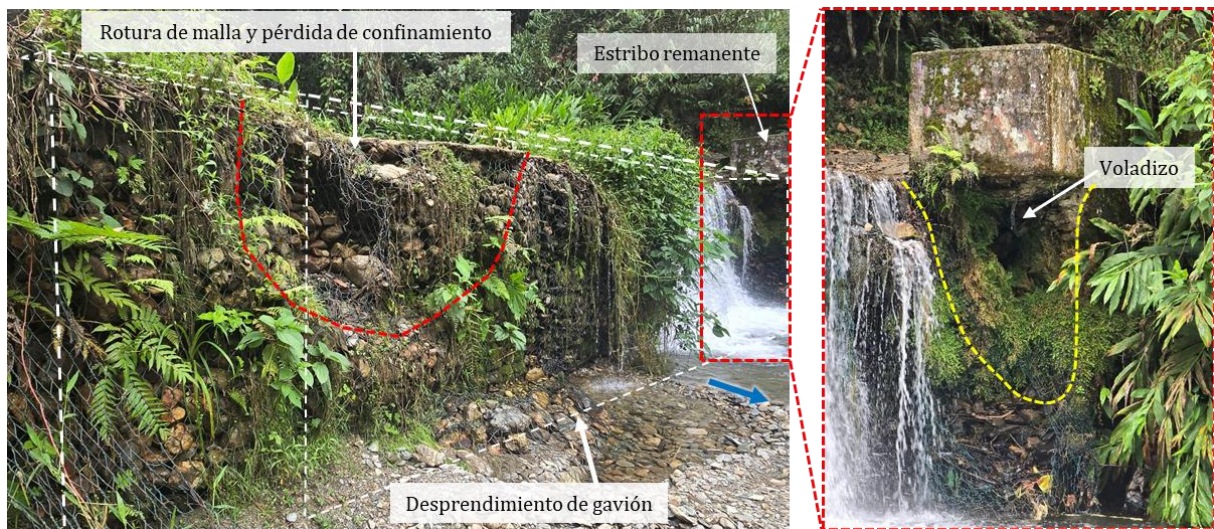
El contradique de la presa 1 es la estructura con mayor nivel de deterioro identificada en el sistema. Se observó la estructura principal casi totalmente desprendida, quedando

Adicionalmente, los gaviones transversales ubicados detrás de la estructura principal del contradique también presentan un avanzado estado de deterioro, caracterizado por rotura de la malla eslabonada, pérdida de confinamiento del material pétreo y deformación de su sección geométrica (Figura 4). En algunos sectores se evidencia el desprendimiento parcial de estos elementos, lo que reduce su capacidad de fijación del lecho y favorece la exposición del material retenido frente a la acción del flujo. Esta condición se ve agravada por la presencia de raíces de arbustos de diámetro considerable, las cuales pueden inducir esfuerzos internos, separar el material pétreo y acelerar la rotura de la malla.

Figura 4. Deterioro y desprendimiento de la estructura en el contradique de la presa 1.

En conjunto, el desprendimiento de la estructura principal, el deterioro de los gaviones transversales posteriores y la acción concentrada del flujo en la zona de caída configuran una condición crítica, con alta susceptibilidad a la socavación local, pérdida progresiva de soporte y extensión del deterioro hacia los elementos remanentes de la estructura. Adicionalmente, la pérdida de capacidad del contradique para fijar el lecho y controlar el desnivel hidráulico podría favorecer el desarrollo de procesos de socavación remontante hacia aguas arriba, comprometiendo la estabilidad del sistema de presas y acelerando la degradación del cauce en el tramo intervenido.

- En el tramo Presas, el contradique de la presa 1 corresponde al elemento con mayor nivel de deterioro identificado, debido al desprendimiento casi total de la estructura principal, el deterioro de los gaviones transversales posteriores, la pérdida de confinamiento del material pétreo y la acción concentrada del flujo en la zona de caída. Esta condición compromete la capacidad del contradique para disipar energía, fijar localmente el lecho y controlar el desnivel hidráulico, por lo que se recomienda priorizar una evaluación técnica de detalle y definir una intervención correctiva que permita recuperar la funcionalidad hidráulica de la estructura y prevenir el desarrollo de procesos de socavación remontante hacia aguas arriba.

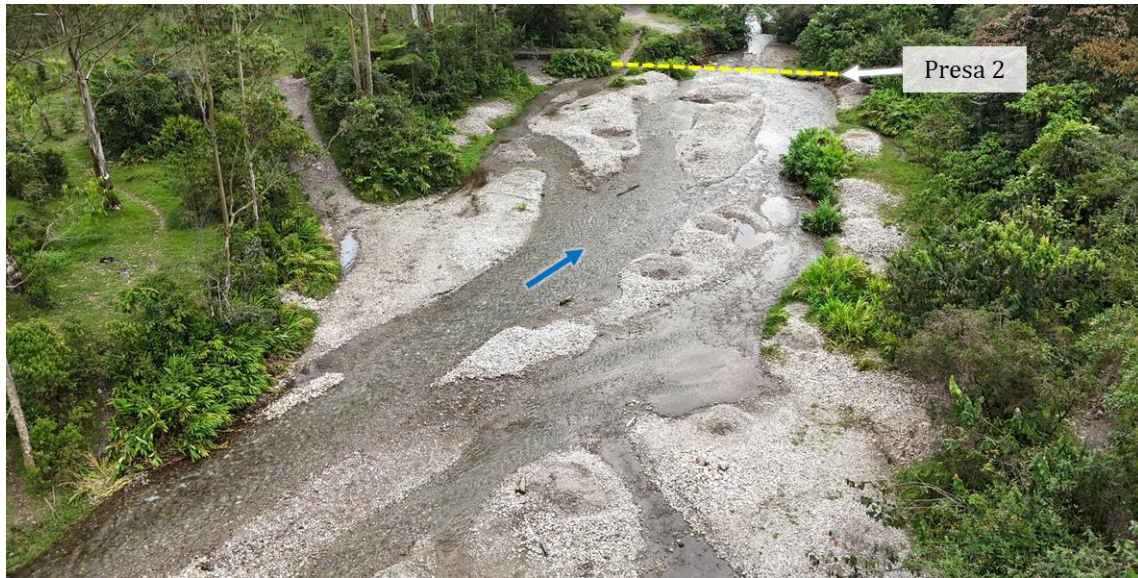
Entre la primera y la segunda presa se presenta depositación de sedimentos de menor diámetro, principalmente arenas y gravas, condición que ha favorecido a algunas personas de la zona, quienes realizan extracción manual con fines constructivos. En la Figura 5 se presenta la dinámica de sedimentación observada entre las presas 1 y 2.

Figura 5. Depósitos de sedimentos entre la presa 1 y la presa 2.

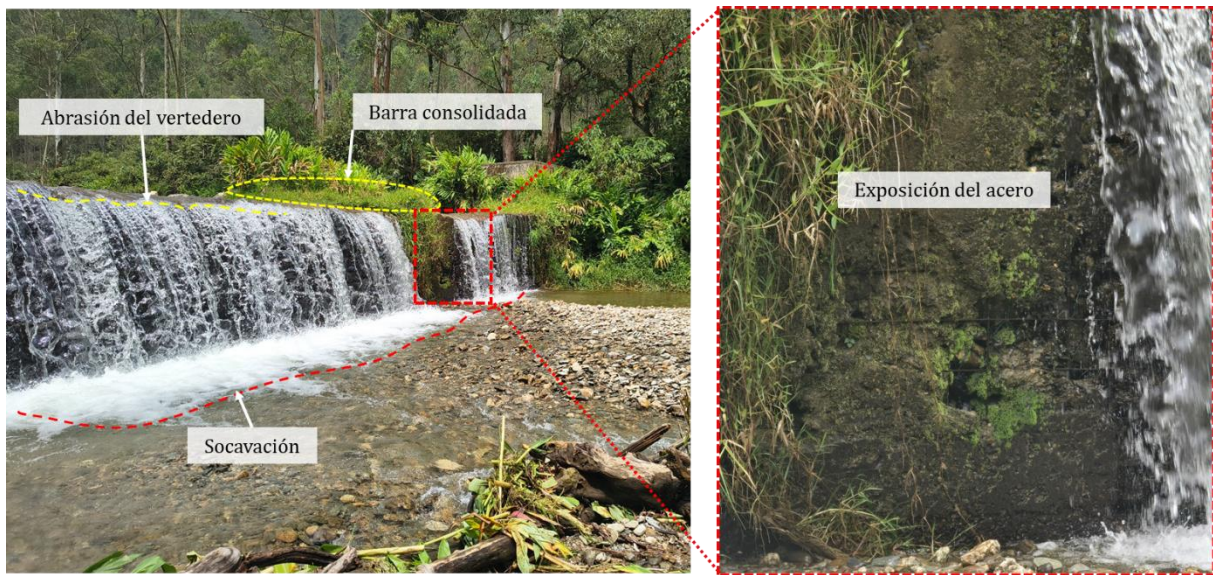
Adicionalmente, en la base del dique se evidencian procesos activos de socavación, los cuales podrían generar una pérdida progresiva de apoyo. En caso de continuar su avance, esta condición podría ocasionar el descalce parcial del dique y comprometer su estabilidad, aumentando la susceptibilidad al volcamiento de la estructura.

Figura 6. Socavación, abrasión y exposición del acero en la presa 2.

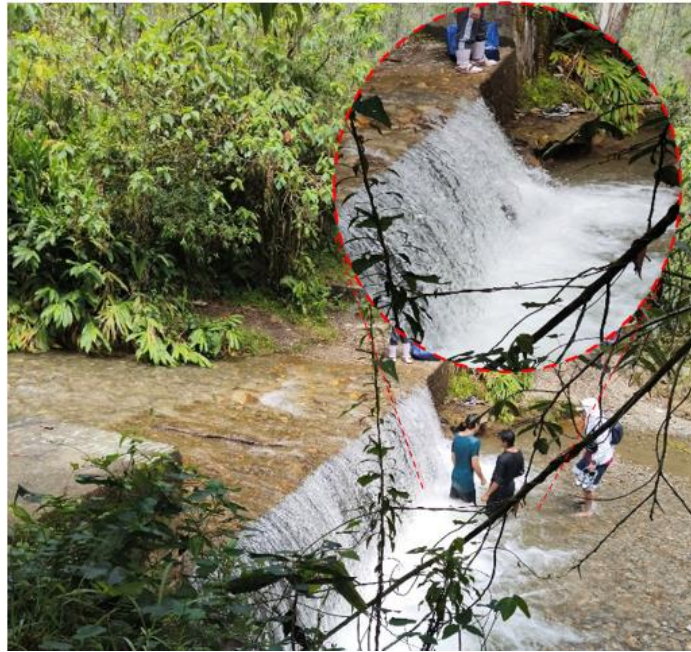
El contradique de la presa 2 presenta procesos de socavación local en la zona de caída, los cuales han ocasionado la pérdida parcial del material de apoyo aguas abajo de la estructura (Figura 7). Esta condición genera una reducción del confinamiento en la base del contradique y puede favorecer el avance progresivo de la erosión si no se realiza seguimiento o intervención oportuna. En caso de continuar este proceso, podría comprometerse la estabilidad de la estructura y reducirse su capacidad para fijar el lecho y disipar la energía del flujo.

Figura 7. Socavación en la caída del contradique de la presa 2.

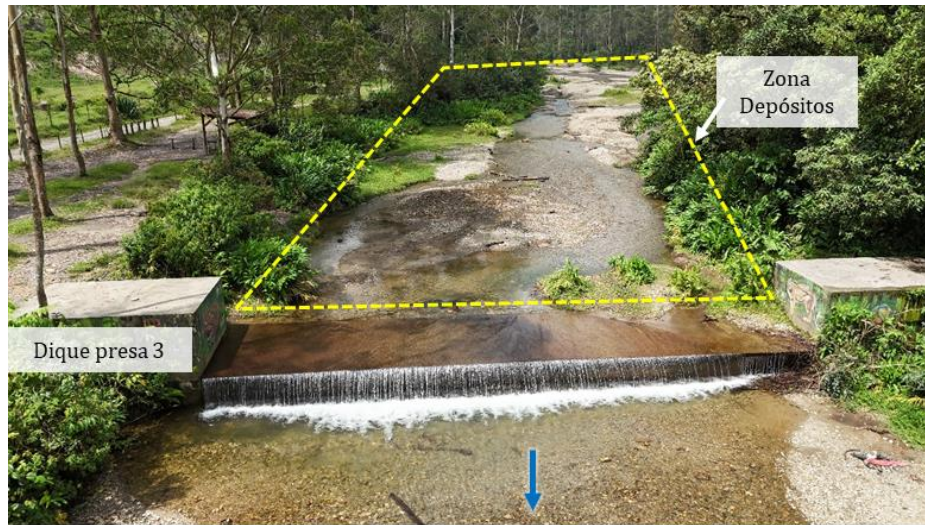
Figura 8. Depósitos de sedimentos aguas arriba del dique de la presa 3.

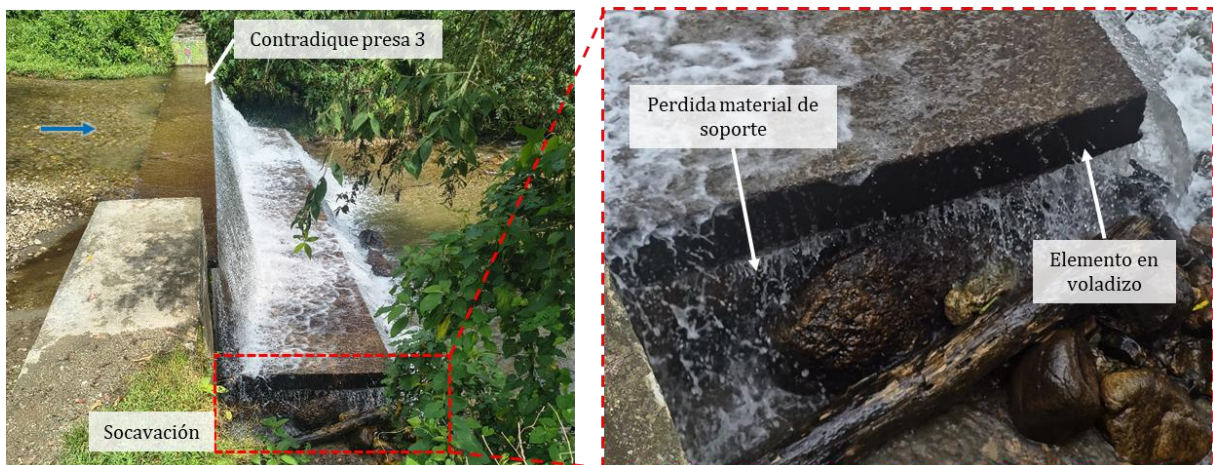
La estructura principal del contradique de la presa 3 se observa en buen estado general. Sin embargo, se evidencian procesos de socavación local en la zona de caída, específicamente hacia el estribo derecho, que han generado pérdida del material de soporte bajo la losa de concreto (Figura 9). Esta condición ha dejado parte del elemento en voladizo, aumentando su susceptibilidad a fracturación, pérdida progresiva de apoyo y eventual falla localizada.

energía y fijar localmente el lecho. En caso de progresar la socavación, se podría desprender o fracturar a losa o elemento de concreto en la zona de caída.

Figura 9. Socavación y pérdida del apoyo del contradique de la presa 3.

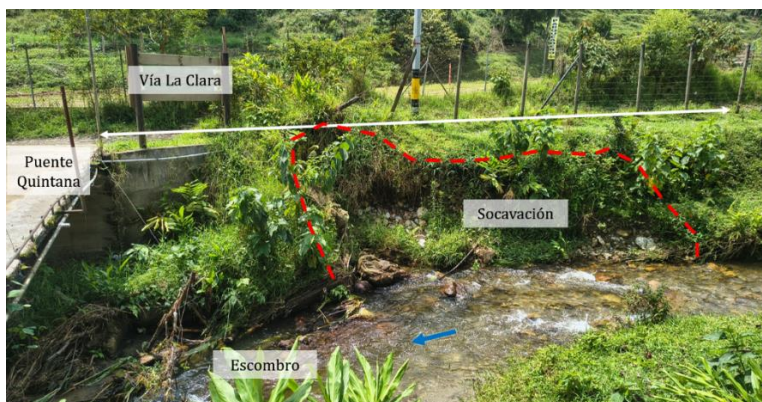
El primer sitio se localiza sobre la margen derecha del río Medellín, justo aguas arriba del puente vehicular Corporación Quintana, ubicado aproximadamente 100 m aguas arriba de la descarga de la quebrada La Mina. En este sector se evidencia un proceso de socavación lateral asociado al costado exterior de una curva, el cual ha generado una cárcava en el talud de la margen derecha (Figura 11).

Figura 11. Pérdida del talud en la margen derecha, aguas arriba del puente Corporación Quintana.

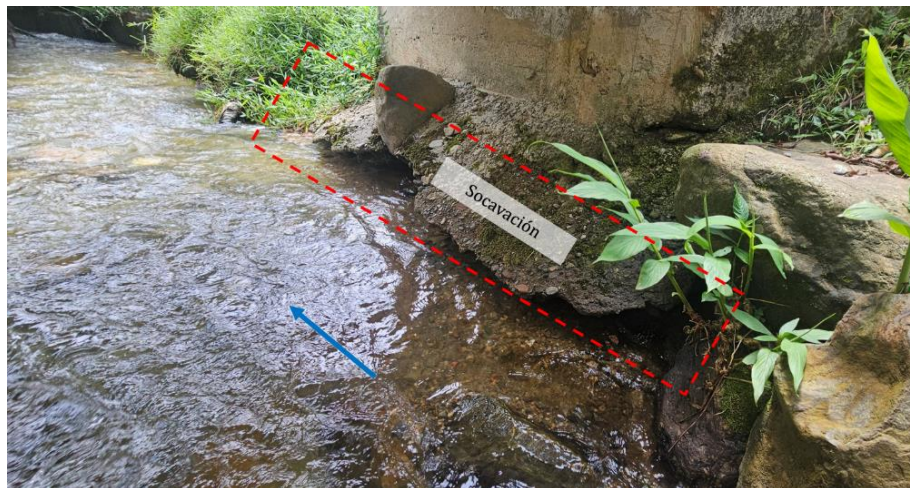
Durante el recorrido se identificaron procesos de socavación en los estribos del puente vehicular localizado cerca del restaurante Todo en Leña, aproximadamente 40 m aguas arriba de la desembocadura de la quebrada La Mina. Los apoyos del puente presentan socavación activa y desgaste visible del concreto en ambas márgenes, condición que evidencia la acción directa del flujo sobre la base de la estructura (Figura 12). Esta afectación requiere seguimiento, ya que el avance de la socavación reduce progresivamente el confinamiento y soporte de los estribos, comprometiendo la estabilidad local del puente.

Figura 12. Socavación en los estribos del puente de acceso al restaurante Todo en Leña, sector La Clara.

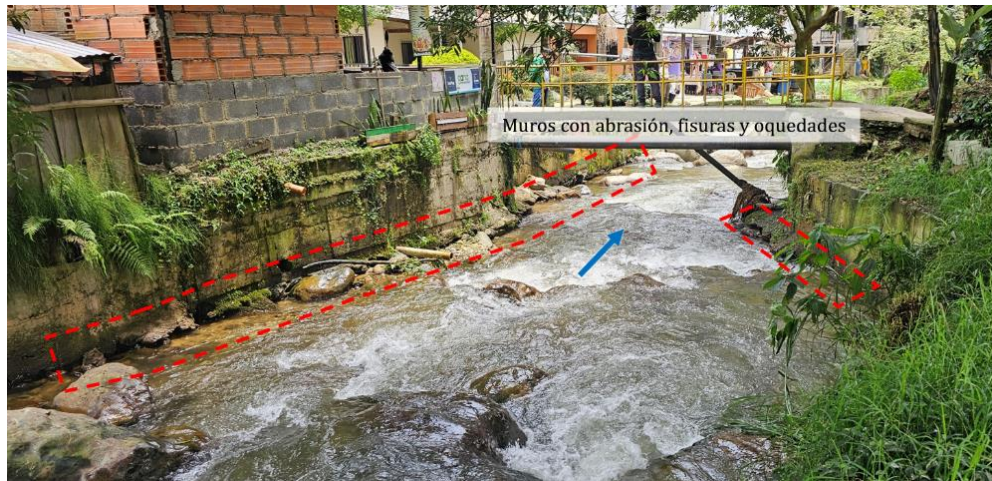
Durante la inspección se evidenció que la estructura de contención presenta deterioro en su condición superficial, caracterizado por desgaste del concreto, socavación leve, presencia de oquedades, fisuración y abrasión en la base del muro (Figura 13). Si bien estas afectaciones no permiten establecer por sí solas una condición de inestabilidad global, sí evidencian procesos de desgaste que requieren seguimiento. En este sentido, se recomienda continuar con el monitoreo periódico de la estructura.

la base de la estructura, por lo que requiere seguimiento para verificar su evolución y descartar una pérdida progresiva de soporte.

Figura 13. Muro de contención con abrasión, fisuras y oquedades en la base a la altura de la Junta de Acción Local (JAL) de la vereda La Clara.

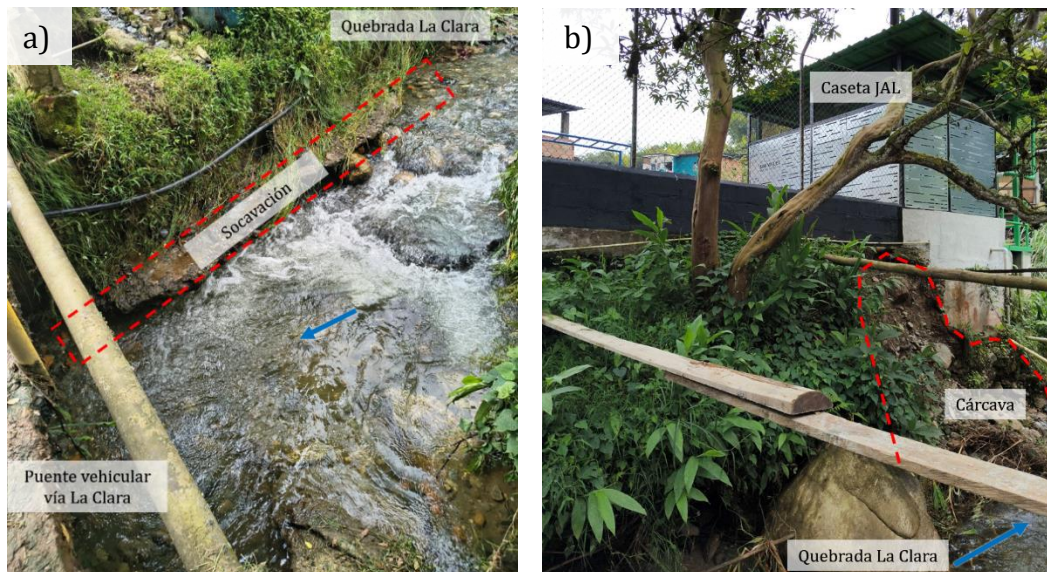
Aguas abajo del puente, en la zona próxima a la descarga de la quebrada, se identificó una cárcava sobre el talud de la margen izquierda. Esta afectación se presume asociada a la escorrentía superficial proveniente del parque recreativo y de la caseta de la JAL, ubicadas sobre esta misma margen (Figura 14b).

Figura 14. Socavación en muro de la margen derecha (a) y pérdida del material del talud (b) en el canal de la quebrada La Clara.

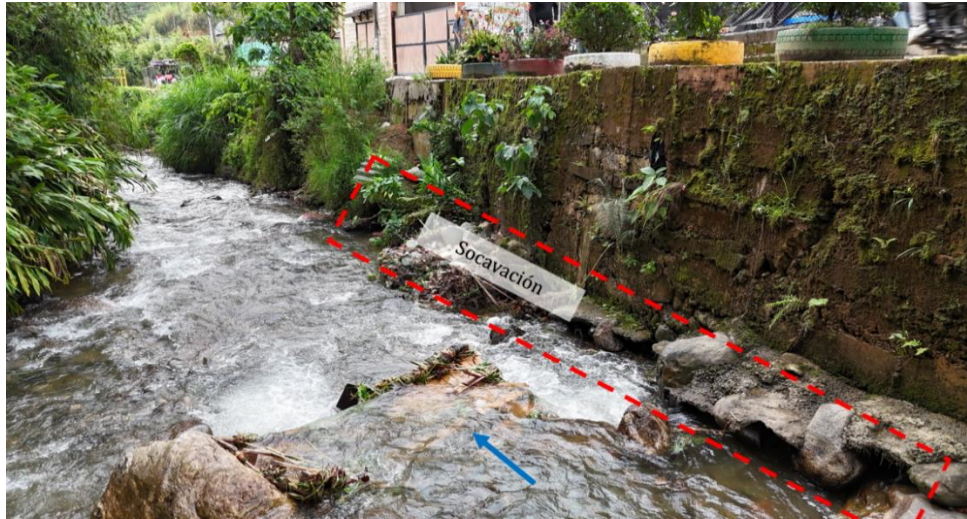
Durante el recorrido se evidenció otro muro de protección marginal en el sector de La María, ubicado a 47 metros aguas abajo de la desembocadura de la quebrada La Clara. Este muro, construido después de la pérdida vial ocurrida durante la creciente de octubre de 2021, presenta actualmente procesos de socavación, desgaste del concreto y oquedades en su base (Figura 15).

Figura 15. Socavación, desgaste del concreto y oquedades en muro de protección marginal, sector La María (caserío vereda La Clara).

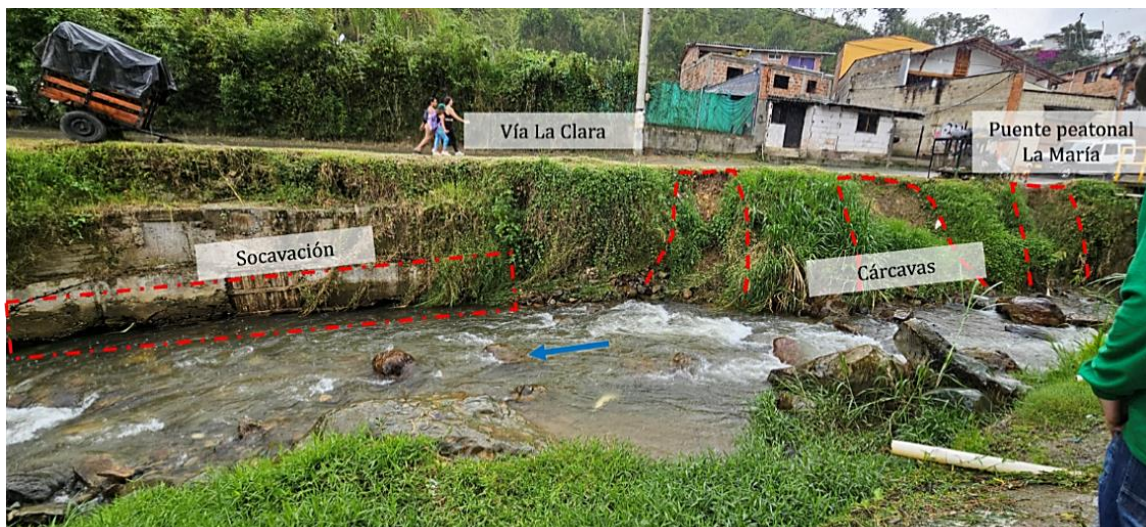
En este mismo sector de La María, aproximadamente 90 m aguas abajo de la desembocadura de la quebrada La Clara, el río Medellín presenta una curva pronunciada. En el inicio de la curvatura, inmediatamente aguas abajo del puente peatonal La María y sobre la margen derecha, se identificaron cárcavas asociadas a la escorrentía superficial proveniente de la vía La Clara (Figura 16). Durante el recorrido se observó que el avance remontante de estas cárcavas se encuentra a menos de 1.0 m de la vía, lo que configura una condición crítica para la estabilidad del borde vial. En caso de presentarse nuevos eventos de precipitación intensa, la concentración de escorrentía podría acelerar la pérdida de material del talud y comprometer parcialmente la infraestructura vial.

Figura 16. Cárcavas por escorrentía superficial y socavación en base de muro en el sector La María.

Adicionalmente, sobre esta misma margen derecha se identificó un muro de contención ubicado aproximadamente 20 m aguas abajo del puente peatonal La María. La estructura presenta condiciones de deterioro similares a las descritas previamente, caracterizadas por

procesos de socavación local, desgaste del concreto y presencia de oquedades en su base (Figura 16). Estas afectaciones evidencian la acción directa del flujo sobre el pie del muro, por lo que se recomienda mantener seguimiento a su evolución, especialmente durante eventos de creciente, con el fin de verificar si se presenta pérdida progresiva de soporte o incremento del deterioro en la base de la estructura.

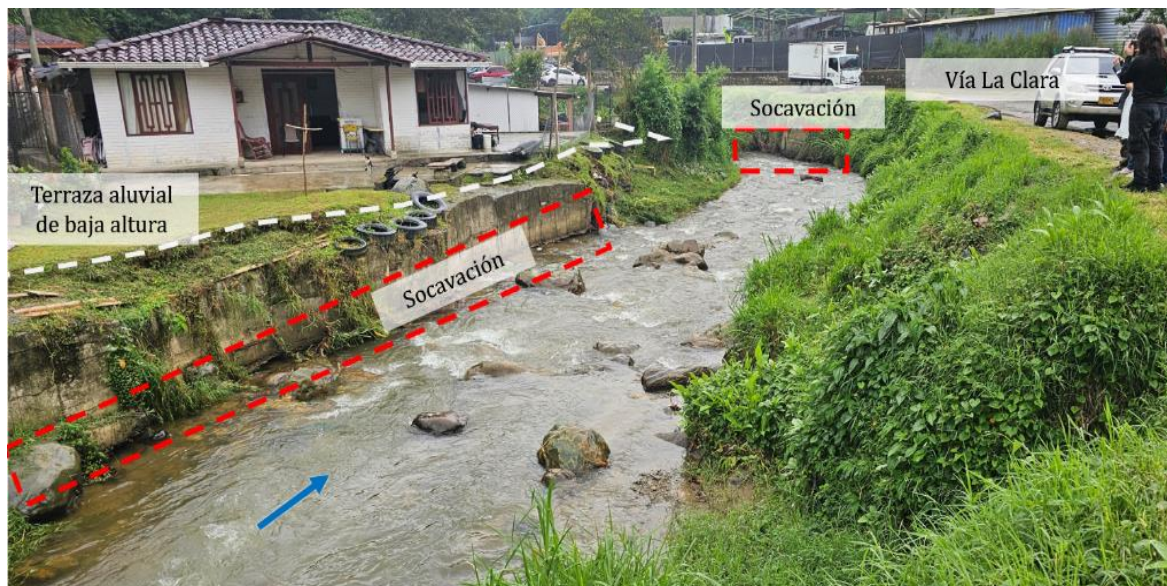
En esta misma zona, sobre la margen izquierda del río Medellín, se evidencia una terraza sobre la cual se encuentran asentadas algunas viviendas. Estas presentan evidencias de inundaciones recientes y cuentan con un muro de protección marginal de baja altura que muestra procesos erosivos en su base (Figura 17). Sobre la margen derecha se presentan signos de socavación en la cara externa de la curva.

Figura 17. Viviendas sobre la margen izquierda y socavación del muro marginal, sector La Maria, vereda La Clara.

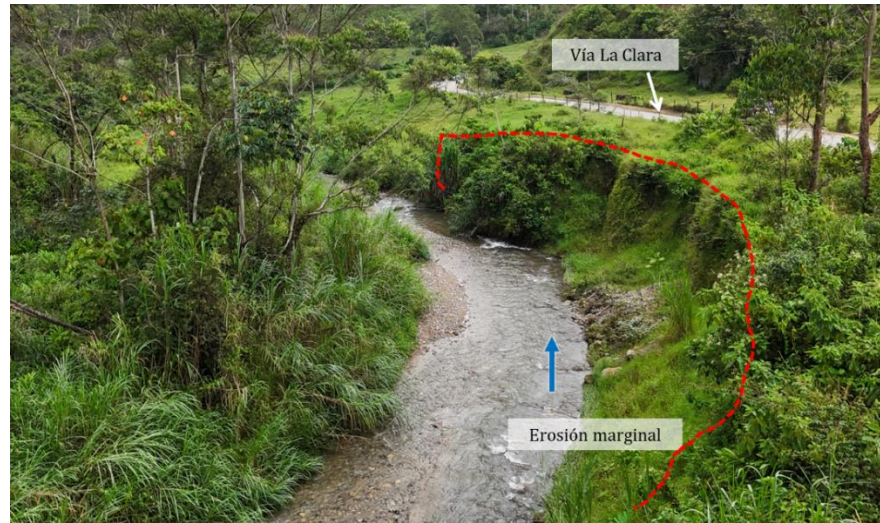
Durante eventos de creciente, la acción directa del flujo sobre el costado externo de la curva podría acelerar la pérdida de material del talud, favorecer el retroceso progresivo de la margen y generar el desconfinamiento del borde de la vía. En este sentido, se recomienda mantener seguimiento a la evolución del proceso y evaluar la necesidad de implementar medidas de protección marginal que permitan controlar la socavación y preservar la estabilidad de la vía de acceso a la vereda La Clara.

Figura 18. Erosión y socavación marginal en el sector intermedio entre las veredas La Salada y La Clara.

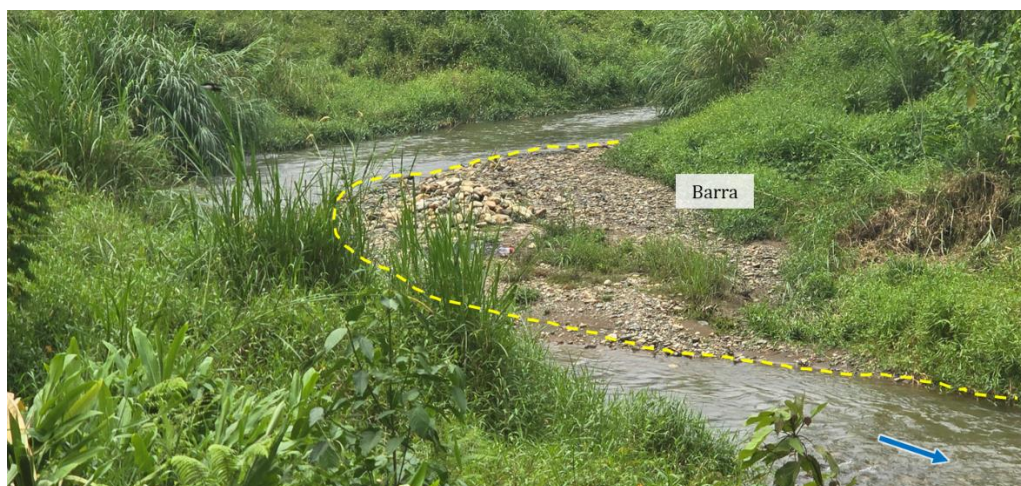
Desde el punto de vista morfológico, corresponde a una barra lateral con tendencia a evolucionar hacia una barra central. Su presencia genera una reducción parcial de la sección hidráulica efectiva e induce la concentración del flujo hacia la margen derecha, donde se localiza el talud sobre el que cruza la vía de acceso a la vereda La Clara (Figura 20).

Figura 20. Barra localizada en la margen izquierda en el inicio del sector La Salada Parte Baja.

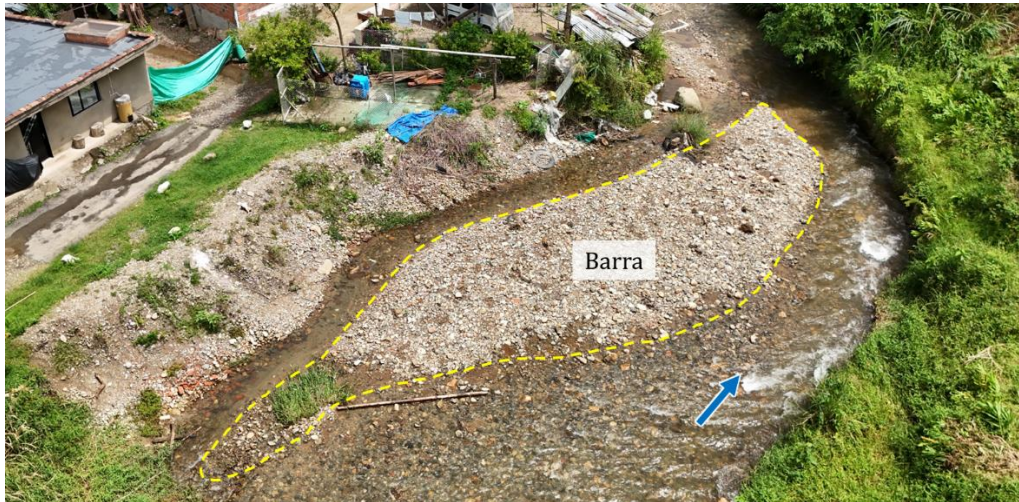
lo que sugiere una condición de depósito relativamente reciente, sometido a procesos de remoción durante crecientes o posiblemente intervenido por actividades de extracción de material aluvial. Su configuración genera una bifurcación local del cauce en condiciones de caudal bajo, como las observadas durante la visita, concentrando el flujo principalmente hacia la margen derecha (Figura 21).

Figura 21. Barra central que bifurca el flujo del río Medellín en el sector La Salada Parte Baja.

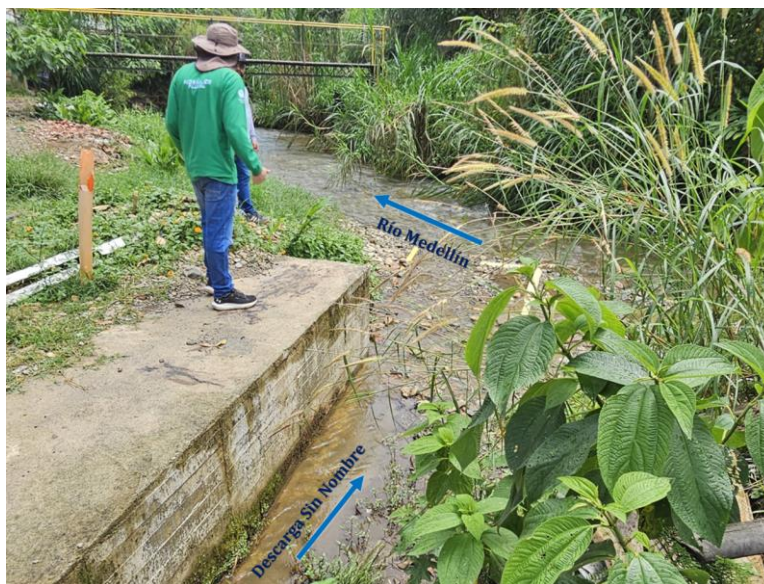
En la parte final de la barra central, sobre la margen izquierda del río, se identificó la descarga de un afluente sin nombre y de bajo caudal, el cual ingresa lateralmente al cauce e interrumpe puntualmente la continuidad del depósito central. En este mismo sector se observa un muro de protección marginal sobre el afluente, asociado a las viviendas cercanas, el cual no presenta evidencias aparentes de deterioro, desplazamiento, fisuración relevante ni pérdida de sección, por lo que conserva una condición estable durante la inspección realizada (Figura 22).

Figura 22. Descarga de afluente sin nombre con muro de protección marginal.

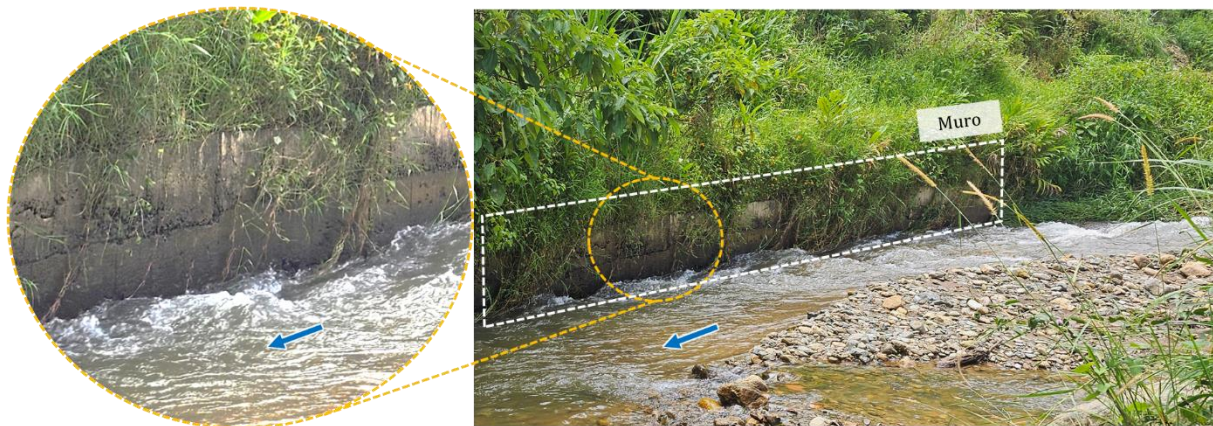
Aguas abajo de la barra central, sobre la margen derecha, se identifica un muro marginal de protección localizado en la base del talud que sostiene la infraestructura vial adyacente. Se presume que esta estructura fue dispuesta como medida de control frente a la concentración del flujo en la margen derecha, inducido por la presencia de la barra central, con el propósito de mitigar los procesos erosivos sobre el talud. Aunque el muro presenta fisuras y deterioro superficial de baja relevancia, durante la inspección no se evidenciaron condiciones de inestabilidad estructural significativa (Figura 23). No obstante, se destaca que la longitud actual de la protección resulta insuficiente para cubrir la totalidad del sector expuesto a la acción del flujo, por lo que se recomienda evaluar su prolongación hacia aguas arriba.

Figura 23. Muro marginal sobre la margen derecha.

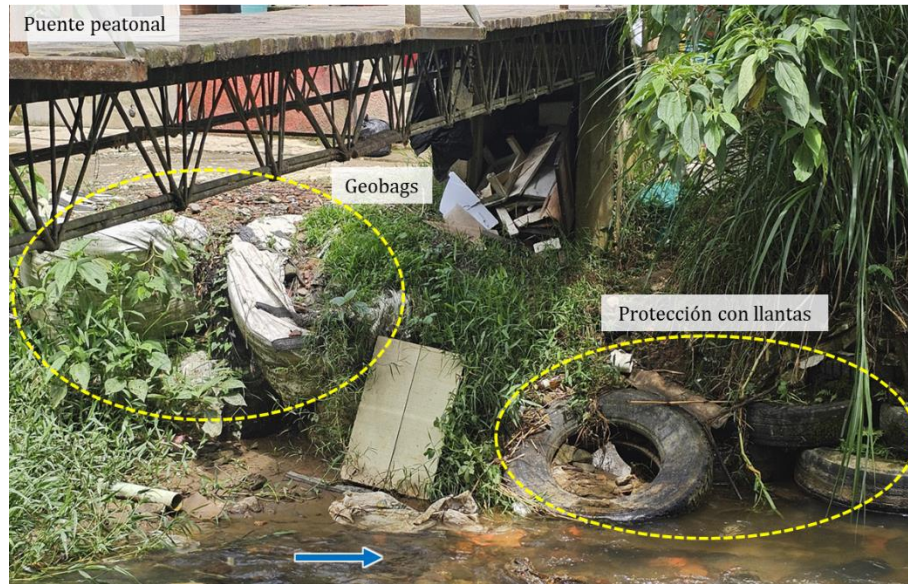
El puente peatonal presenta una condición de ocupación y deterioro en su entorno inmediato (Figura 24). En la zona inferior de la estructura se observa acumulación de residuos sólidos, presencia de llantas y elementos improvisados asociados a la protección o sostenimiento informal de la margen, así como geobags visiblemente desgastados y parcialmente cubiertos por vegetación. Aunque durante la inspección no se evidenciaron fallas mayores en la estructura metálica del puente ni en los muros frontales de concreto que lo soportan, las condiciones del entorno reflejan una alta vulnerabilidad del sector ante procesos de socavación, obstrucción local del flujo y afectación progresiva de las márgenes durante eventos de creciento.

Figura 24. Estado del puente peatonal en el sector de La Salada Parte Baja.

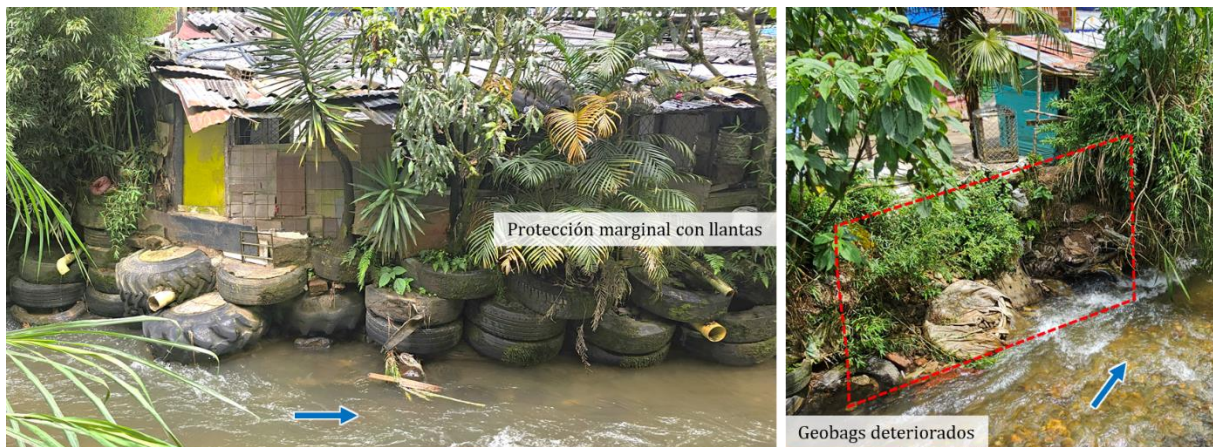
Inmediatamente aguas abajo del puente peatonal, el cauce presenta una leve curvatura que concentra el flujo principalmente hacia la margen izquierda, donde se localizan viviendas asentadas sobre el borde del río, incrementando la presión hidráulica sobre este costado. En este tramo se identifican obras de protección marginal conformadas por geobags y llantas; sin embargo, varios de estos elementos son artesanales y presentan desgaste avanzado, roturas y pérdida parcial del material de relleno, lo cual reduce su funcionalidad como sistema de control frente a la erosión de las bancas (Figura 25).

Las protecciones en llantas rellenas de concreto, utilizadas también como elementos informales de contención para el sostenimiento de algunas viviendas que ocupan la ronda hídrica exhiben deterioro por la acción del flujo. Esta condición incrementa la vulnerabilidad del sector frente a procesos de erosión marginal, pérdida progresiva de soporte en los taludes y afectaciones durante eventos de creciente del río.

Figura 25. Protección marginal de las viviendas asentadas sobre la margen izquierda del río Medellín sector La Salada Parte Baja.

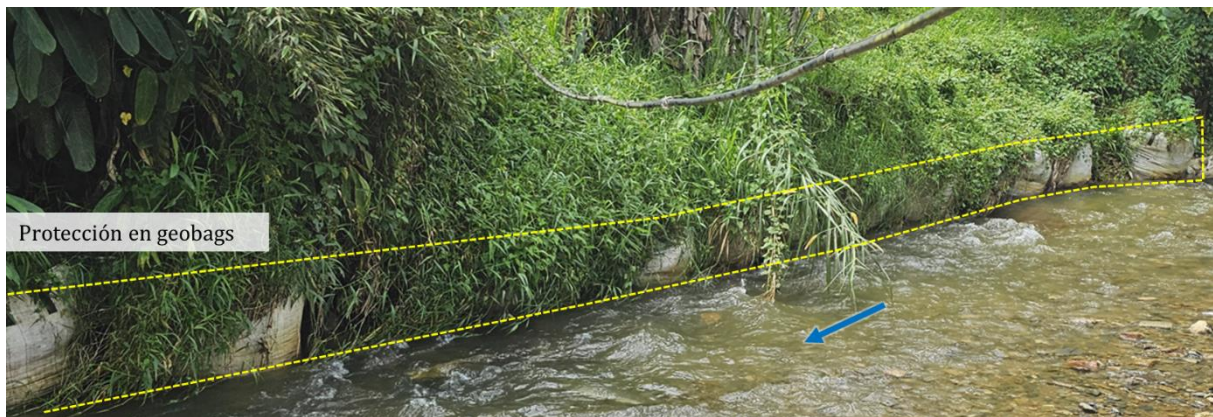
Aproximadamente 170 m aguas abajo del puente peatonal, sobre la margen derecha del río Medellín, se observan geobags dispuestos como protección marginal, los cuales presentan una condición visualmente favorable. A diferencia de los elementos identificados en el sector del puente peatonal, estos no evidencian roturas significativas, pérdida visible del material de relleno ni deformaciones relevantes, por lo que, en términos generales, se encuentran cumpliendo adecuadamente su función como protección del talud (Figura 26).

Adicionalmente, teniendo en cuenta que la vía se localiza sobre la parte superior del talud, aproximadamente a 10 m de la margen del cauce, la protección existente se considera suficiente para las condiciones observadas durante la visita. No obstante, se recomienda mantener seguimiento periódico para verificar su comportamiento durante eventos de creciente y descartar procesos de erosión localizada en la base del talud que puedan desencadenar inestabilidades del terreno o comprometer progresivamente el soporte de la vía.

Figura 26. Protección marginal con geobags en la margen derecha, sector Salada Parte Baja.

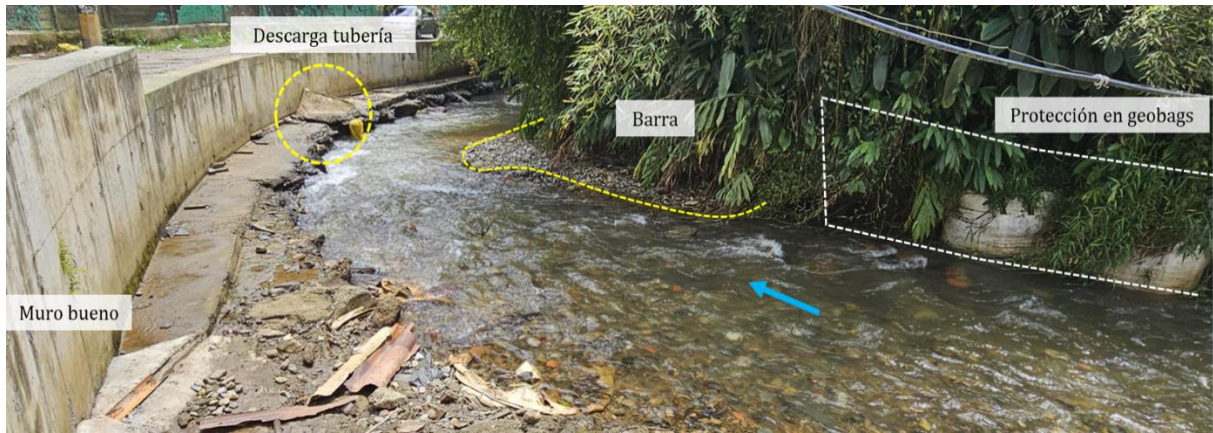
En este mismo sector, sobre la margen izquierda y en la zona aledaña al cierre del caserío, se observa un muro de protección marginal que protege la vía adyacente. La estructura se encuentra en buen estado visual, sin evidencias de grietas, fisuras, desplazamientos o pérdida de sección, y por sus características aparenta corresponder a una intervención realizada en los últimos años (Figura 27).

Figura 27. Protección muro marginal, finalizando zona urbana sector La Playita.

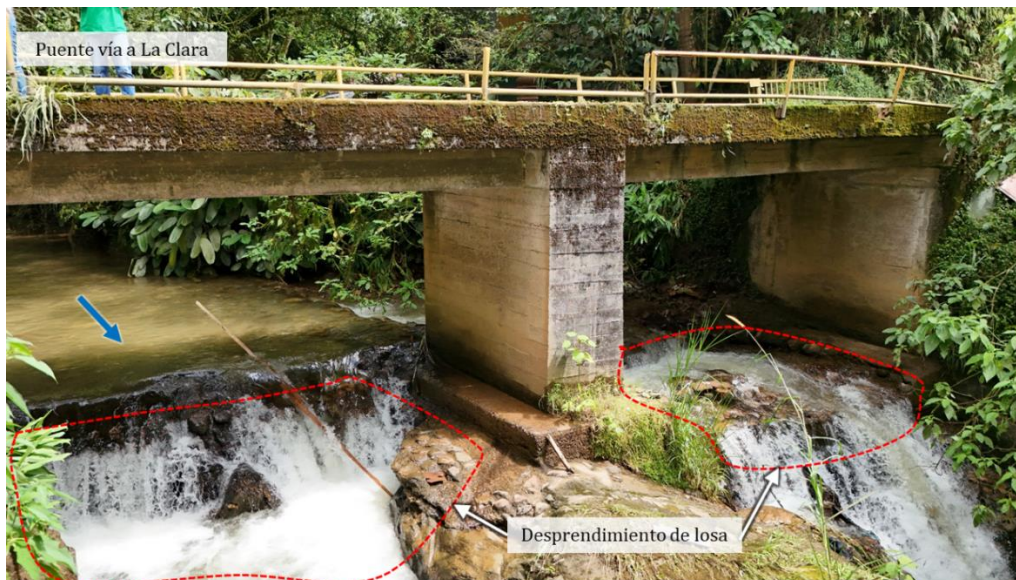
generando irregularidades en el lecho y una configuración hidráulica tipo salto-pozo en la zona justo debajo de la estructura (Figura 28).

Figura 28. Deterioro en la losa de fondo debajo del puente de acceso a La Vereda La Clara.

Esta condición se encuentra asociada al cambio abrupto de pendiente que presenta el cauce en este sector, donde el control litológico genera una caída significativa del flujo justo aguas abajo del puente vehicular, con una altura estimada superior a 8.0 m. Si bien la presencia del afloramiento rocoso favorece la estabilidad general de los apoyos, el deterioro de la losa de fondo puede incrementar la turbulencia local, favorecer la pérdida progresiva de elementos de protección y modificar las condiciones de disipación de energía bajo el puente, por lo que se recomienda mantener seguimiento sobre la evolución del desprendimiento observado.

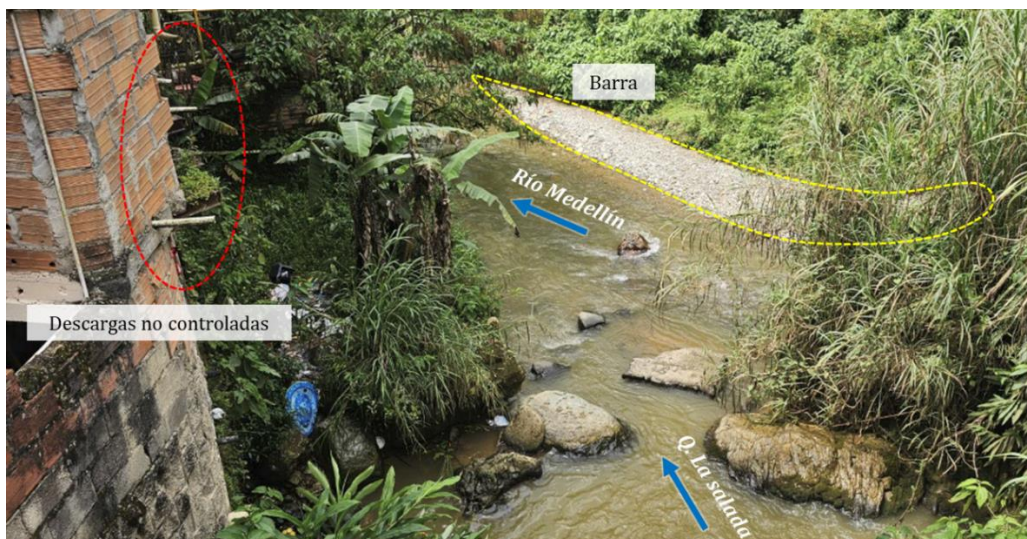
correspondiente a la margen derecha del río Medellín, se identifica una pequeña barra de material granular sin desarrollo de vegetación (Figura 29). Sin embargo, debido a que en este sector la sección del cauce es relativamente amplia y encañonada, no se evidencian afectaciones hidráulicas relevantes bajo las condiciones observadas durante la visita.

Figura 29. Confluencia de la quebrada La Salada con el río Medellín.

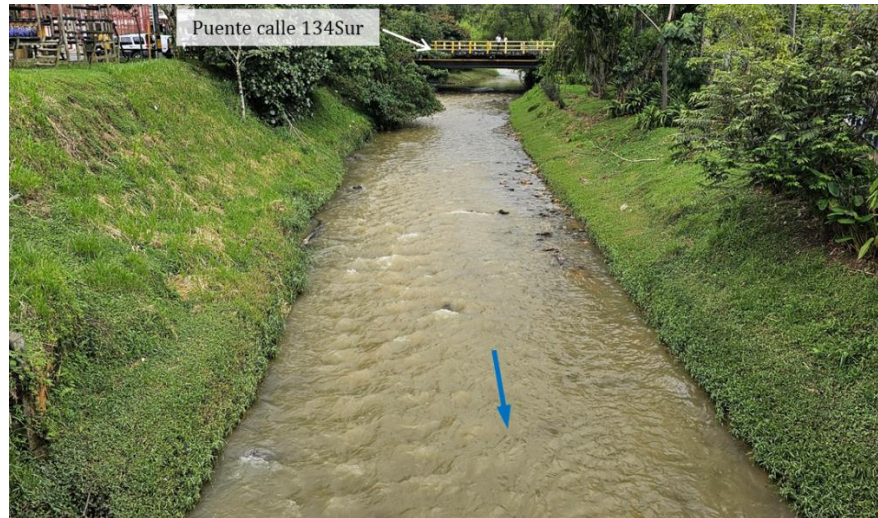
Figura 31. Cauce del río Medellín en buen estado, entre las calles 134 Sur y 132a Sur, barrio La Playita.

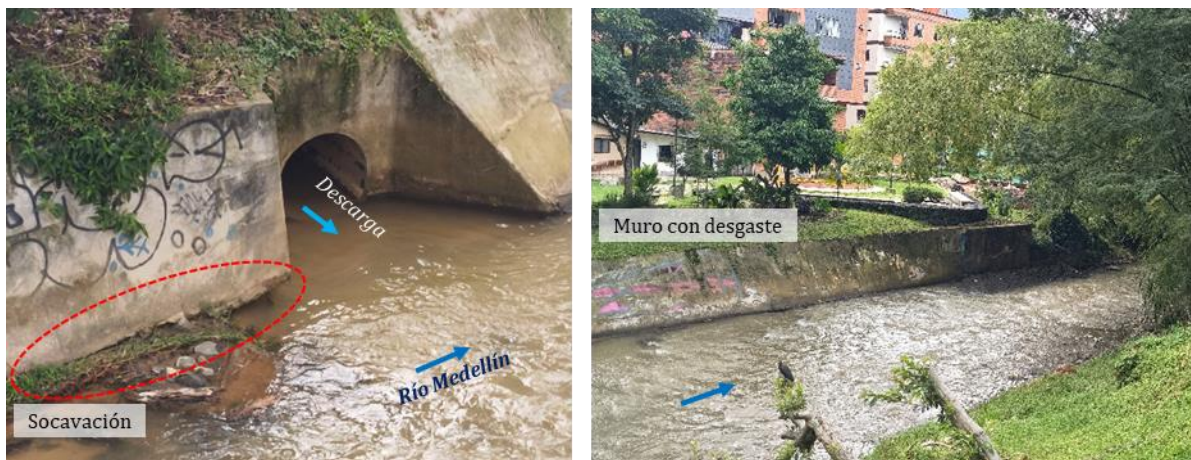
A la altura del puente peatonal circular del barrio La Playita, en inmediaciones de la calle 132A Sur, se observaron estructuras de contención y protección de la banca sobre la margen izquierda del río Medellín, como se muestra en la Figura 32. En este sector se identifica una descarga lateral mediante el cabezote de una tubería circular, la cual entrega directamente al cauce. El muro localizado justo aguas abajo del puente y antes de dicha descarga presenta socavación en la base, condición que evidencia la acción directa del flujo sobre el pie de la estructura y puede favorecer la pérdida progresiva de soporte. Aguas abajo del cabezote de descarga, la continuidad del muro aparenta encontrarse mejor soportada; sin embargo, se observa un desgaste leve en la base de las estructuras, asociado a la acción hidráulica normal del río en este tramo.

Figura 32. Estado de las obras de protección en la margen izquierda, aguas abajo de puente peatonal circular de la calle 132a Sur.

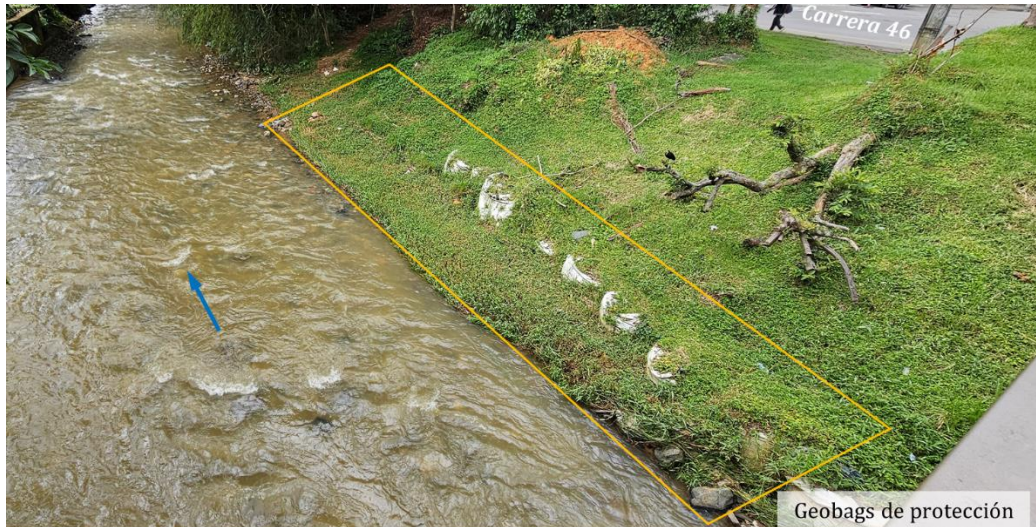
En este mismo sector, sobre la margen derecha, se tienen protecciones de la banca mediante geobags (Figura 33). La presencia de cobertura vegetal sobre la banca, la cual cubre parcialmente estos elementos de protección, sugiere condiciones de estabilidad relativa de la margen y ausencia de procesos erosivos recientes significativos. En términos generales, no se evidencian deformaciones importantes, roturas visibles ni pérdida aparente del material de los sacos, por lo que la protección conserva una condición funcional adecuada.

Figura 33. Geobags de protección sobre la margen derecha, aguas abajo de puente peatonal circular, Calle 132A Sur.

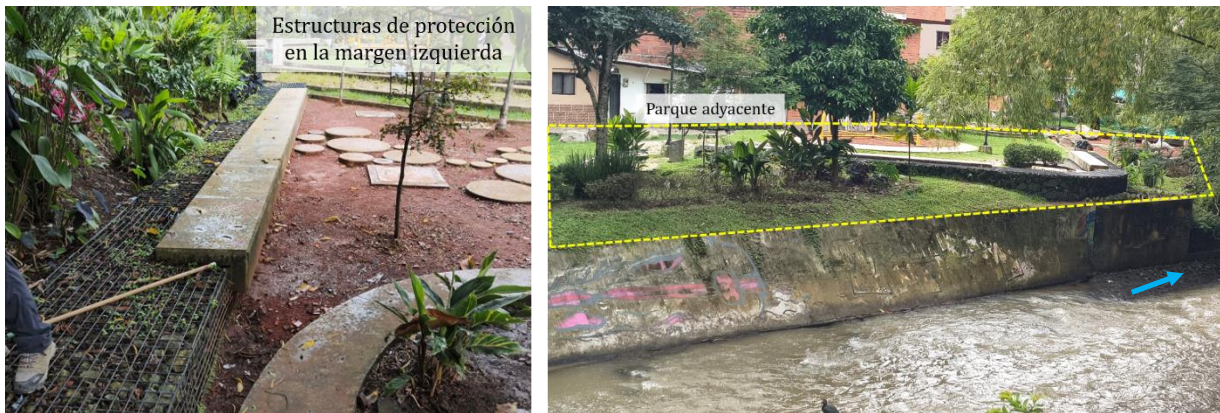
Aguas abajo, sobre la margen izquierda del río, se identificó un parque público con estructuras de protección tipo gavión en buen estado de conservación (Figura 34). Por sus características y localización respecto al cauce, este espacio podría estar concebido o funcionar parcialmente como una zona susceptible a inundación durante eventos de creciente.

Durante la inspección se observó que esta margen presenta una cota aparente inferior a la de la margen derecha, condición que podría favorecer el desbordamiento preferencial del río hacia este sector ante caudales altos, tal como lo indican los modelos hidráulicos desarrollados para la zona.

Figura 34. Parque público sobre la margen izquierda, barrio La Playita.

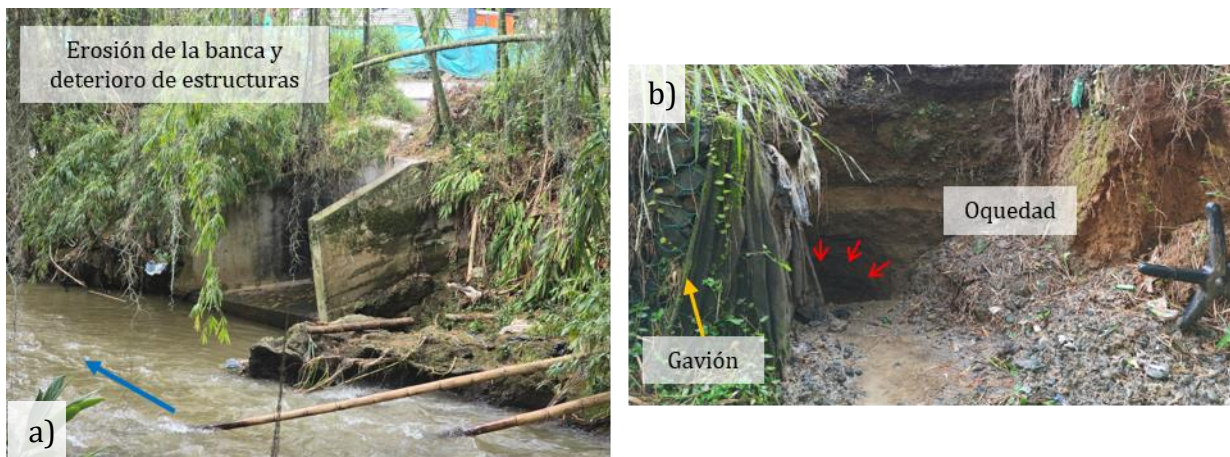
Figura 35. Afectaciones en la margen derecha en el barrio La Playita: a) Erosión en la banca y deterioro de estructura; b) Oquedad en la banca con pérdida del talud.

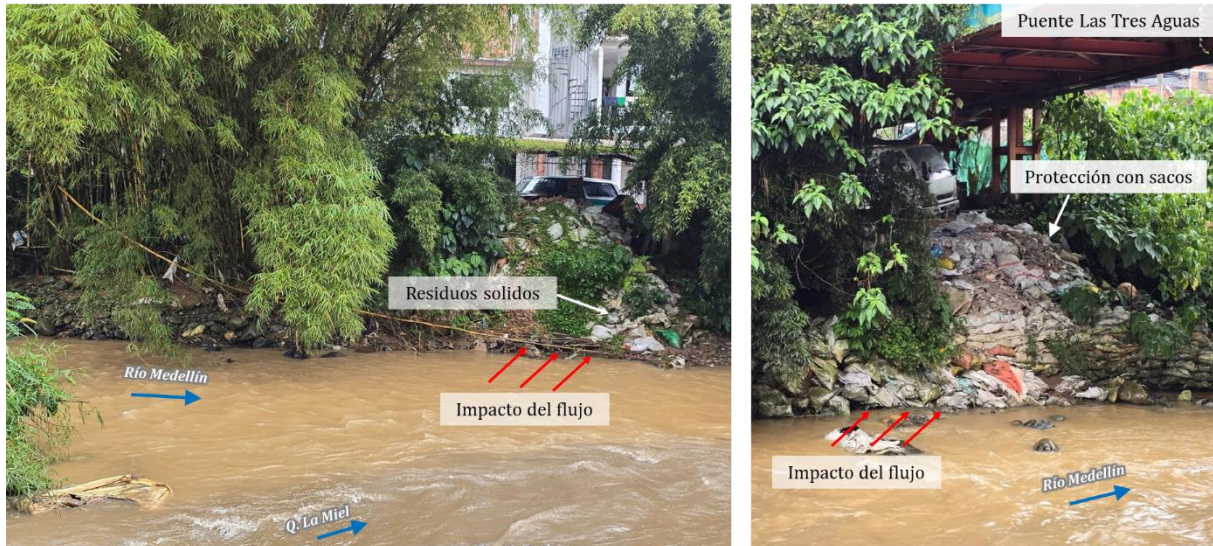
Figura 39. Impacto del flujo sobre la margen izquierda y protección lateral con sacos de concreto debajo del Puente Tres Aguas (04/06/2026).
